サンダルのエスカレーター巻き込まれ事故に関する  
調査結果報告書(製品安全テスト)の概要

平成20年4月

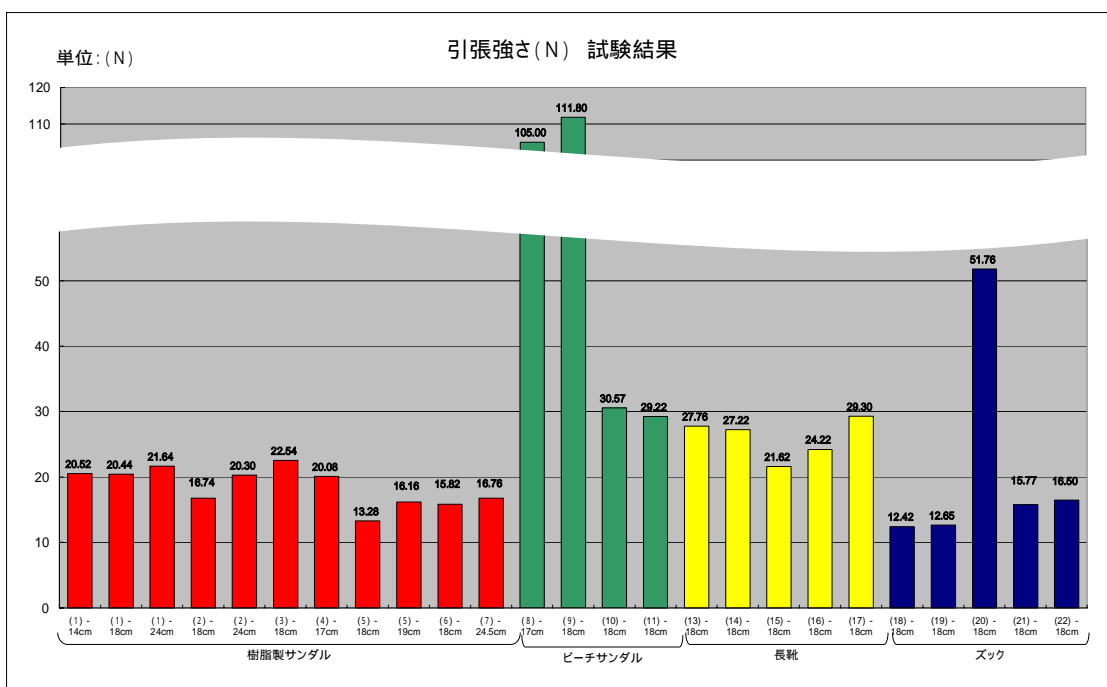
図13 引張強さ（破壊時荷重）

樹脂製サンダルは、ビーチサンダル、長靴に比べて引張強さが小さい値であった。

樹脂製サンダルにおいて、サイズが大きい程引張強さが大きい傾向が見られた。

ビーチサンダルは厚みのある底部分を測定したため引張強さは大きい値であった。

ズックは1銘柄を除き、樹脂製サンダルより引張強さが小さかった。

なお、本引張強さは、製品破損と関係する数値であり、巻き込みやすさとの直積的な関連性はなかった。

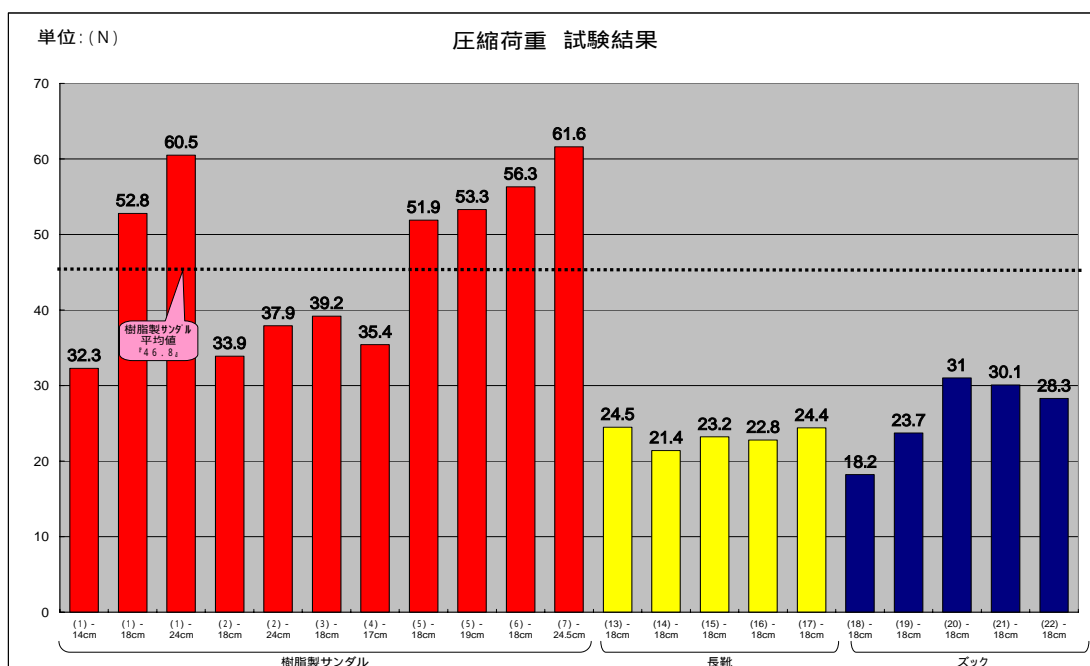
図14 圧縮荷重

樹脂製サンダルは、長靴、ズックに比べて大きい値を示しており、圧縮荷重と巻き込まれやすさとの関連性は見出せない結果となった。

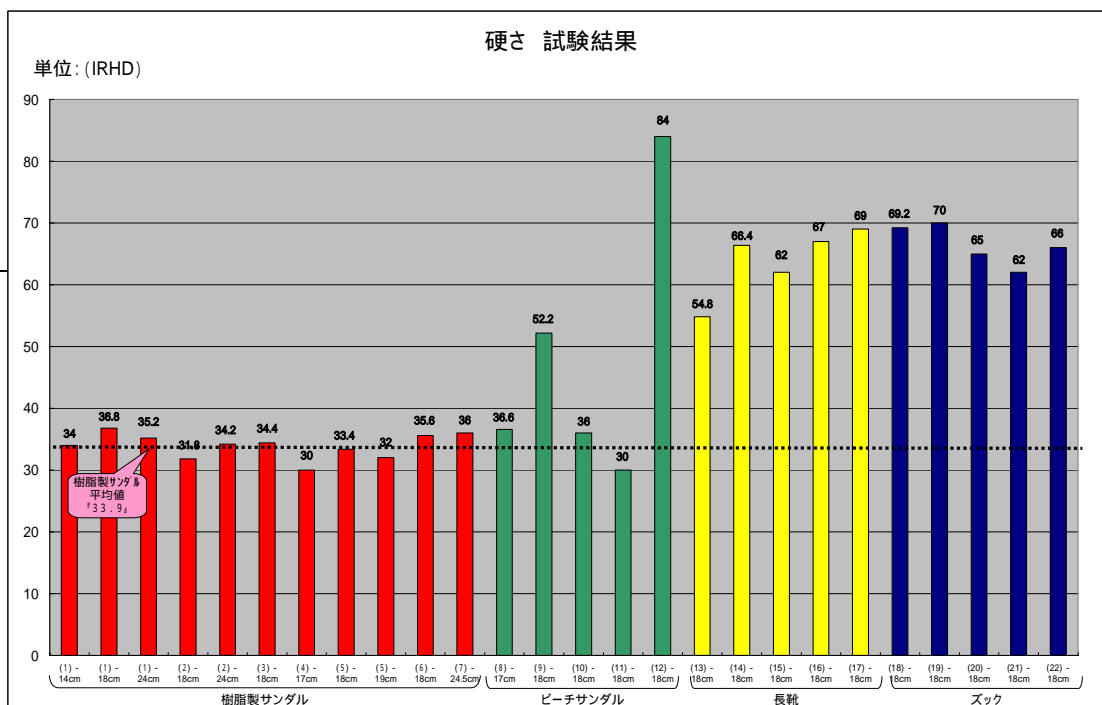
図15 硬さ

樹脂製サンダルは、長靴、ブーツに比して硬さの値が小さい(軟らかいこと)を示し、軟らかい材質であることが分かった。

樹脂製サンダル間において、サイズによる硬さの違いは見られなかった。

ビーチサンダルは底部分が樹脂製サンダルと同程度の硬さのものも見られるが、底材の厚みがあるため、エスカレーターでの再現試験では巻き込まれるものが無かったものと思われた。

樹脂製サンダルが他と試料と比べ軟らかい材料特性を持っており、素材の硬さ(軟らかさ)は巻き込まれやすさとの関連性がうかがえる。

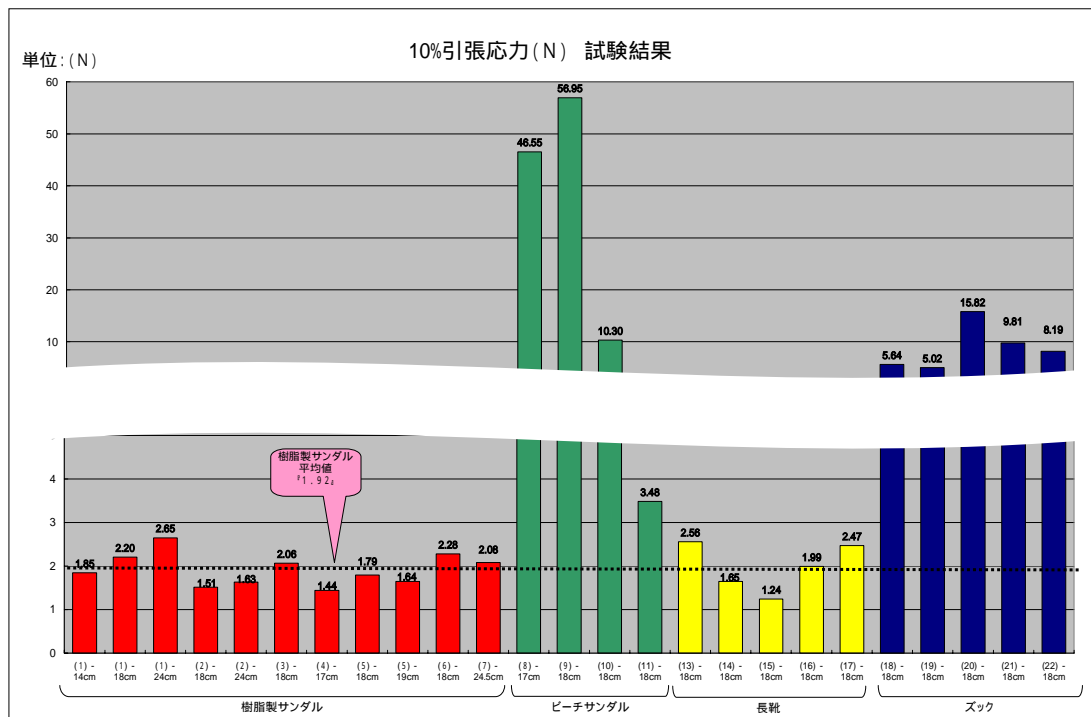
図16 10%引張応力(荷重)

樹脂製サンダルは、長靴と同じ程度の値であった。

樹脂製サンダルは、ビーチサンダル、ズックと比べるとかなり小さい値を示していた。

ビーチサンダル等と比べ、樹脂製サンダルは10%引張応力(荷重)が小さく、10%引張応力(荷重)は巻き込まれやすさとの関連性がうかがえる。

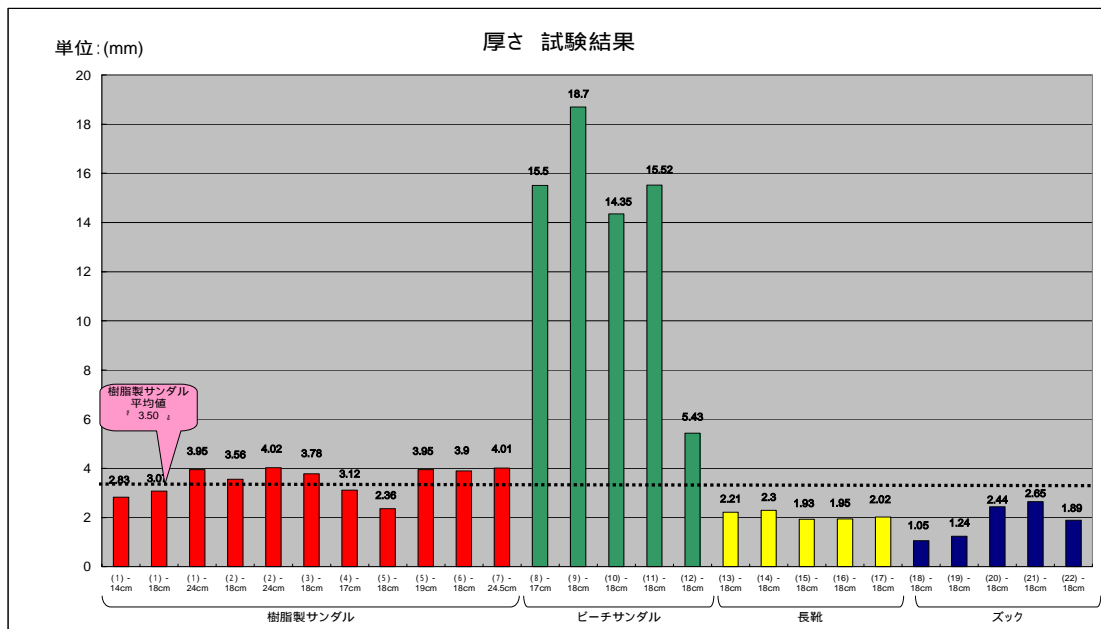
図17 厚さ

樹脂製サンダルの厚さは、長靴、ズックに比べて比較的大きい値を示していた。樹脂製サンダルではサイズが小さいほど厚さが小さい(薄い)値を示していた。ビーチサンダルは、底部分測定のためかなり厚い。これは、伸びる材質でありながらも再現試験で巻き込まれなかったことの1つ要因と推測された。

材質の厚さは、子供用の薄いサンダルで事故が多いこと(上記) 、ビーチサンダルに関する推測(上記) から、巻き込まれやすさとの関連性がうかがえる。

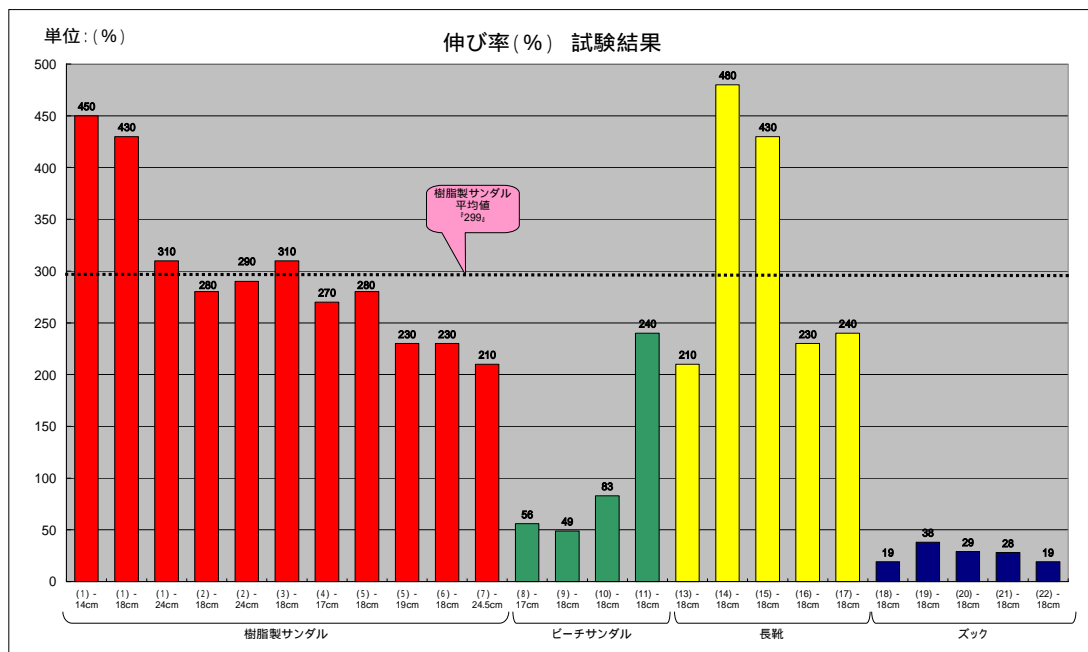
図18 伸び率

樹脂製サンダルは大きい伸び率を示し、長靴も比較的伸び率が大きく、ほとんどが200～400%伸びるものであった。

樹脂製サンダルではサイズが小さい程、伸び率が高い傾向が見られた。

ビーチサンダル及びズックともに、低い伸び率であった。

樹脂製サンダルは伸び率が高く、伸びやすさはエスカレーターに巻き込みやすさとの関連性がうかがえる。

しかし、長靴の試料(14)、試料(15)が非常に高い伸び率を示しているものの、エスカレーターによる再現試験で、長靴で唯一巻き込まれたものは伸び率が比較的低い試料(13)であり、巻き込まれる現象には、種々の要因が相互に関連していることがうかがえる。

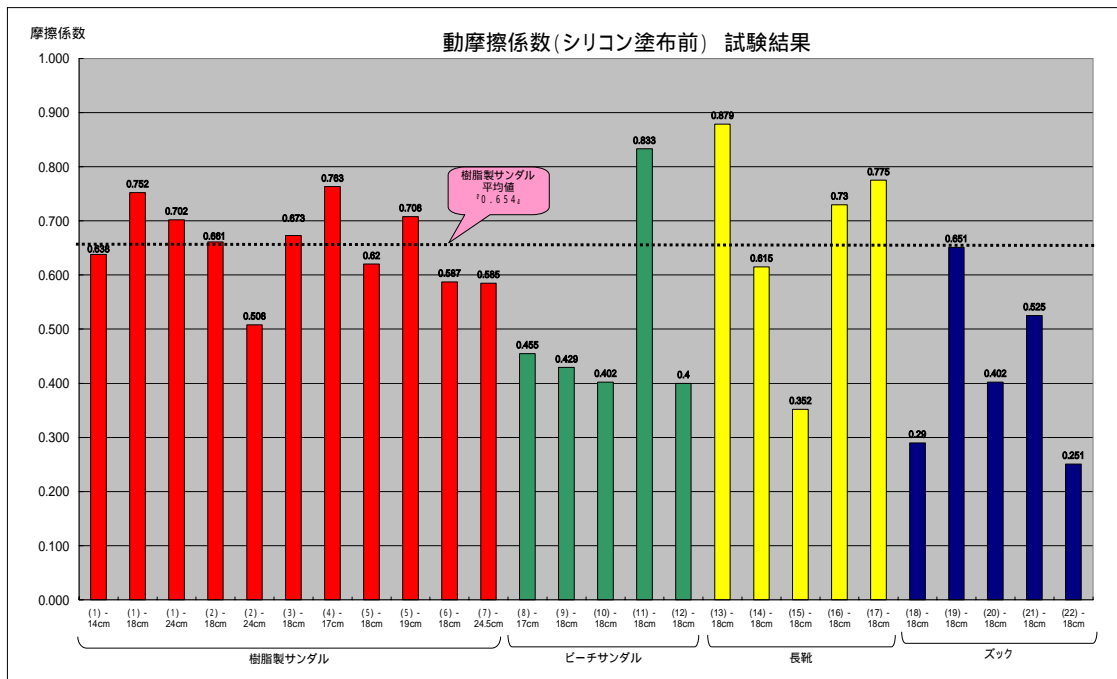
図 19 動摩擦係数 (シリコンオイルを塗布しない場合)

樹脂製サンダル及び長靴は、全体的に動摩擦係数は比較的大きい値であった。

ズック、ビーチサンダルは一部を除き全般的に比較的小さい値であった。

再現試験で、長靴で唯一巻き込まれた試料(13)は、動摩擦係数が最も大きい値を示していた。

樹脂製サンダルの動摩擦係数は比較的大きく、動摩擦係数は巻き込まれやすさとの関連性がうかがえる。

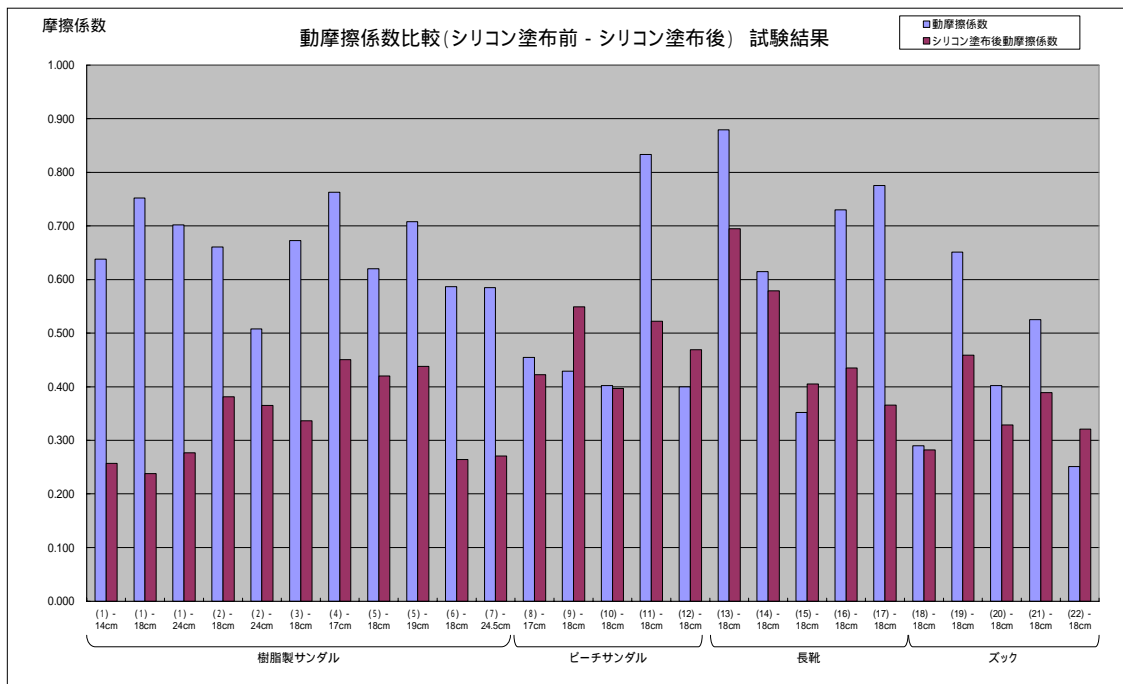
図 20 動摩擦係数試験結果 (シリコンオイルを塗布した場合としない場合の比較)

また、シリコンオイルを塗布した場合と塗布しない場合との摩擦係数の比較は、試験結果は図19に示すとおり、シリコンオイルを塗布すると、動摩擦係数が小さい値となっていることから、シリコンオイルの塗布は巻き込まれのリスク軽減に効果的であると考えられる。

事故防止の1つとして、エスカレーターのスカートガードの動摩擦係数を低下させることが有効と考えられます。このため、エスカレーターの日常の保守において、スカートガードにシリコンオイル等の潤滑剤を塗布することを要望します。
