平成25年1月24日

## はしご・脚立及び除雪機の事故の防止について（注意喚起）

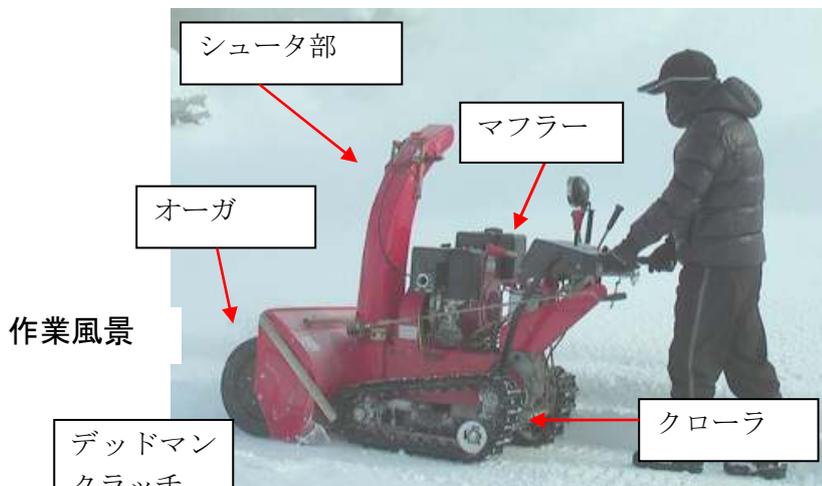
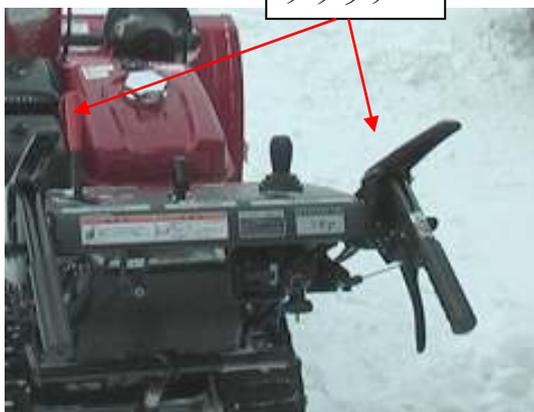
デッドマンクラッチ

非常停止装置であるデッドマンクラッチ（※11）を固定して使用していたために、被害者が足を滑らせて転倒した際に自動停止せず、左足を除雪機のクローラにひかれ、オーガに巻き込まれたものと推定される。

- ① デッドマンクラッチ等の安全装置は、必ず正しく使用してください。安全装置を無効化したことが、死亡や重傷事故につながっています。デッドマンクラッチの固定や、非常停止スイッチを装着しない状態での使用は非常に危険ですので、絶対にしないでください。
- ② 雪詰まりを取り除く際は、エンジン及び回転部の停止を確認し、雪かき棒を使ってください。
- ③ こぼれたガソリンに引火することがあります。ガソリンがこぼれた場合にはすぐにふき取り、火気を近づけないでください。また、マフラー部は高温になりますので、可燃物を近づけないでください。
- ④ 転倒による事故が発生しています。雪上での作業のため、足元が非常に滑りやすいので、後方への移動、斜面での作業の際には、転倒に十分に注意してください。
- ⑤ 走行する際には、転倒したり、挟まれたりしないよう、周囲の壁や障害物に十分注意してください。
- ⑥ 除雪作業をする場所の安全を確保し、周囲に人がいないことを確認してください。特に子どもを近づけないよう、気をつけてください。

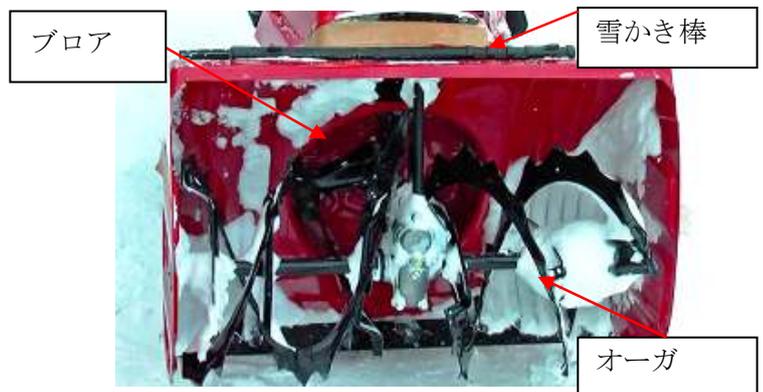
オーガ拡大

安全装置（非常停止スイッチ（※10））を（身体・衣服等に）装着せず、点検を行った際、足を滑らせた時にエンジンが停止しておらず、回転しているオーガに巻き込まれたものと推定される。

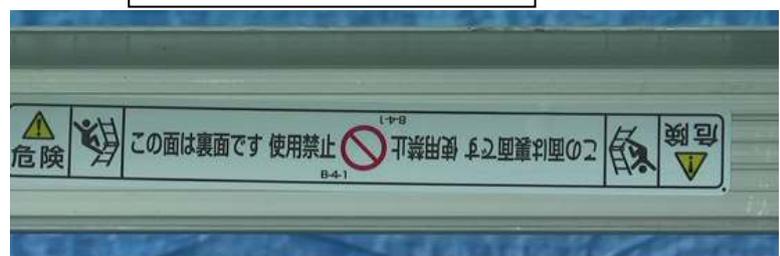
脚立 裏面使用の注意

はしご兼用脚立を、使用者がはしご状態の裏面で使用していたため、昇降時に端部から3段目及び4段目踏みざん付近で過大な荷重が加わり、開き止め金具先端が破断し、事故に至ったものと推定される。

- ①はしご兼用脚立をはしご状にする場合、裏面側を使用しないでください。
- ②折りたたむときは、指を挟まないよう注意してください。
- ③天板の上等、禁止されている場所に乗らないでください。
