ガラス製品の事故について

製品安全センター

製品安全技術課 柿原 敬子

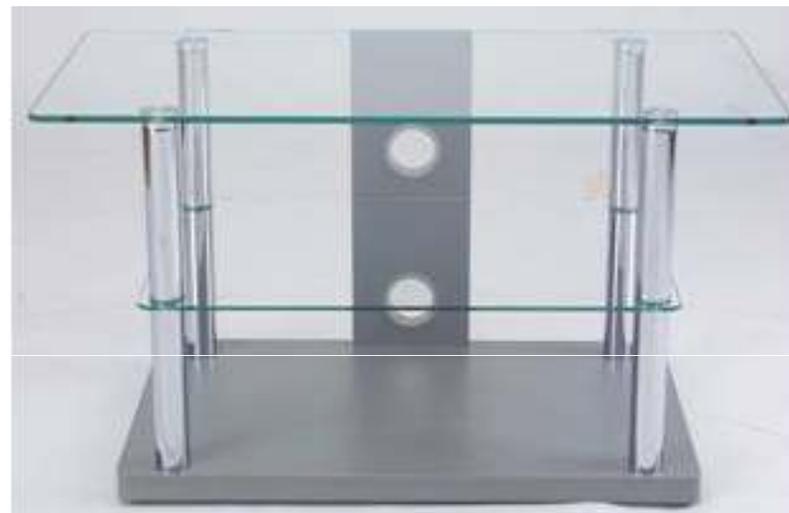
テレビ台の天板ガラスが割れ、テレビが落下して破損した。

NITEへは、同様の事故が111件報告されている。

「何もしていないのに、突然割れた。」、不意の破損がほとんど。

ガラスの厚さ 8mm

2011年2月にリコールを行い製品の回収を実施
DMで購入者に連絡

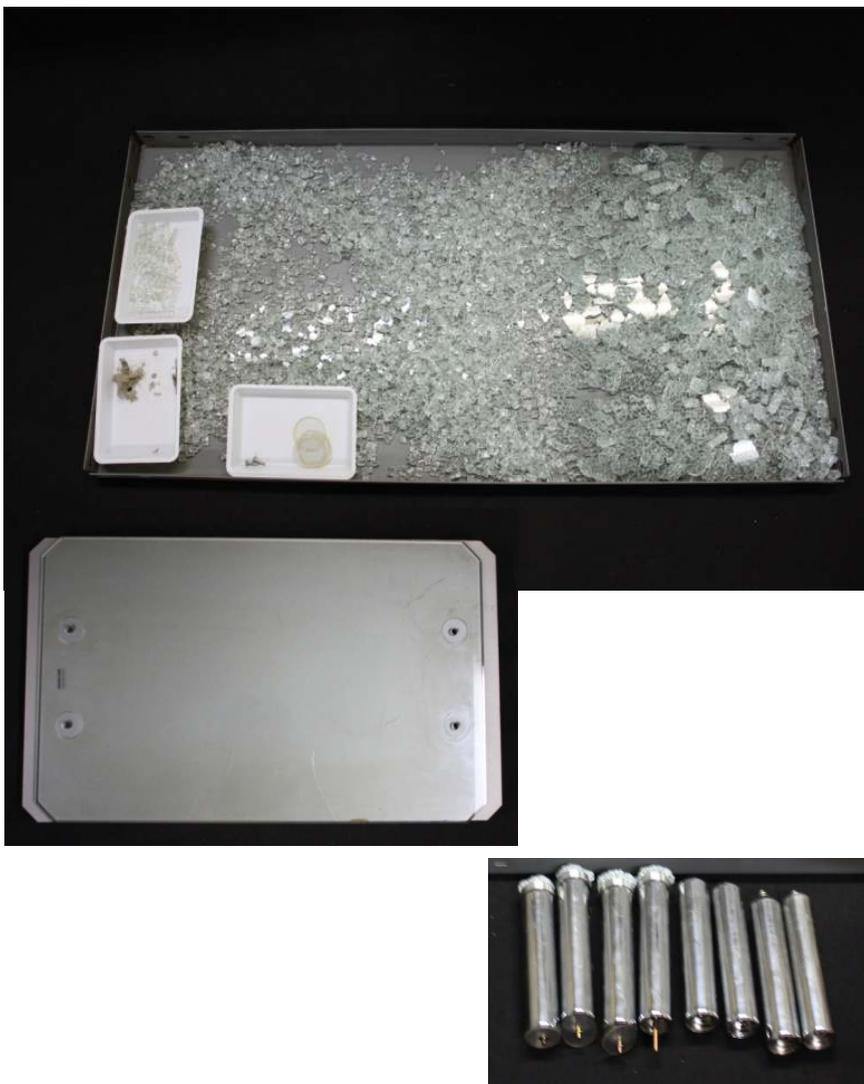
回収した事故品

破面の調査

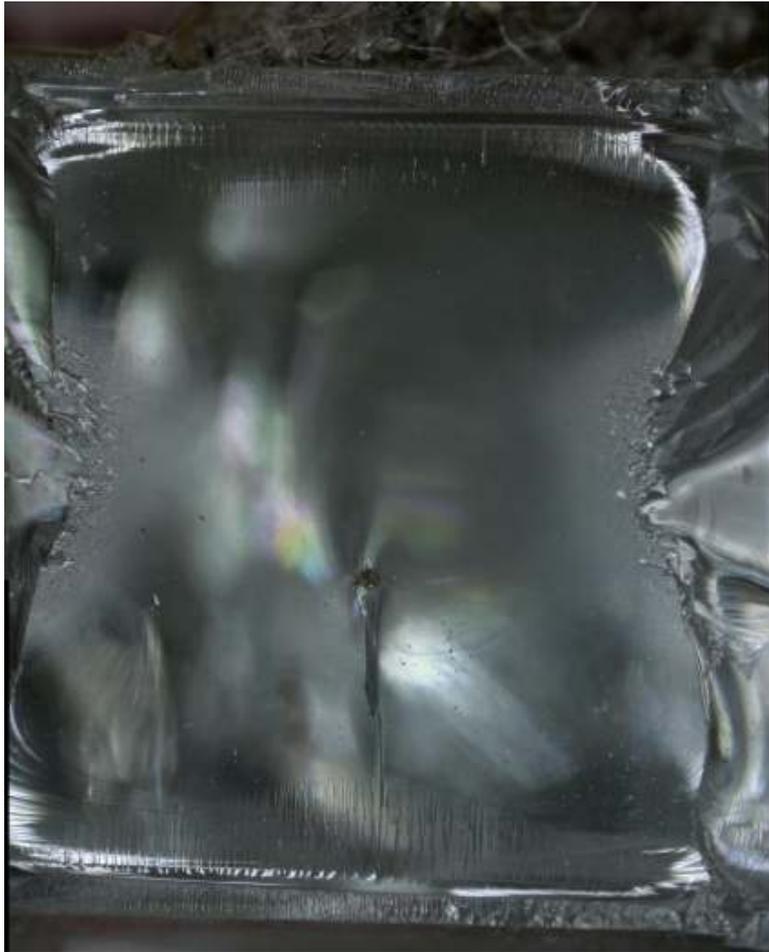
凸側

異物の調査

ガラスの厚さ 8.3mm

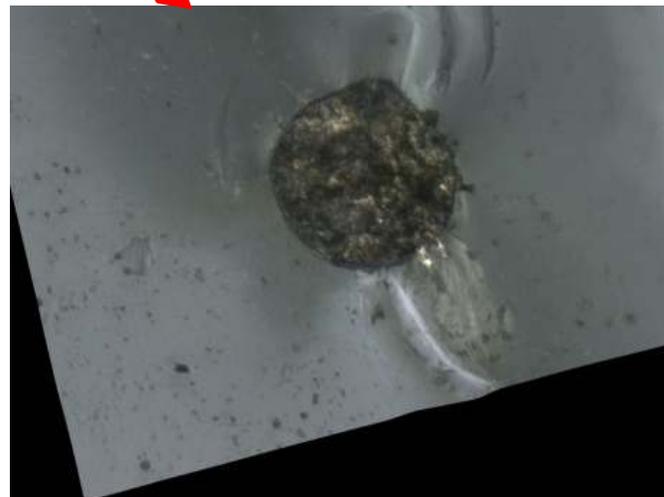
直径 約0.17mm

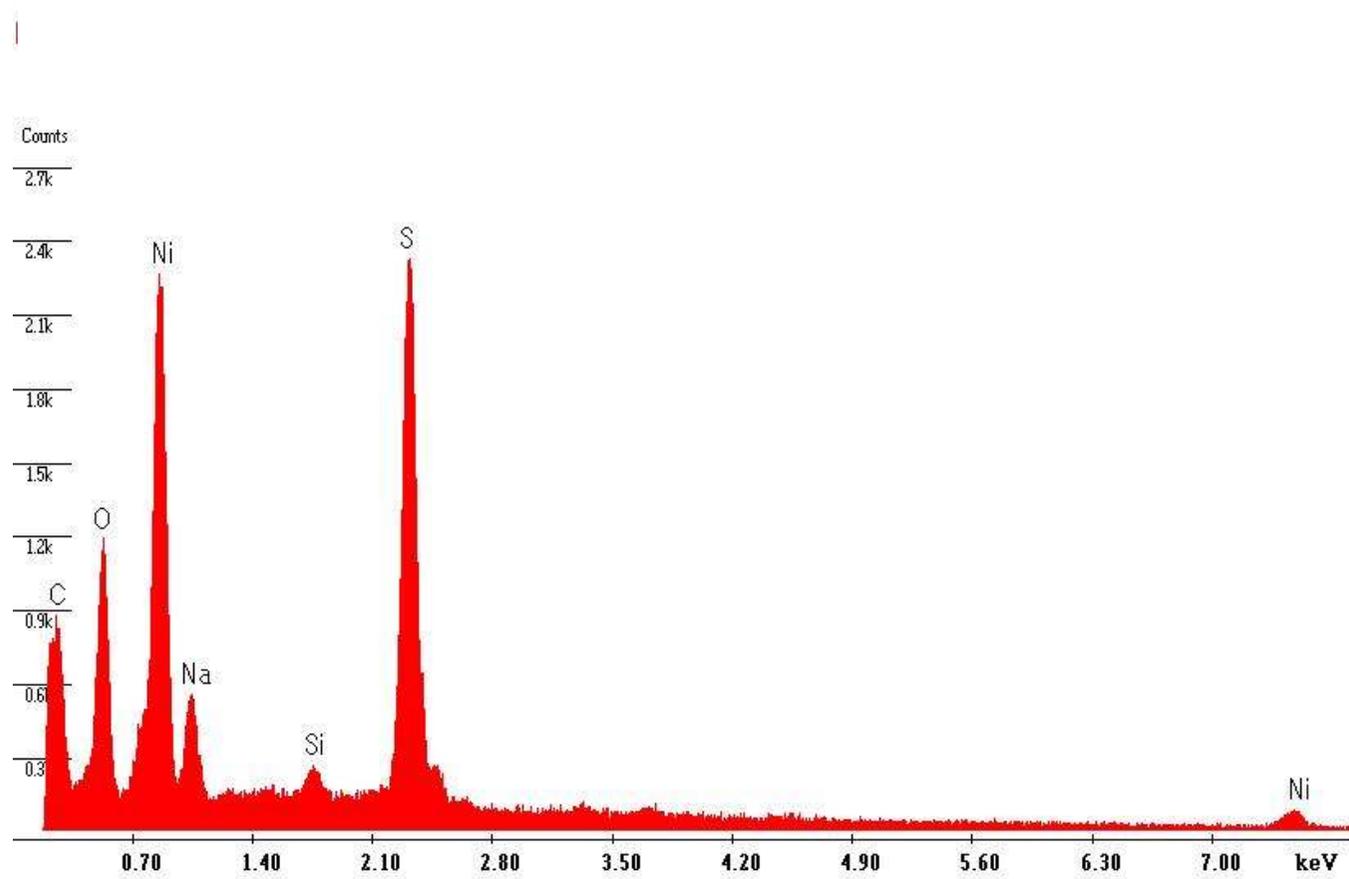
異物の分析

原料溶融時、ステンレスなどの金属粒子が溶融ガラス中に混入し、硫化ニッケルの溶解液滴が形成される。

硫化ニッケルには、高温で安定な α 相と低温で安定な β 相がある。

ガラスの製造過程で、低温で不安定な α 相のまま残存する。

市場に出た後、低温で安定な β 相に相転移する際、約4%の体積膨張により、硫化ニッケルの周囲に発生したクラックの進展により、突然破損に至る。

硫化ニッケルの結晶相の相転移による体積膨脹でクラックが生じ、これが進展し破損。

事故事例では、ヒートソーク処理は行われていなかった。

ヒートソーク処理を行えば、異物の残存が低減されることから、ヒートソーク処理を行うことが望まれる。

強化ガラスは安全ガラスといわれているものの、破損時には内部応力が一気に解放され破片が飛び散ることから、破片が飛び散らない対策が望まれる。

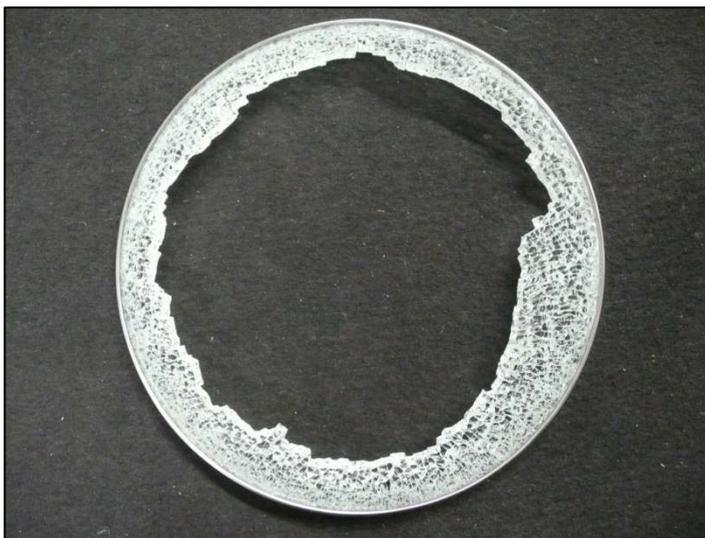
回収した破片

未使用のホーロー両手なべのガラスぶたが突然破損した。

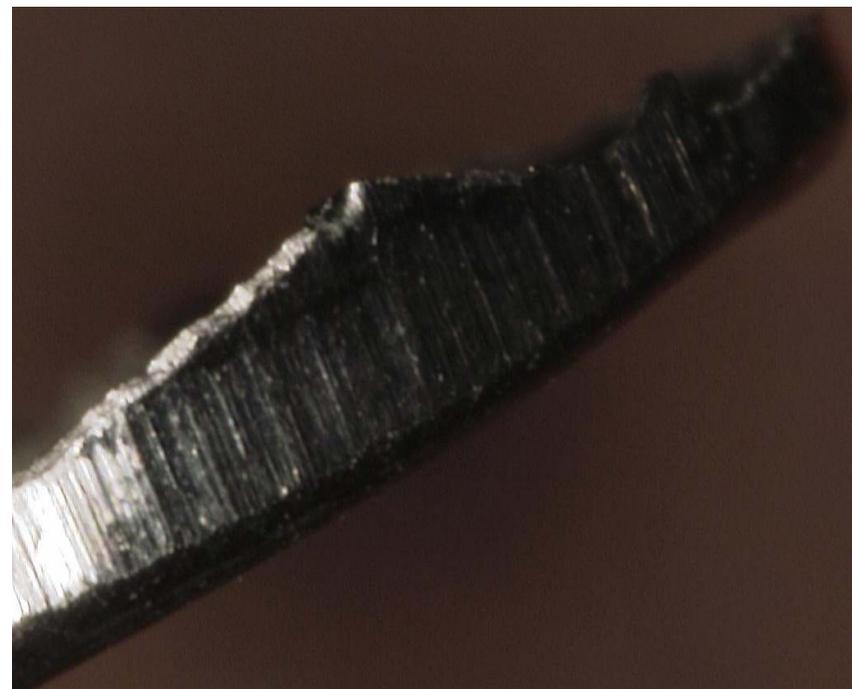
ワッシャーのバリ

ワッシャーのバリがガラス表面に接触し、傷が入り、その傷が進展し破損。

バリの管理を徹底する。等

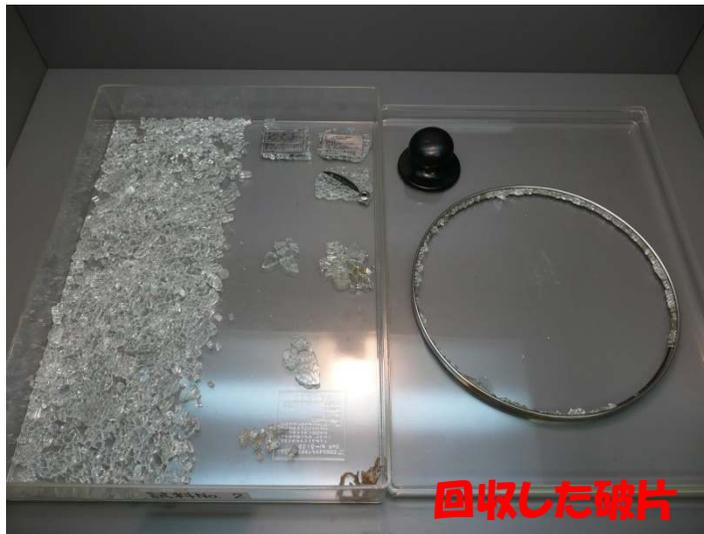
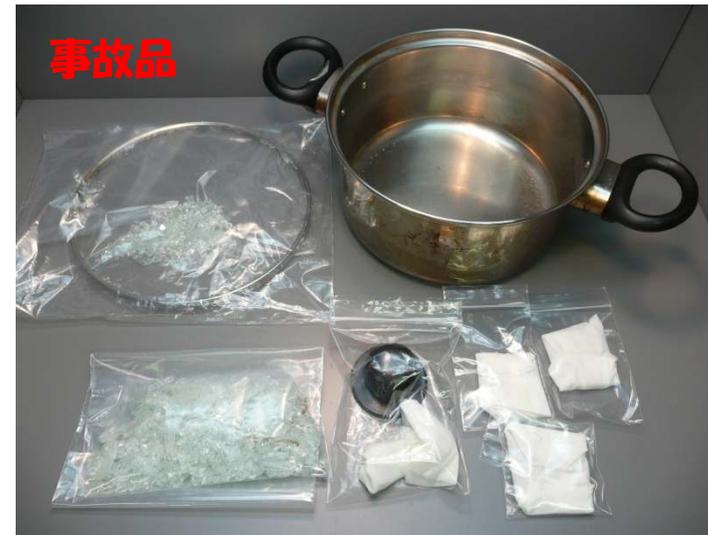
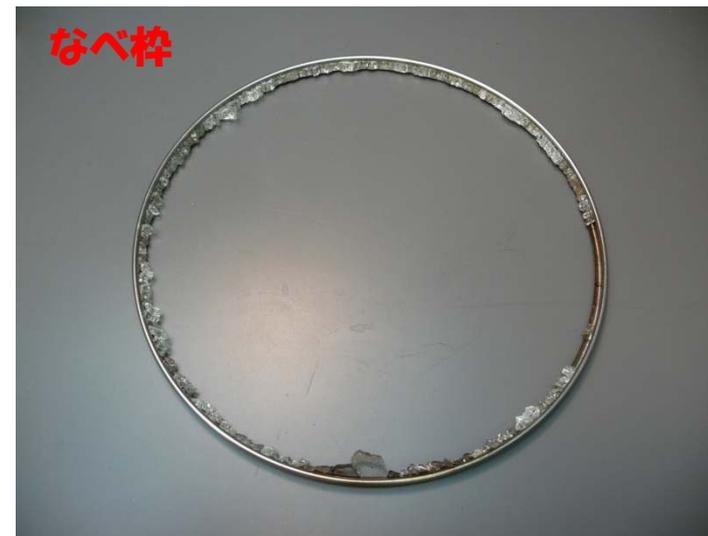
《事故の概要》
調理後のなべのガラスぶたが突然割れた。

なべのふたをずらして使用していた事から、局部的に過熱され破損。

なべのふたはずらして使用しないように注意喚起する。等

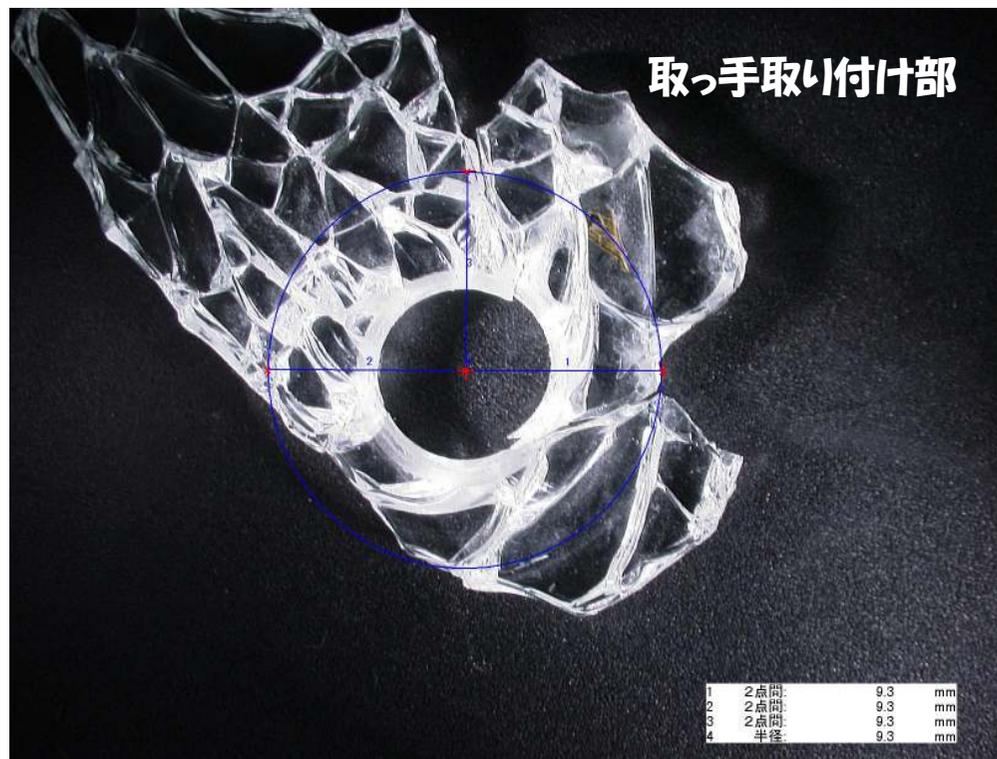
起点はなかった

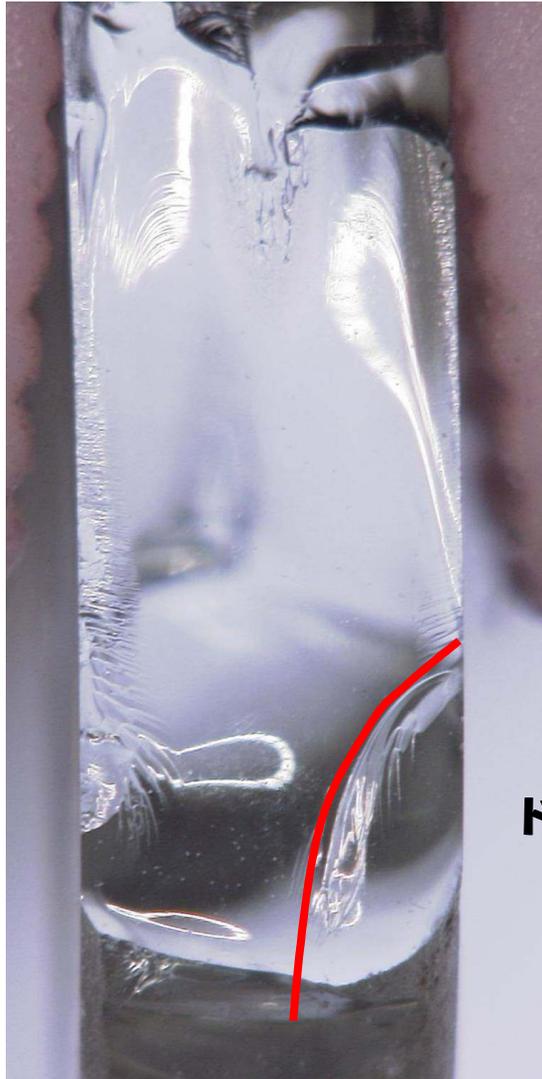
ドイルマーク
