自転車用ロードシミュレータによる 走行時のフレームひずみの再現

九州支所
製品安全技術課
清水 寛治

(2) フレームが疲労破壊した例

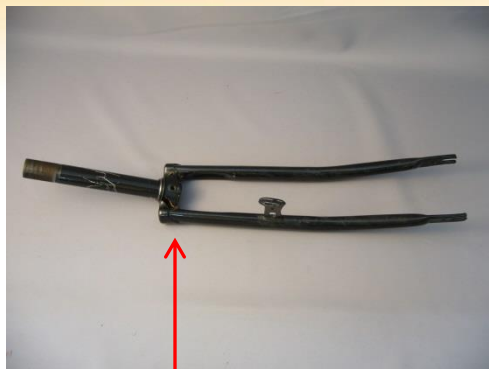
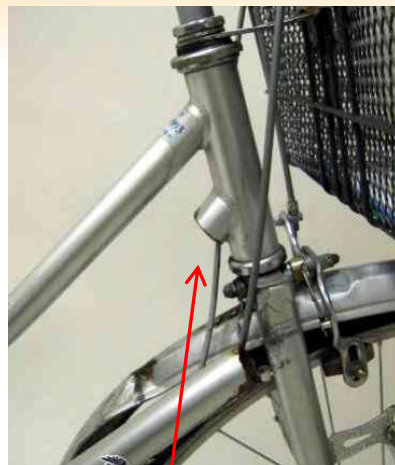
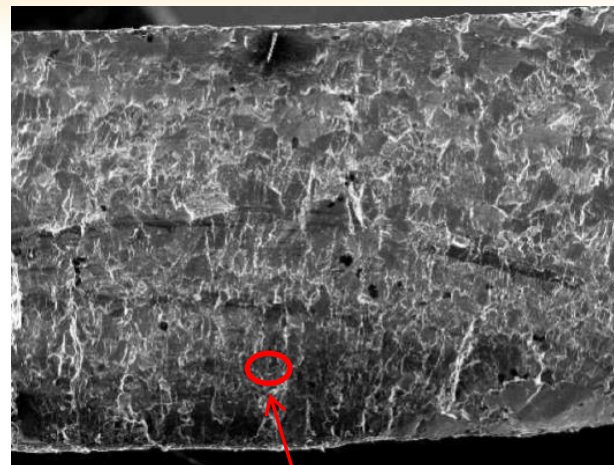
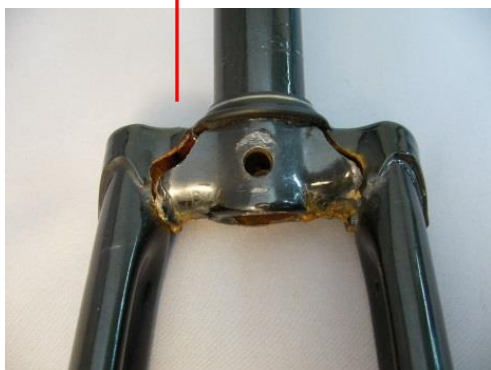
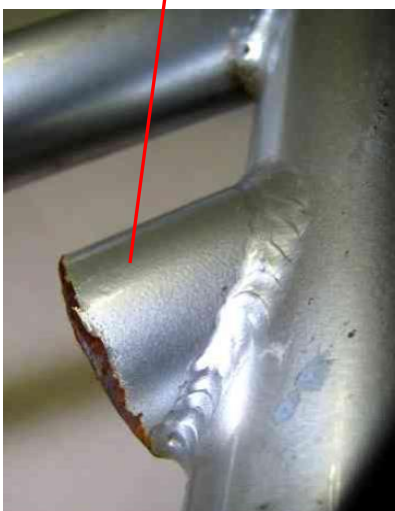
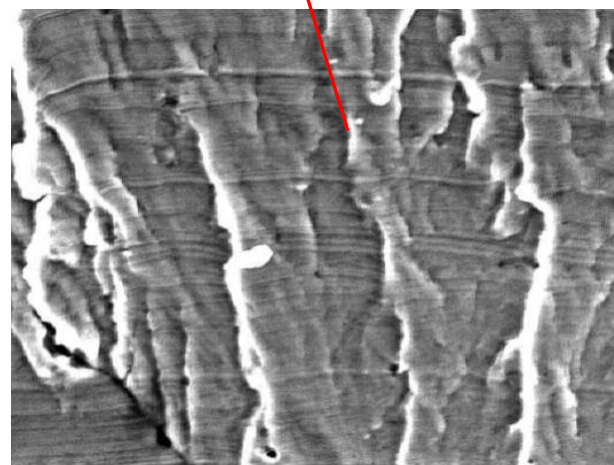
疲労破面(拡大)

事故品の特徴

- ・破断部の変形が小さい
- ・走行中に突然折れた
- ・出荷時の耐久試験に合格

これらの事故原因を究明するため、疲労耐久性の確認を目的とした再現試験を実施する。

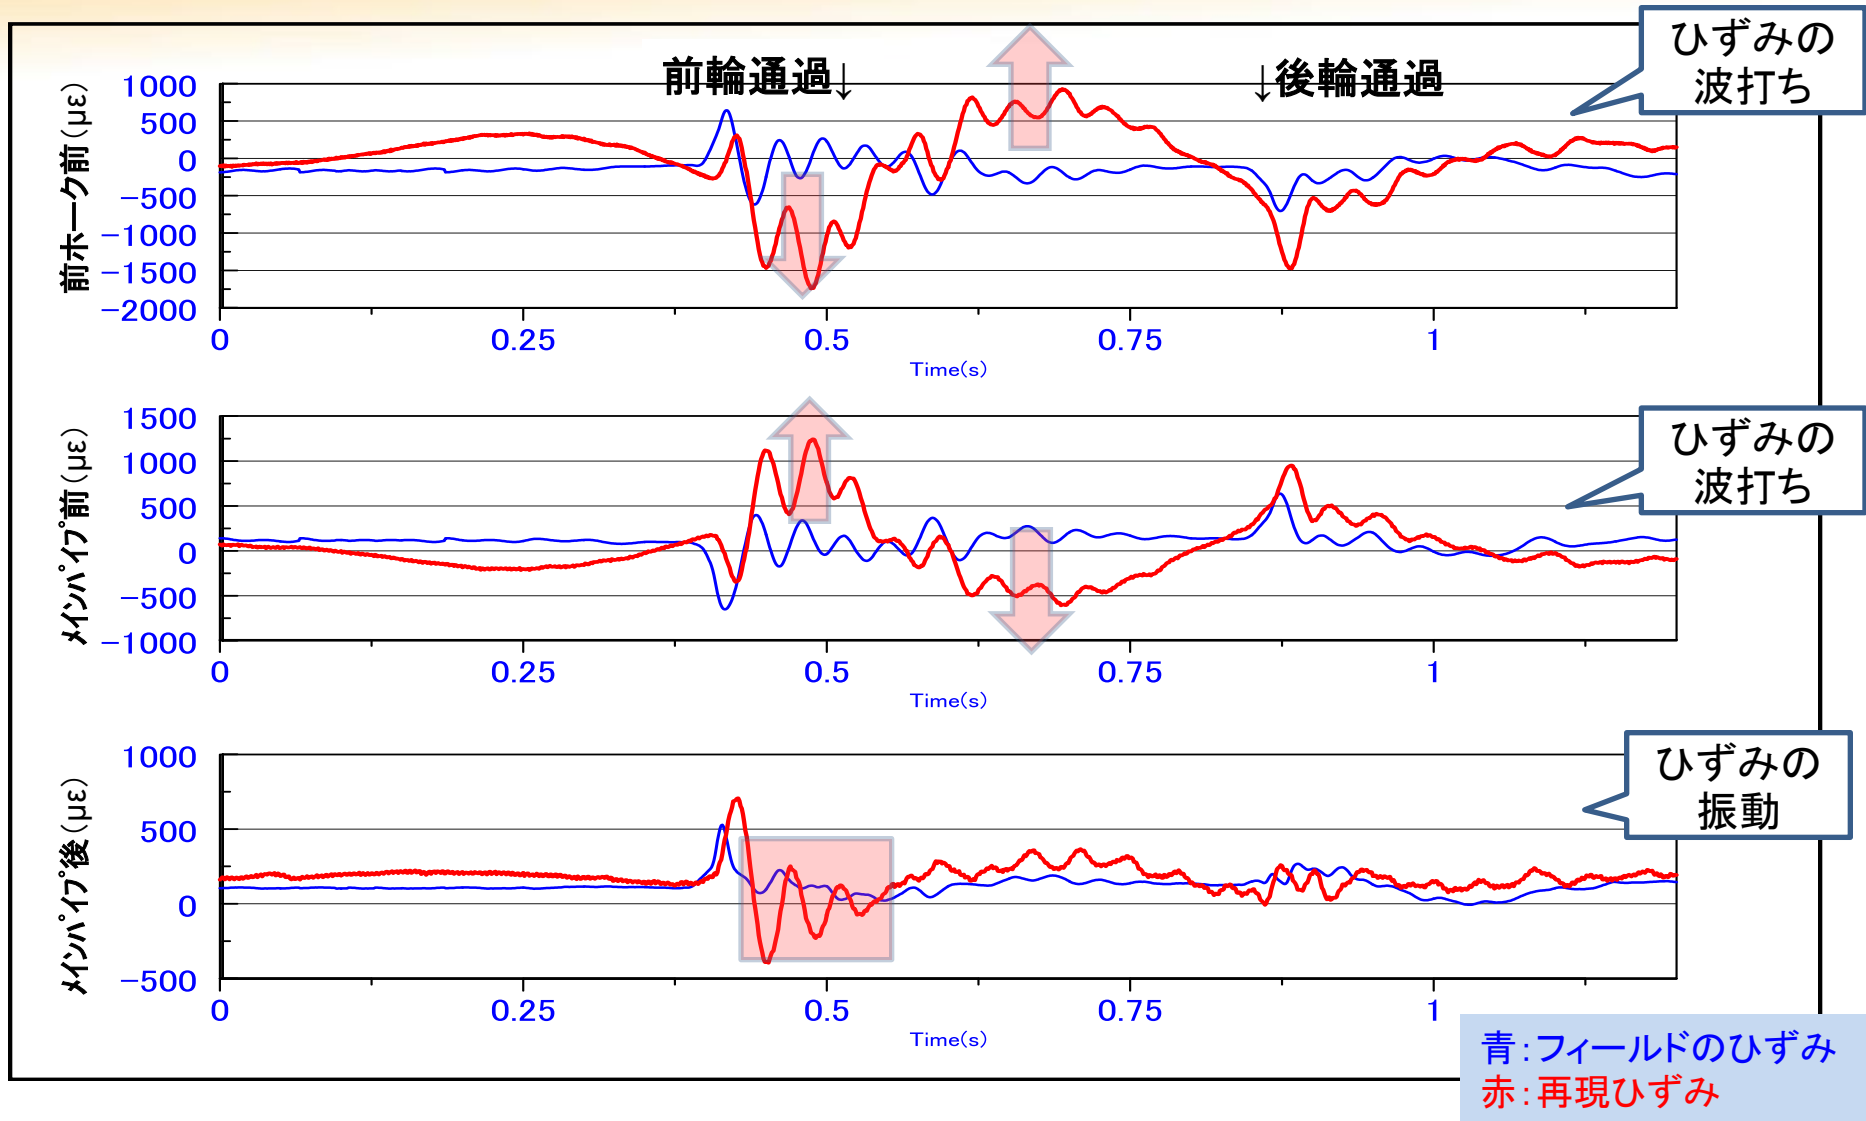
最適化前のひずみの再現結果

★ひずみが再現できていない！（加速度は再現できている）

①現象：再現されるひずみが波打っている。

- ・加速度測定系(センサ、アンプ等)全体のノイズ、ドリフト
- ・加速度データに処理した周波数フィルタの影響

②現象：再現されるひずみに余分な振動が発生する。

- ・おもりと人の違い(衝撃の吸収率)

周波数フィルタの最適化

→鉛直加速度、水平加速度の再現周波数範囲を最適化

おもり用緩衝材の最適化

→制振材を使用

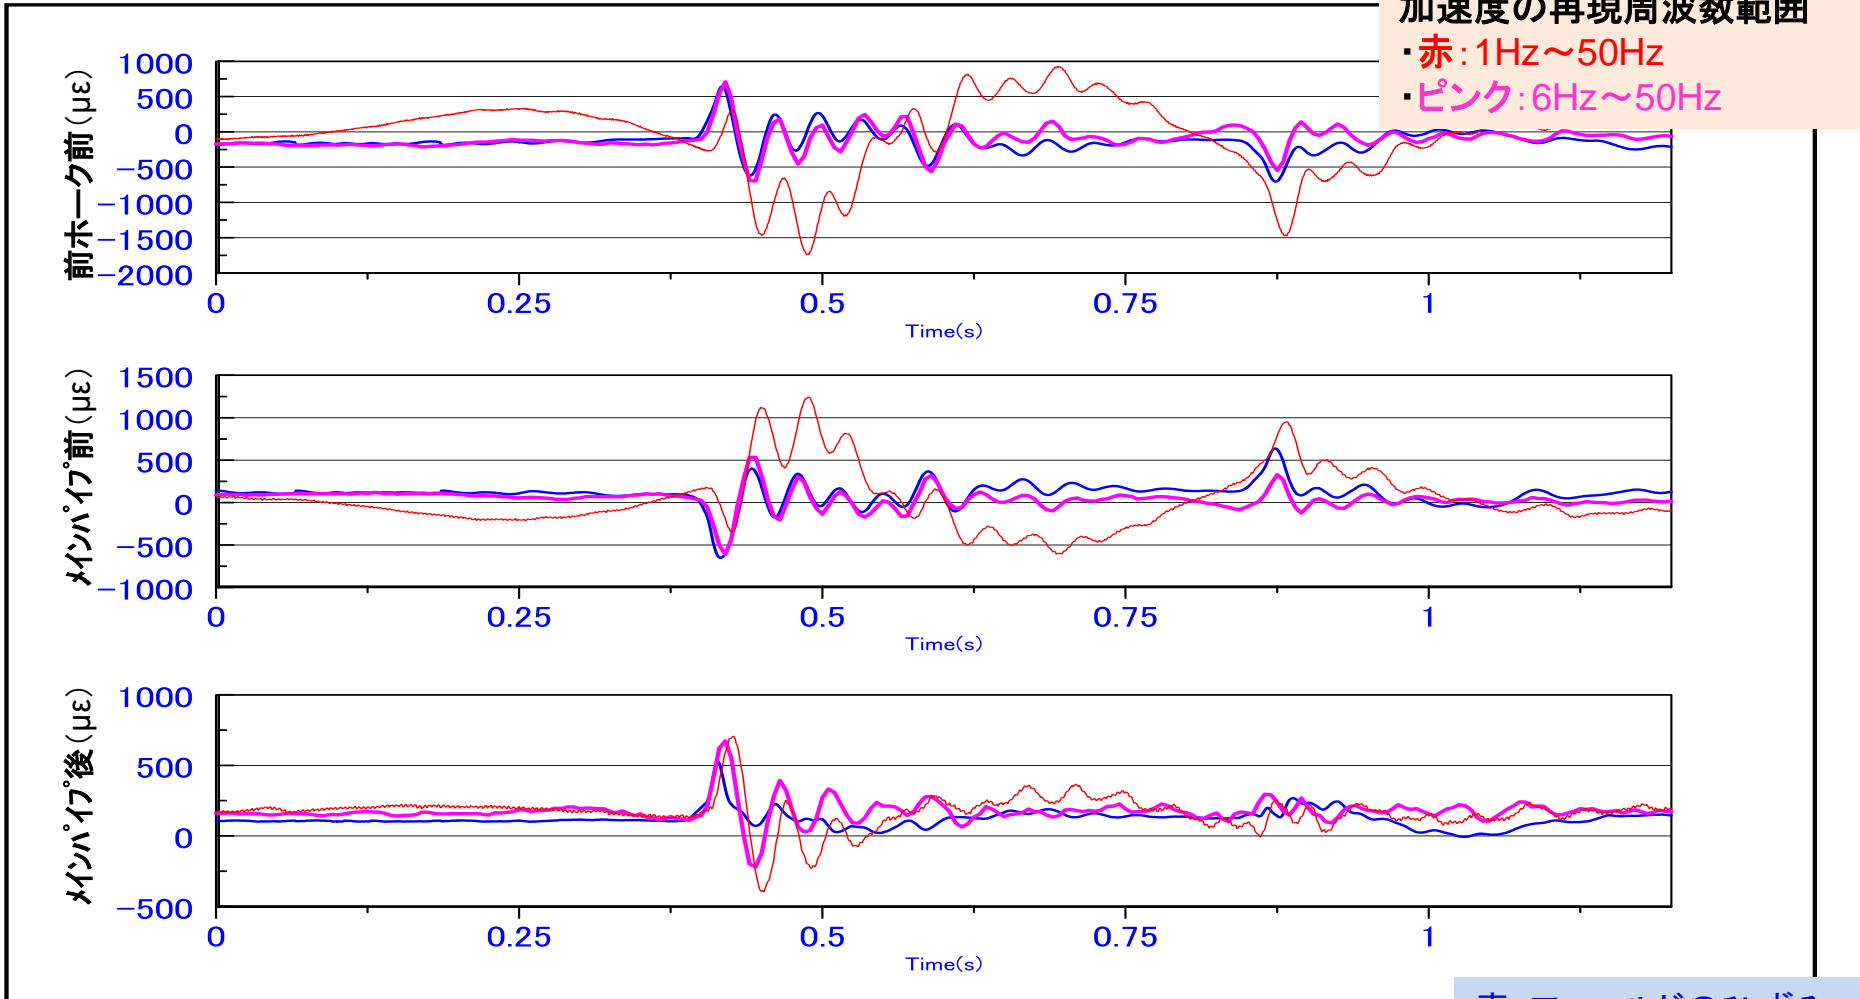
①ひずみが波打っている現象の対策結果

加速度の再現周波数範囲を変えてときの再現ひずみ

★加速度の再現周波数範囲の調整が有効

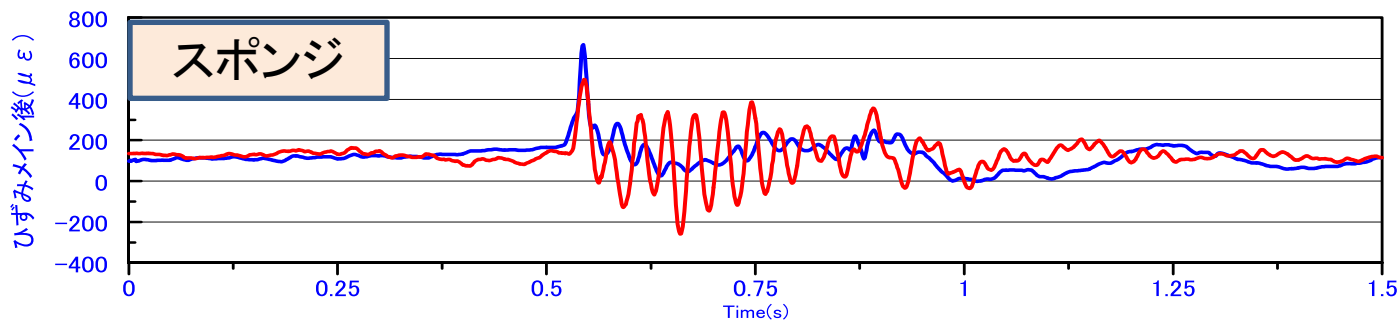
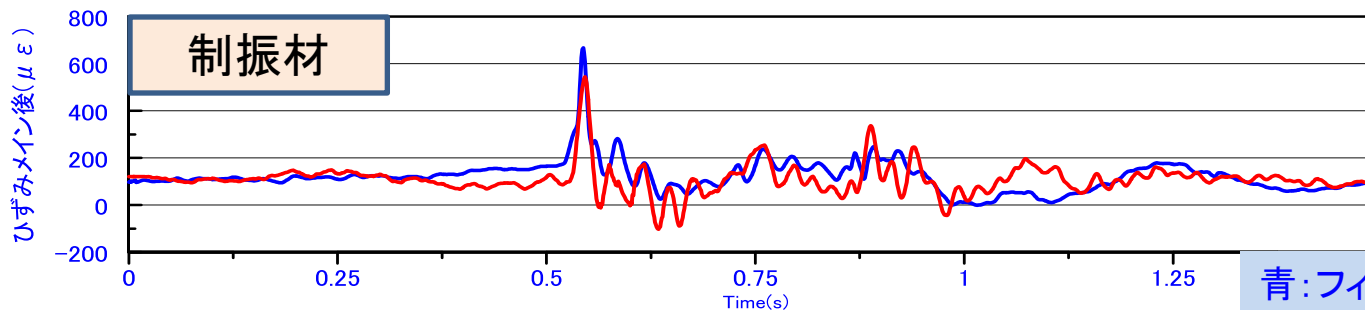
②余分なひずみ振動が発生する現象の対策結果

サドルおもりの緩衝材に異なる材質を使用したときの再現ひずみ

青:フィールドのひずみ
赤:再現ひずみ

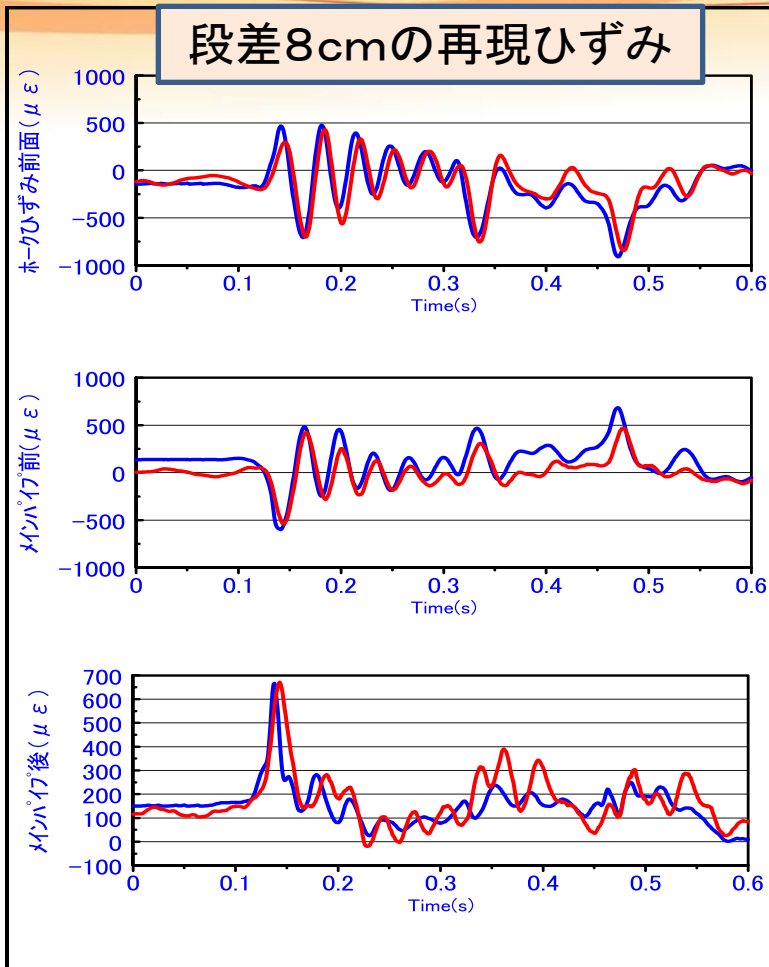
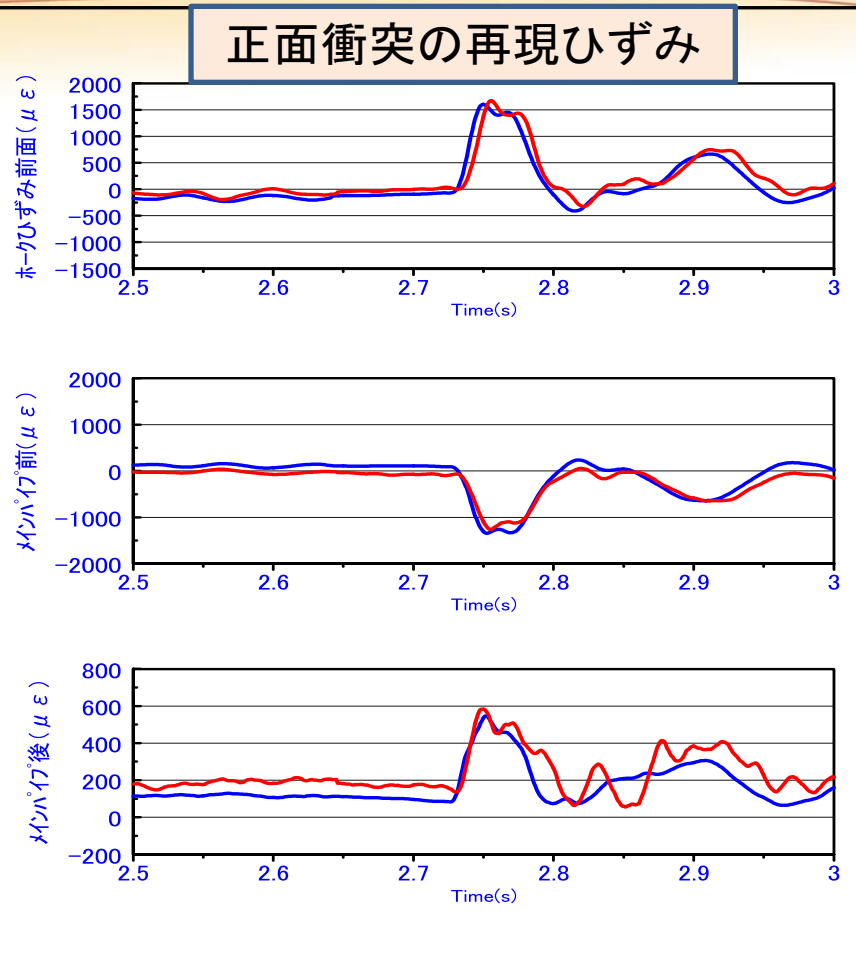
③最適化後の再現ひずみ

結果：最適化作業を行うことにより、フィールド走行のひずみを精度よく再現可能となった。

- ・加速度の再現周波数範囲・・・6Hz～50Hz
- ・サドルの緩衝材変更・・・制振材
- ・加振制御データの直接編集

±150με以内でピーク強度、
ピーク位置を再現

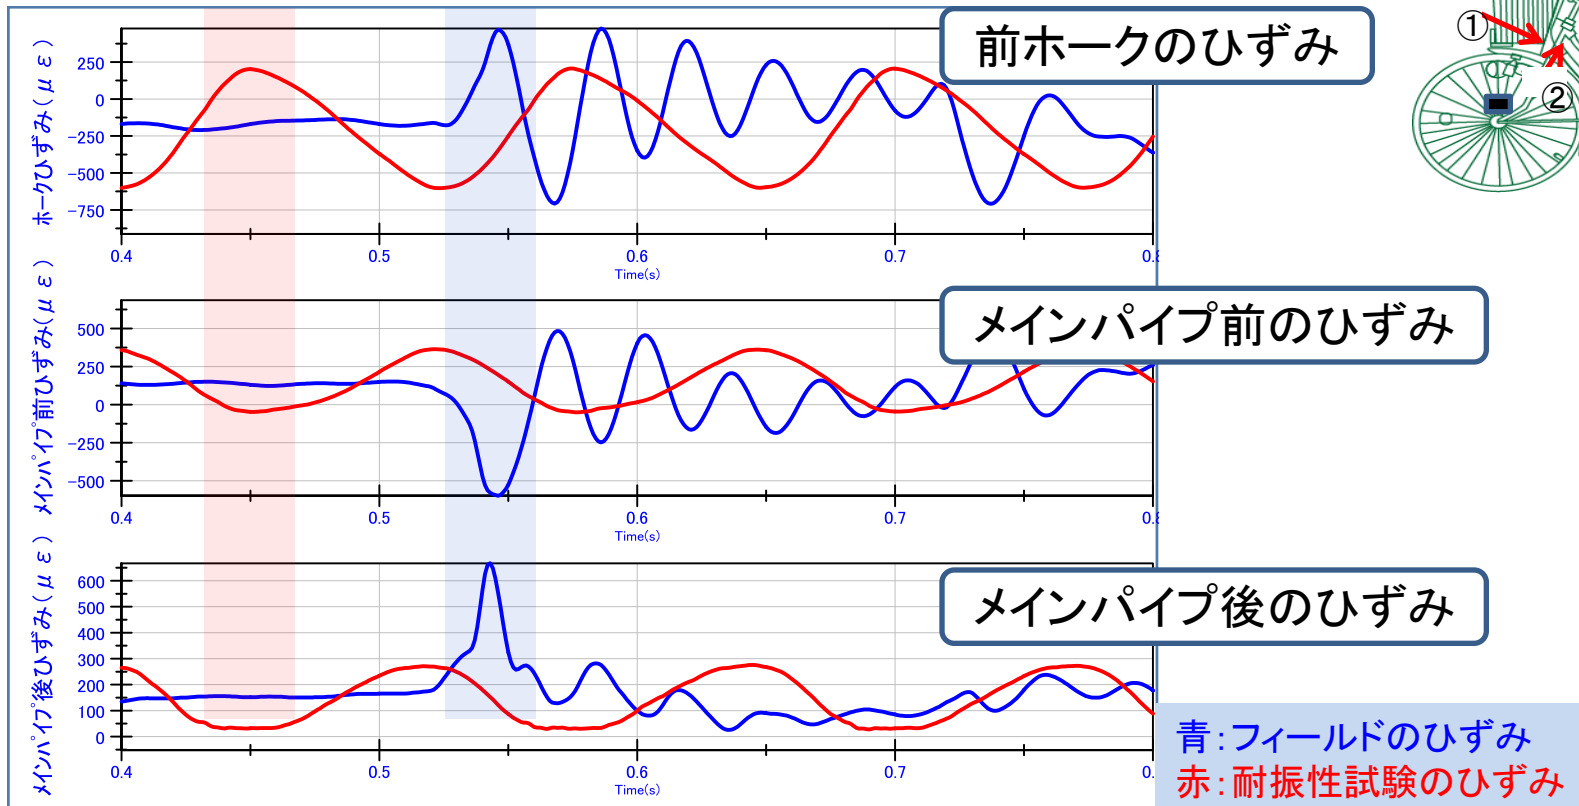
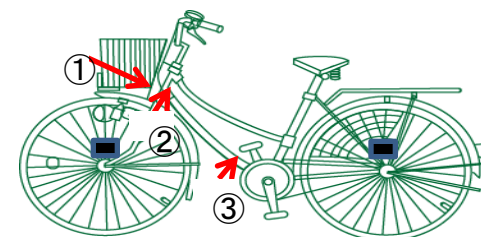
フィールド走行及び耐振性試験のひずみ(拡大)

耐振性試験は、フレームのひずみが走行時と異なる*

- 耐振性試験のひずみは、上から+ - -
- フィールド走行のひずみは、上から+ - +

耐振性試験の結果だけでは、事故原因を判断できない。

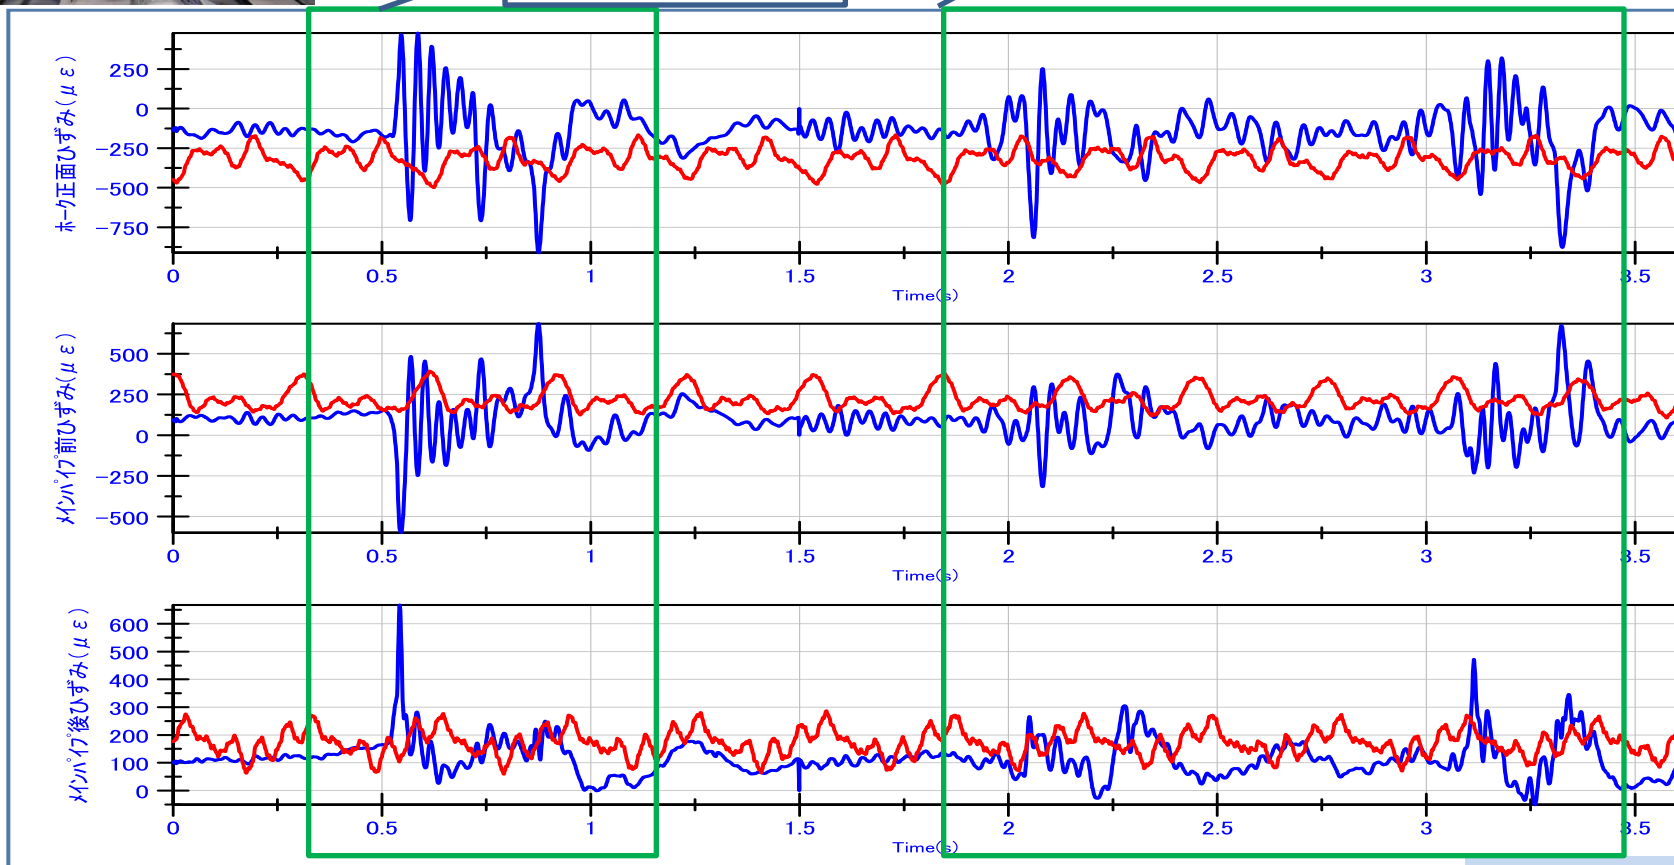
フィールド走行(青)及びドラム試験(赤)のひずみグラフ

青: フィールドのひずみ
緑: ドラム試験のひずみ

疲労耐久性を評価するには、ひずみレベルが不足している。
