USB変換ケーブル等による やけどなどの事故事例について

北陸支所
製品安全技術課
矢代 勲

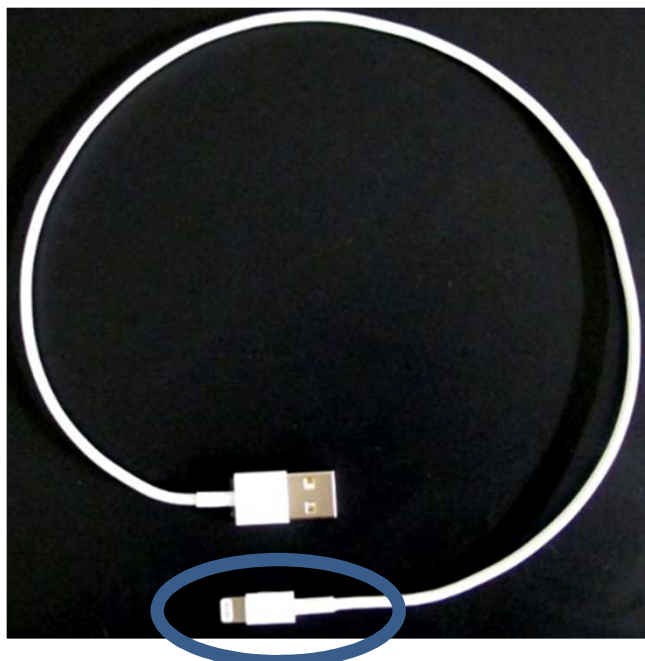
製品本体

洗った髪を拭き取ったタオルを枕に敷いて就寝したところ、電源に接続されたUSB変換ケーブルのコネクタがタオルの下にあり、顔に化学やけどを負った。

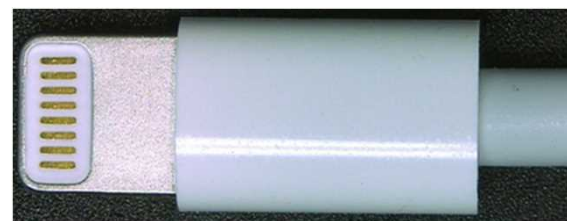
コネクタ一部

右頬部に約7×6mm大の境界明瞭なやけどを負っており、大きさはコネクタ端子部とほぼ一致していた。

コネクタ端子部に汗等が付着することにより、酸及びアルカリが生成することを確認した。また、コネクタ端子部の温度上昇は認められなかった。

USB変換ケーブルの携帯電話機側コネクタ端子は、コネクタシェル（金属）のない構造であり、当該箇所には汗等が付着したため、電気分解によって生成した酸及びアルカリが、タオルを介して皮膚に触れ、化学やけどに至ったものと推定される。

- 件数は多くないが、端子等が人体に触れたことによるやけどなどの事故が散見される。
- 通常使用において、人体に触れる箇所に端子等がむき出しにならないように設計することが望ましい。
- 端子などの充電部に汗等の水分が付着すると電気分解により酸・アルカリが生成されることを十分認識し、設計することが望ましい。
- USB変換ケーブルでは、携帯電話等に充電しない時はコンセントから抜いておく旨、注意喚起する必要がある。

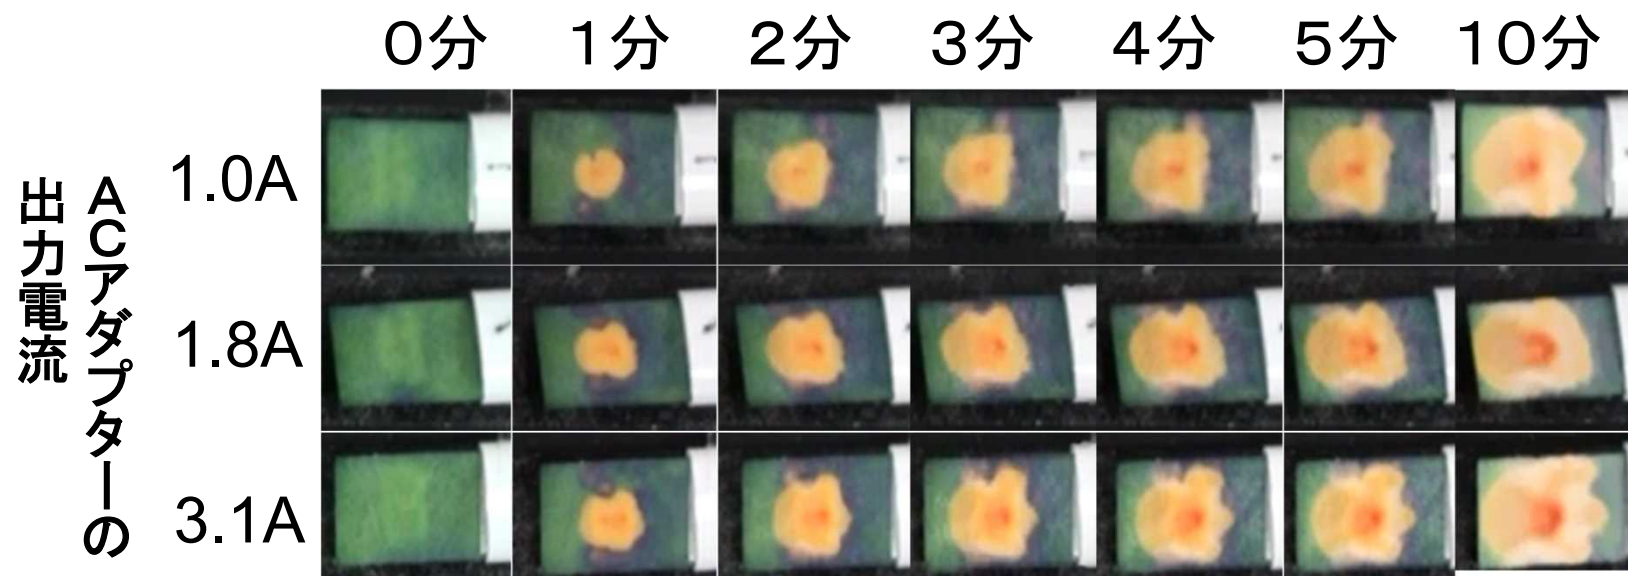
pH試験紙の経時変化(例)

- すべての同種ケーブルにおいて、中心部の酸性を示す部分が時間経過とともに徐々に広がり、その周囲にアルカリの生成が認められた。
- ACアダプターの出力量による違いは認められなかった。

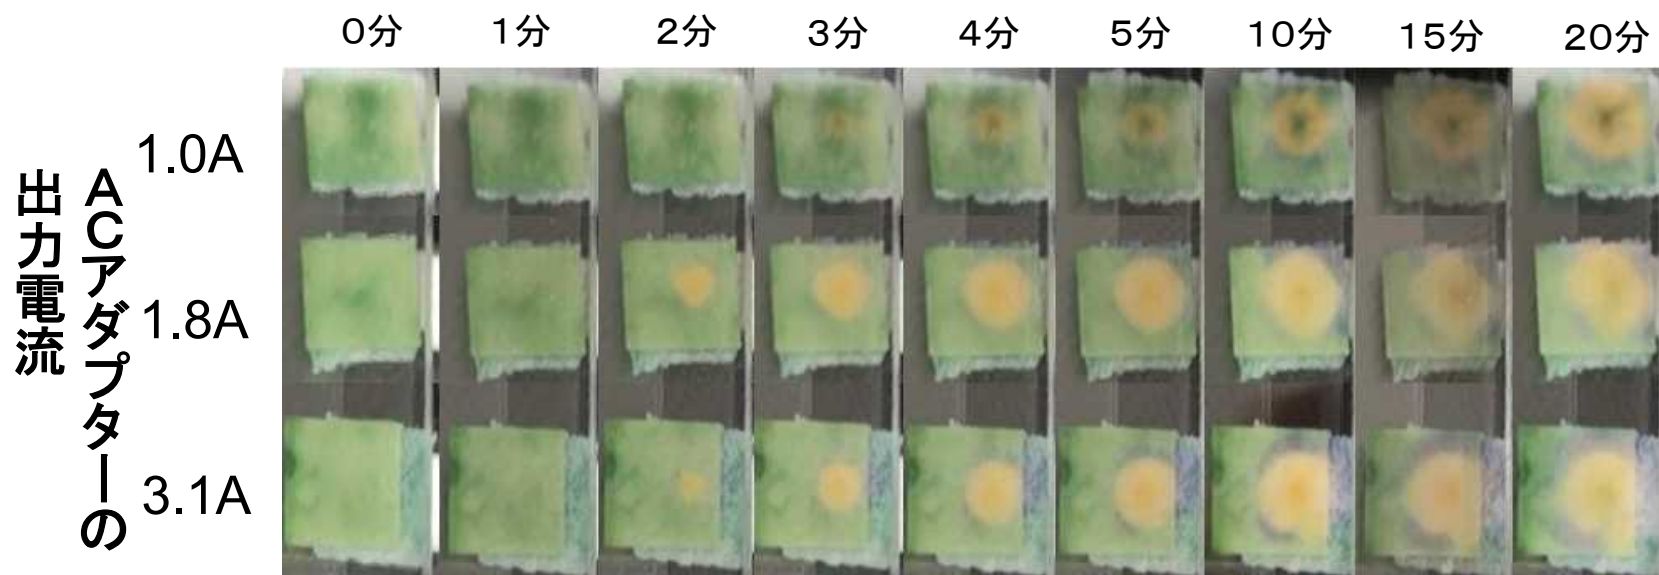
バスタオル上のpH試験紙の経時変化(例)

試験 1 と同様に、酸及びアルカリの生成を確認した。

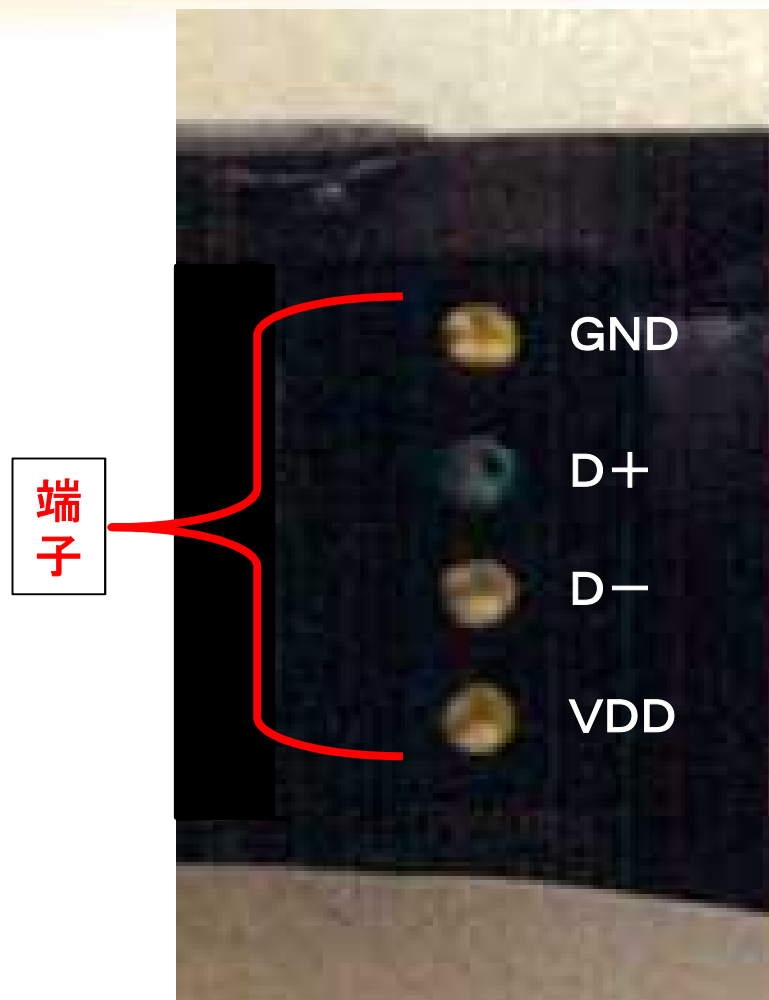
製品本体／手首側端子部

GPS距離測定器と接触していた右手首に5mm程度のやけどを負っていた。

充電完了後にアダプターから製品本体を外すと、GND／D+端子間で約3Vの電位差が発生していた。

やけどの位置は、腕に装着した場合のD+端子の位置と符合していた。

GPS距離測定器を装着すると充電／データ端子が皮膚側になる構造であり、さらにファームウェアに不具合があったため、使用中に外部接続用端子に直流電圧が加わる状態となり、汗等により皮膚に微弱な電流が流れ、端子に酸・アルカリが生成されて化学やけどを負ったものと推定される。

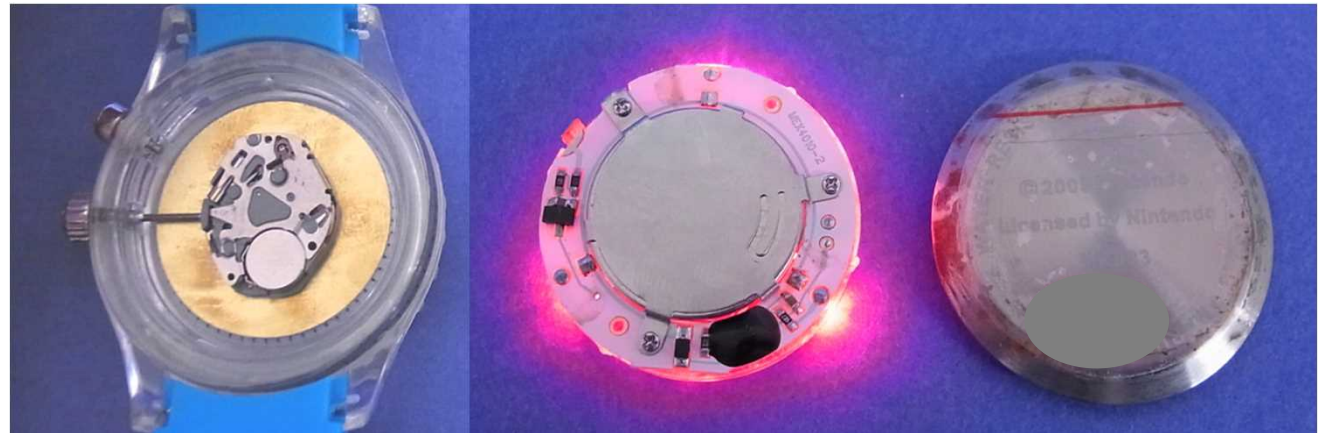
初めての装着後、2～3時間で裏蓋の外周とリュウズの接触する箇所がやけどのように赤く腫れた。

製造不良により時計ユニットとLEDユニットが接触し、リュウズと裏蓋間に6Vの電位差が発生していた。

製造時の内部部品取り付け不良により、部品間が通電していたため、腕時計のリユウズと裏蓋に長時間肌が同時に触れていたことで、肌に継続的に電流が流れ、やけどを負ったものと考えられる。

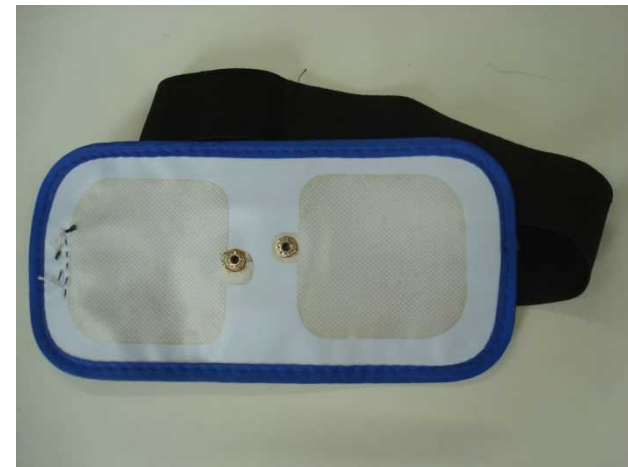
事故品 (肌に触れる側)

初めての使用中、腹部に「ビリッ」と感じ、運動器具を外したところ、腹部にビス状の丸い発赤を確認した。

運動器具の肌に触れる部分に2か所金属端子があり、発赤と金属端子の形状が酷似していた。

事故後に運動器具を外したところ、金属端子に貼られていた絶縁テープが剥がれていた。

パッド面上の端子金具に貼られていた絶縁シールの粘着力が弱かったため、使用した際に絶縁シールが剥がれて端子金属が皮膚に触れ、発赤が生じたものと推定される。
