# 自転車走行中に発生した前輪大変形 による転倒事故事例について

製品安全センター  
技術業務課  
伊敷 万太郎  
田崎 茂

# 今回の事故の概要

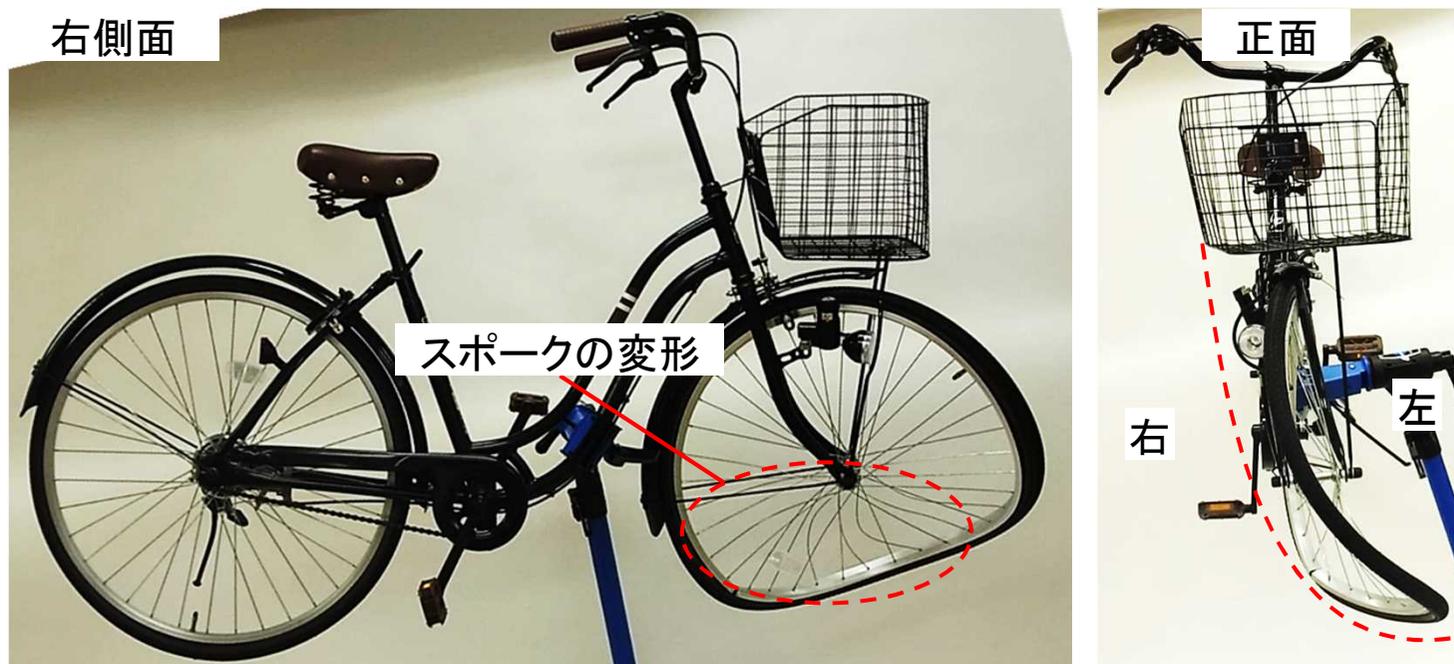
# 事故品の特徴

- 前ホークが曲がり、前輪の下側が「くの字」に変形している。
- 前輪のスポークは、破断していないが、大きく変形している。
- 前ホークや前輪のような大きな変形は、他の部位では認められない。
- 各部の部品同士の締結にも異常はない。

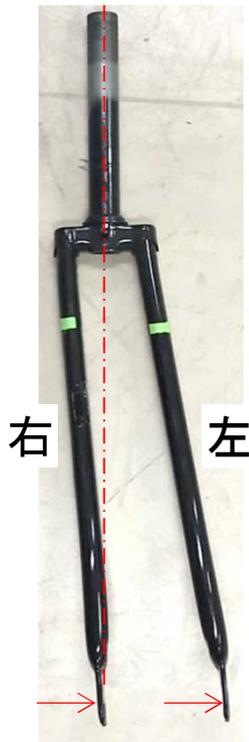
前ホーク(正面)

- 前ホークは、爪部が前輪の変形方向と同じ方向(左)に曲がっている。
- リムの接合部が開口して右のピンが露出し、左のピンも折れ曲がっていた。

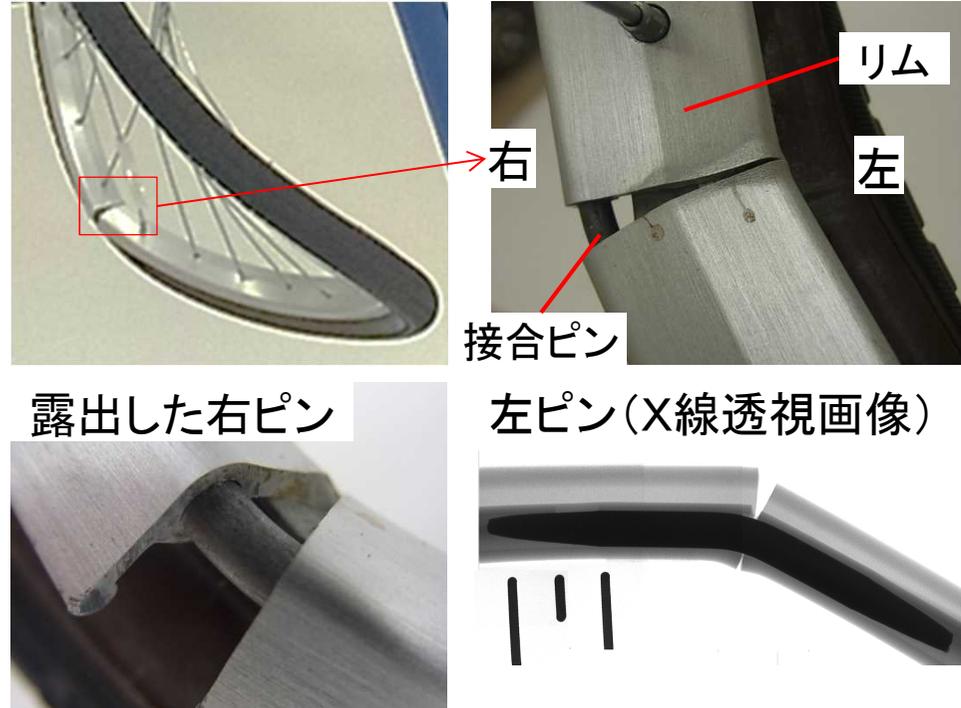
前輪リム接合部と接合ピン

→接合ピンの直径とリムのピン穴が「すきまばめ」になっており、抜けやすくなっていたのではないか。

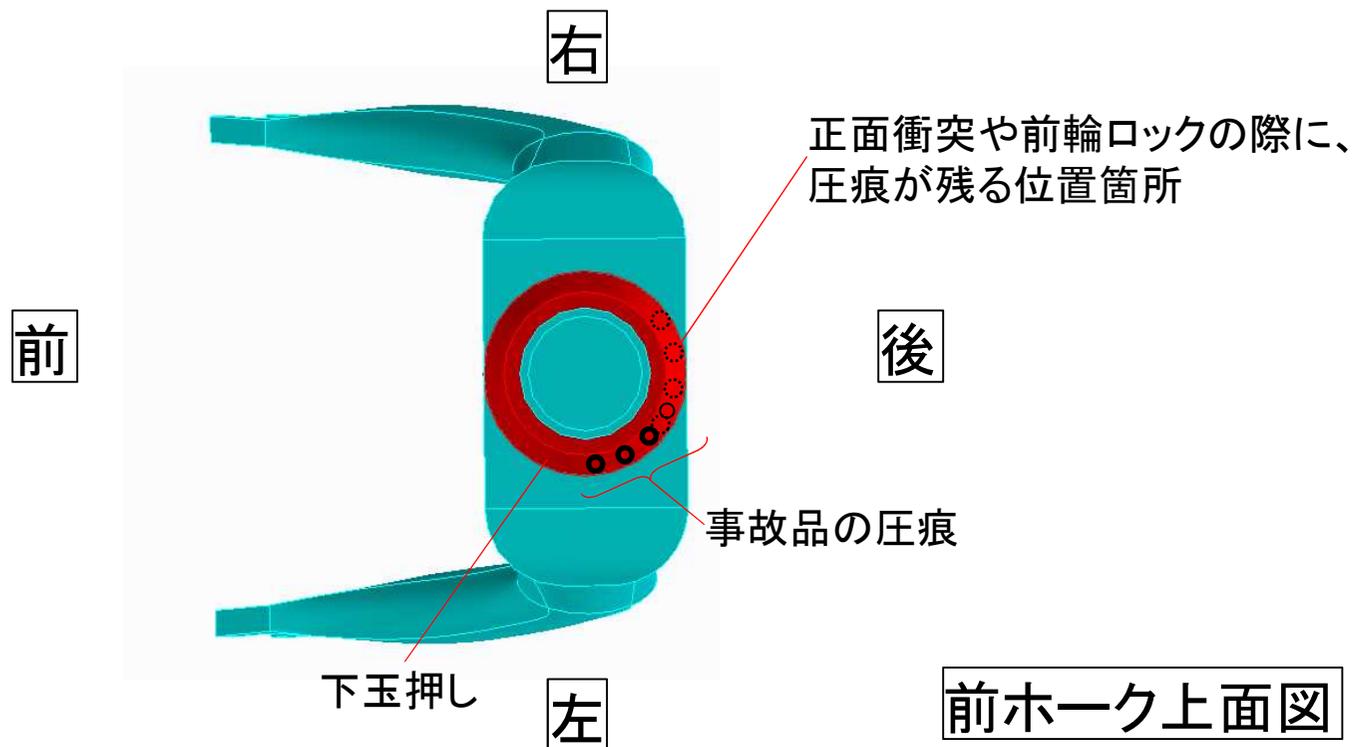
正面衝突などで前輪が前方から力を受けた場合、下玉押し  
の後方側に圧痕がつく。事故品は、左側に圧痕が残っていた。

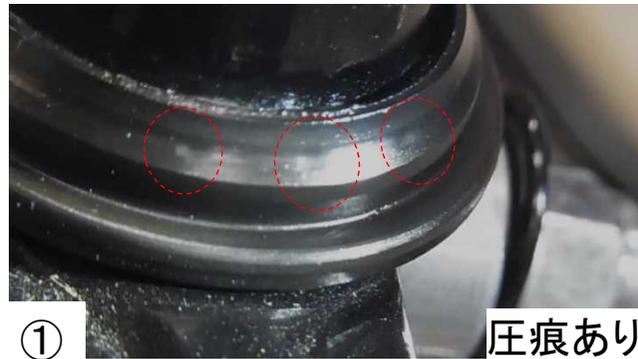
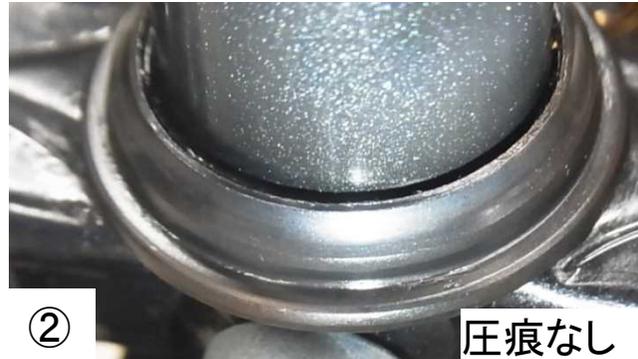
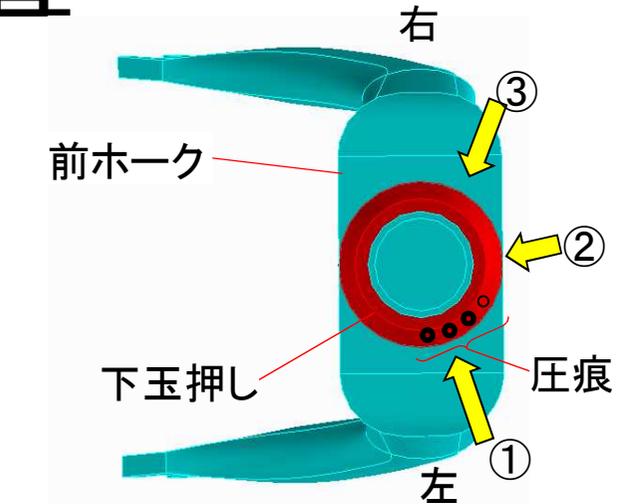
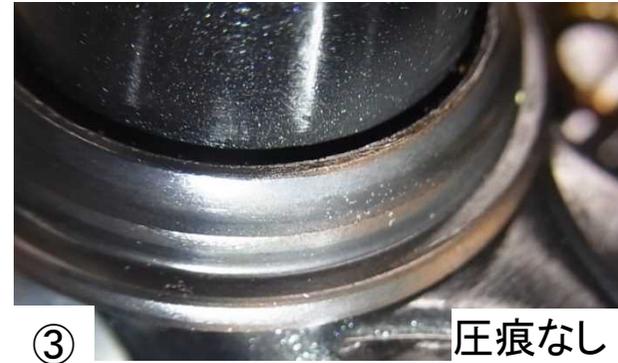
前ホーク右側から強い力が作用したことを示している。  
前輪の変形は、スポーク張力のアンバランス、部品の強度不足、等の製品欠陥によるものではなく、外力によるものと推定される。

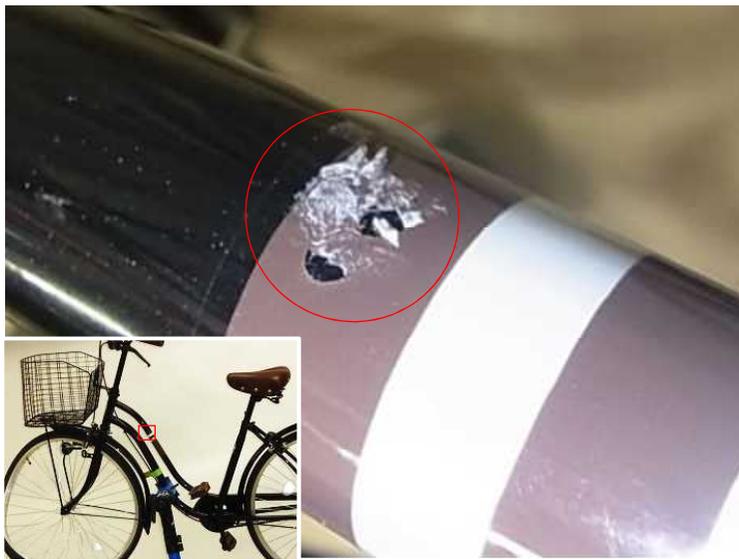
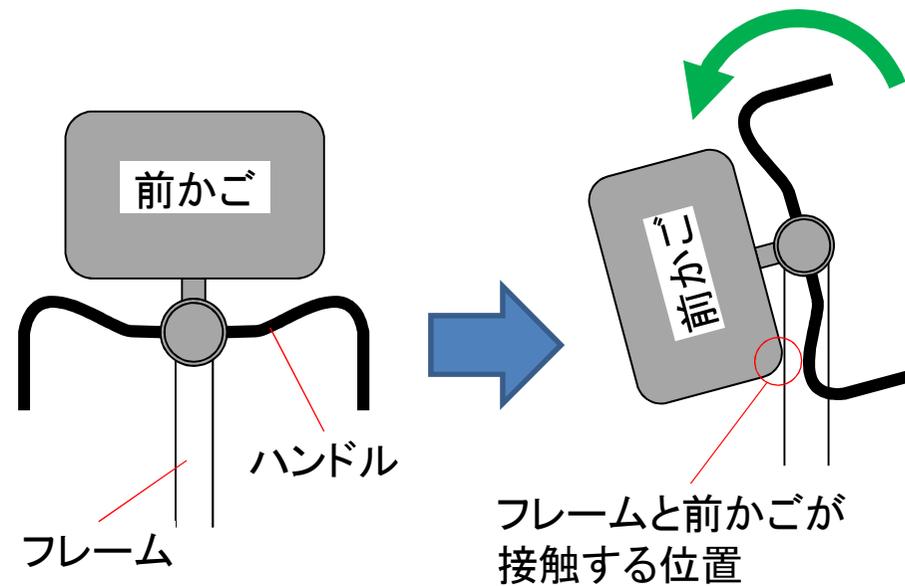
## ・フレーム左側面の傷

- 位置的には障害物等との接触の可能性は低い。
- ハンドルを左にきり続けたところ、前かごとフレームが接触する位置に一致した。
- 右側面の同じ位置に傷なし。

自転車が前輪に衝撃を受けたとき、前輪は進行方向に対して左に大きく切れていた可能性がある。

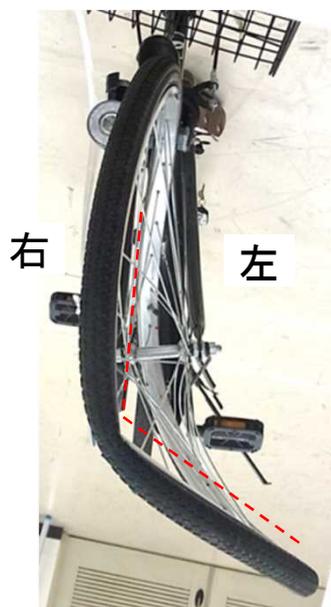
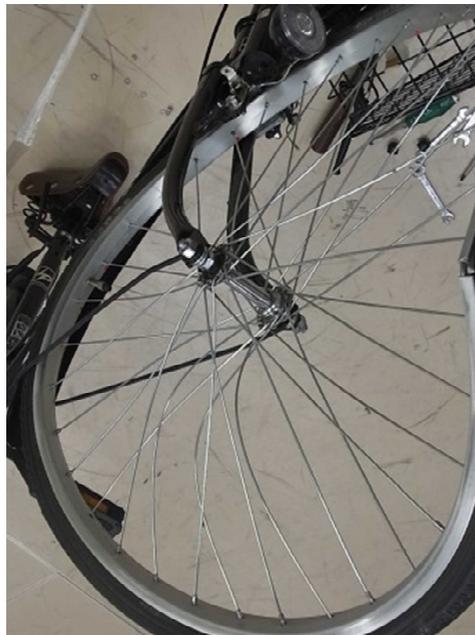
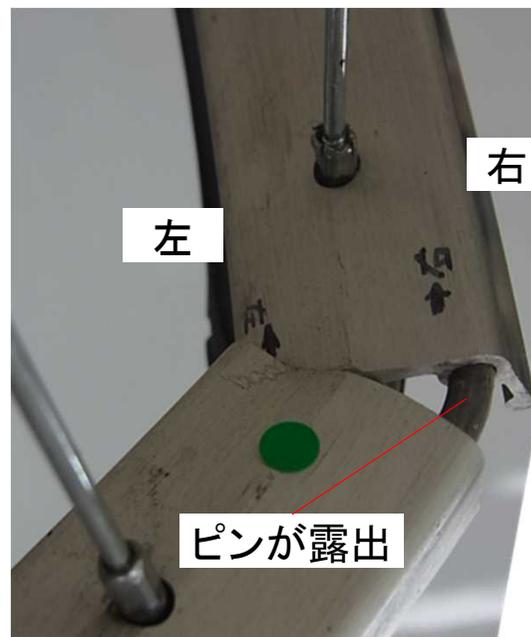
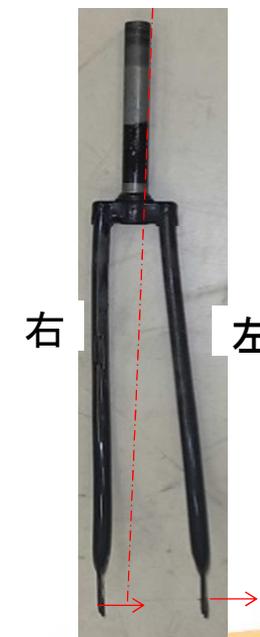
- 前輪は左に「くの字」に変形している。
- 前輪のスポークは、破断はしていないが、大きく変形している。
- リムの接合部が開口して右のピンが露出している。
- 前ホークの爪部は、事故品ほどではないが、左側に曲がる。

事故品の特徴が再現した。

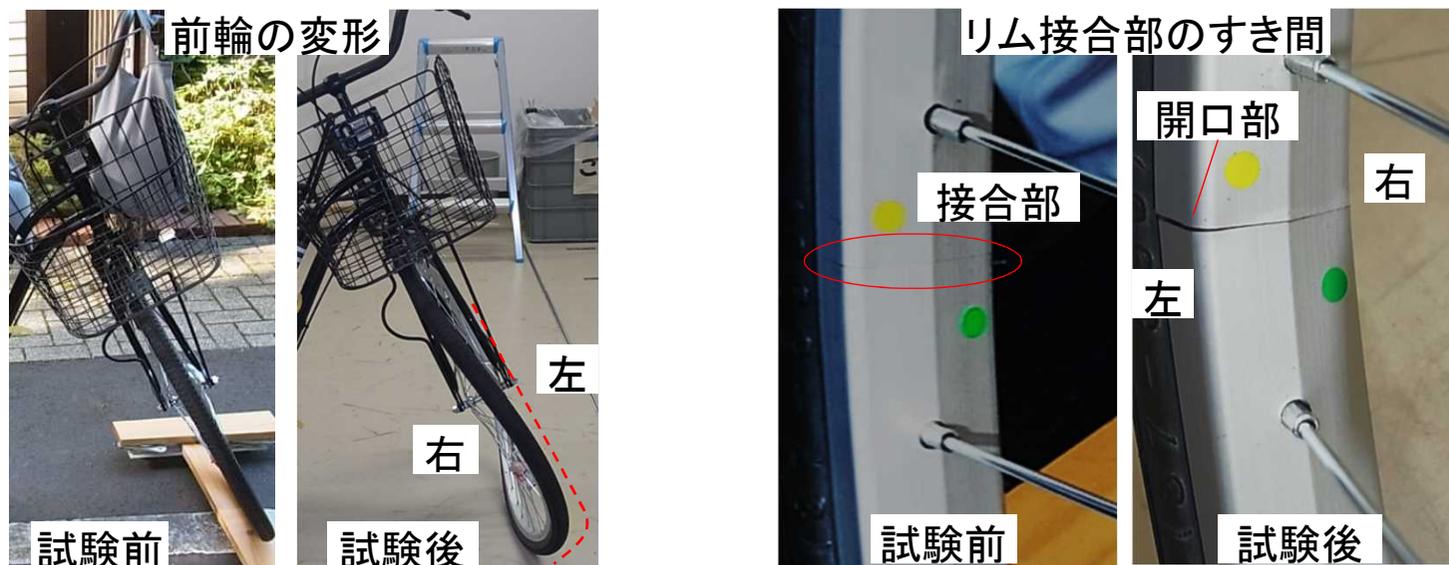
事故品や1回目の試験と特徴的には一致。しかし、変形の度合いは比較的小さい。

➡ 変形の度合いの違いには、接合ピンの有無以外に、次の要因が影響していると考えられる。

- 自転車の走行速度
- 衝撃を受けたときの自転車の体勢と転倒方向
- 衝撃を受けたときのリム接合部の位置
