自転車走行中に発生した前輪 大変形による転倒事故事例について

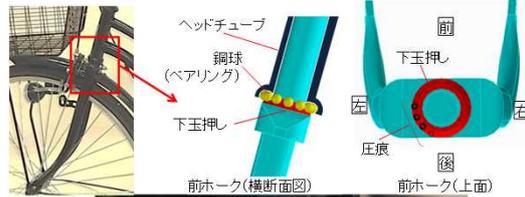
② 「下玉押しの圧痕」

車輪右側面から衝撃が加えられた痕跡。前輪の変形が、スポーク張力のアンバランスや部品の強度不足等の製品要因でない可能性を示唆している。

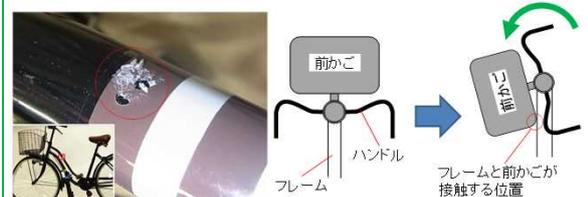
③ 「フレーム左側面の傷」

- フレームパイプ左側面に傷が認められた。
- 傷の位置から、障害物等との接触は考えにくく、右側面の同じ位置に傷は認められなかった。
- ハンドルを左にきり続けると、前かごとフレームが接触する位置に一致した。

ハンドルが、左に勢いをつけて大きくきられたと推定される。

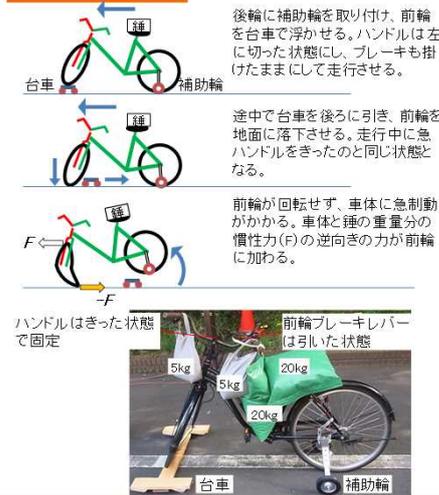
検証方法

後輪に補助輪を取り付け、前輪を台車で浮かせる。ハンドルは左に切った状態にし、ブレーキも掛けたままにして走行させる。

途中で台車を後ろに引き、前輪を地面に落下させる。走行中に急ハンドルをきったのと同じ状態となる。

前輪が回転せず、車体に急制動がかかる。車体と乗員の重量分の慣性力(F)の逆方向の力が前輪に加わる。

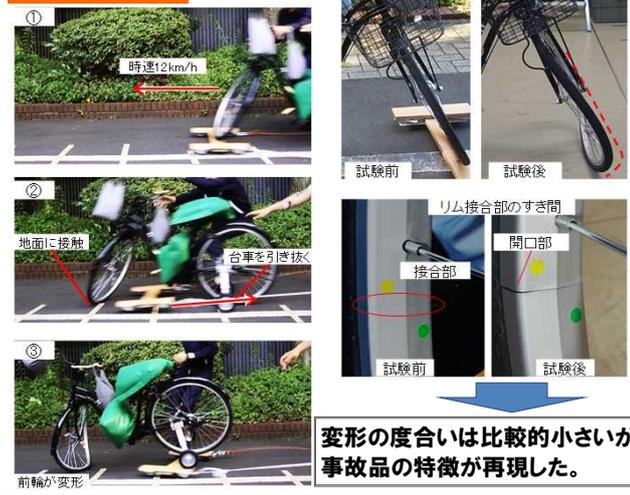
検証結果

変形の度合いは比較的小さいが、事故品の特徴が再現した。
