平成30年11月13日  
電気工事技術セミナー  
主催：(一財)電気工事技術センター

# 平成29年度詳報 死傷事故事例集

独立行政法人製品評価技術基盤機構  
(NITE)

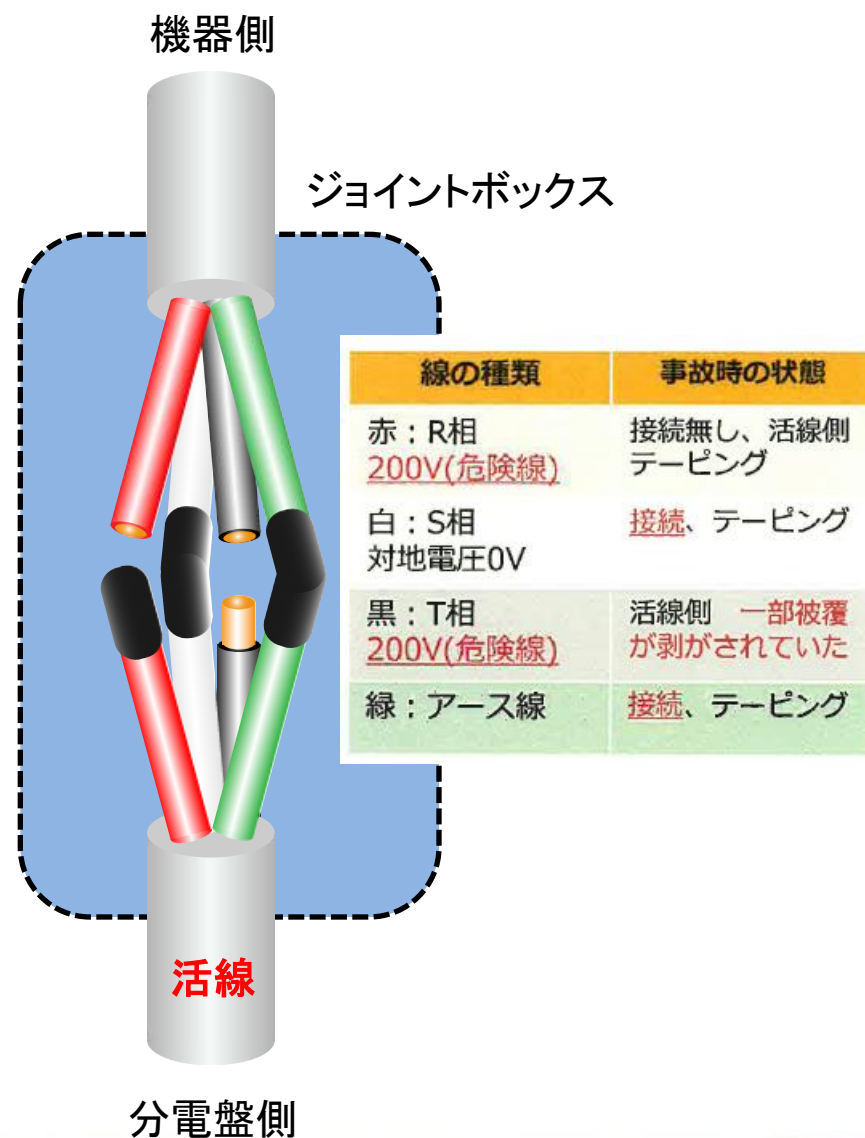
## 配線接続作業図

機器制御盤1次側にAC200Vを供給するための配線工事で、新設ケーブルをケーブルラック内に納める工事を行った(作業予定はここで完了)。被災者は配線工事完了後、ジョイントボックス内で分電盤内の開放されていない配線用遮断器の2次側から活線ケーブルと新設ケーブルを接続する作業を行い感電した。作業は低圧用ゴム手袋を着用せず、軍手で行っていた。

分電盤内の開放されていない配線用遮断器の2次側から活線ケーブルと新設ケーブルを接続させる作業を行い感電した。作業は低圧ゴム手袋を着用せず、軍手で行っていた。

- ・内部の工事規則を見直し、外来工事業者への説明会を開催するとともに、周知させる。
- ・工事管理板の運用を開始し、電気工事には実作業を行わない監督者をつける。
- ・結線作業は、検電器で停電したことを確認後実施する。通電時は作業を禁止する。

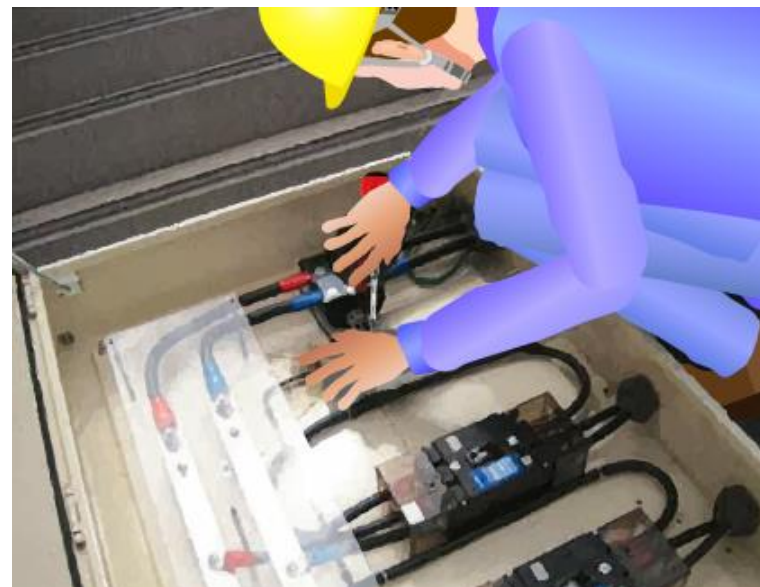
被災時作業状況再現図

パワーコンディショナから集電箱の絶縁抵抗測定試験をする際に、サージアブソーバーを取り外さないと適正に測定できないと誤認し、活線状態のままサージアブソーバー用端子台の配線をドライバを用いて取り外す作業を行った。取り外し作業中に誤って配線間を短絡させたことによりアークが発生し、左手に熱傷を負った。なお、取り外し作業をするにあたり、着用していた保護手袋を外し、素手で作業を行った。

- ・点検に関する作業標準書がなく、取り外す必要の無かったサージアブソーバーを活線状態で取り外し、配線間を短絡させた。
- ・電気主任技術者の立ち会いなく、作業を行った。

- ・太陽光発電設備定期点検契約を設置者と電気事業者とで締結していたが、新たに電気保安法人を含めて締結し、連絡を徹底することによって電気主任技術者の立ち会いの下で作業する。
- ・太陽光発電システムの点検に関する作業標準書を作成するとともに充電部への保護カバー及び保護手袋を着用して点検を行う。
- ・事業者、下請業者の社員への事故事例及び点検手順の教育を実施する。

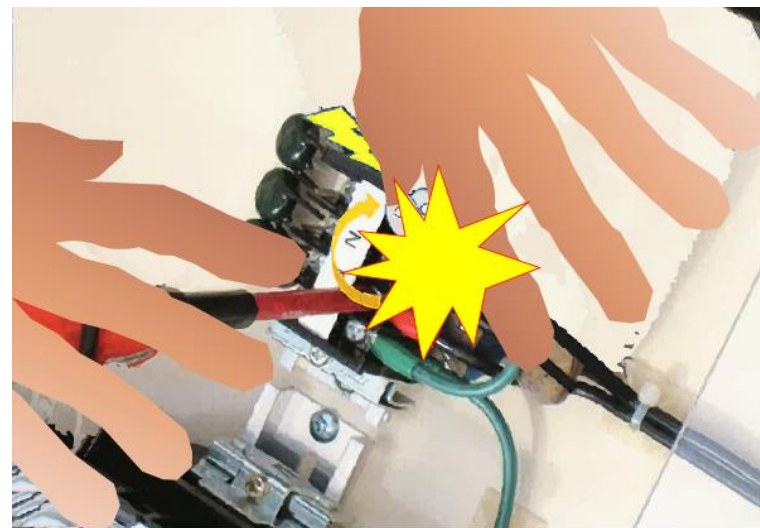
配線間の短絡によるアーク発生

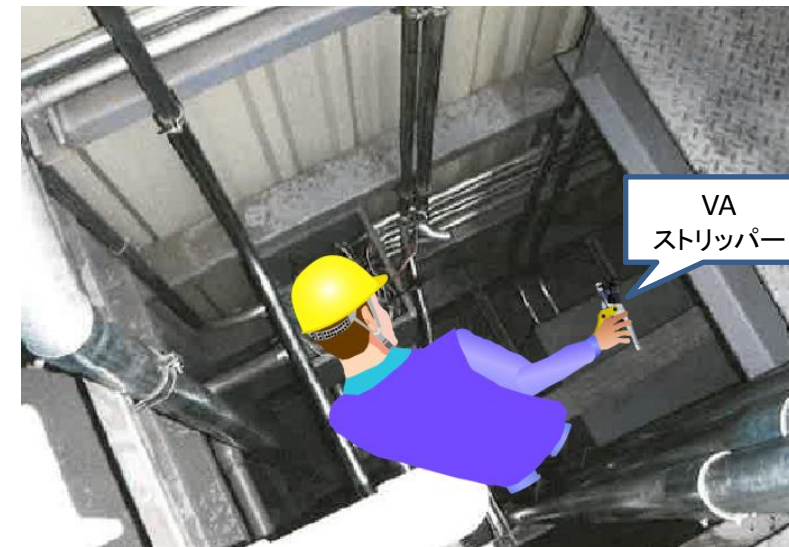
被災時作業状況再現図

誘導灯移設工事において、配管撤去に伴い切断した電線を、電源側電線と再接続する作業中に事故が発生した。当該作業は予定外の作業であり、変更内容を責任者に連絡せず独断で行っていた。電源ブレーカーを切り検電器を使用して停電を確認してから実施すべきであったが、電源ブレーカーを切らずにかつ検電器による停電確認をせずに、通電中の電線の被覆はがし作業を行ったことにより感電した。

・電線接続作業の直前に切る予定だった電源を切り忘れ、VAストリッパーで電線の被覆はがし作業中に感電したと推定される。

- ・安全教育、安全対策会議を実施する。
- ・安全作業手順の徹底を行う。
- ・管理面の強化を行う。
- ・安全標識を表示する。
- ・施設の改善及び点検を行う。

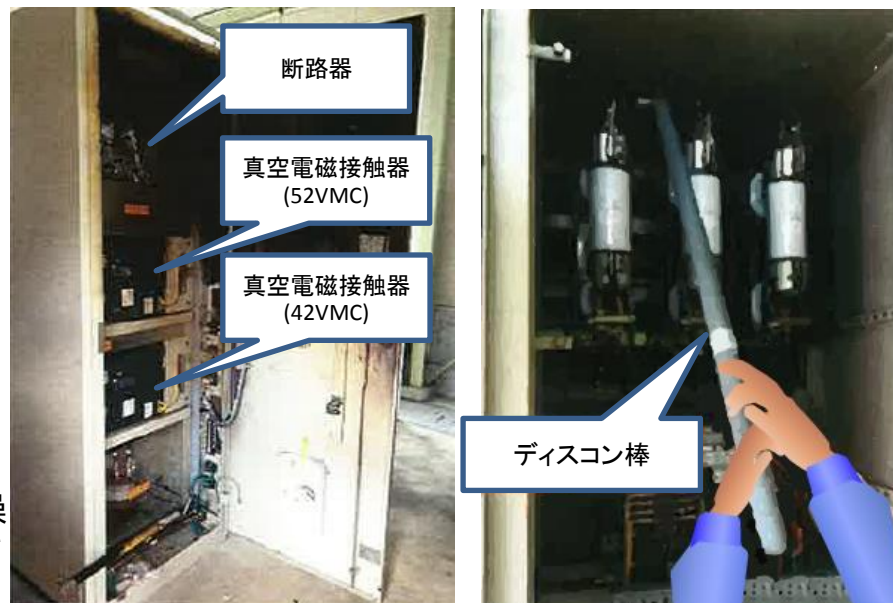
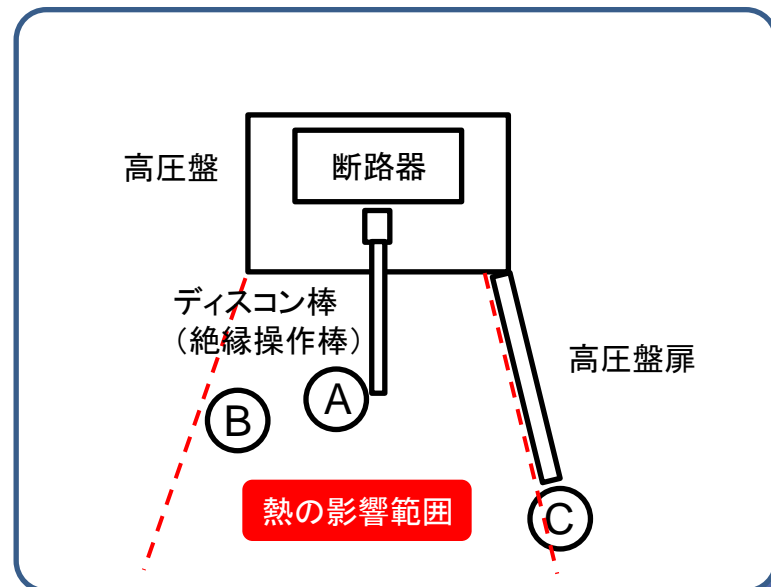
被災時作業状況再現図

機器異常調査のための点検作業において、運転状態を確認するために断路器を操作し、電源を投入することにした。ディスコン棒を使用してR相から投入を実施、S相を投入した際に盤内の真空電磁接触器が起動する異変に気づき、操作者が装置を停止しようとして断路器のS相を開放操作したところアークが発生して負傷した。

- ・高圧盤内における断路器の二次側の機器操作電源の遮断が行われていなかった。
- ・高圧盤内電気回路の異常。
- ・電流が流れている状態の断路器を操作した(焦って操作してしまった)。
- ・安全操作手順書の記載内容が不明確であった。
- ・高圧盤内機器を操作する際の保護具着用が規定されていなかった。

- ①高圧盤の再発防止対策
  - ・盤扉を開けると操作電源が遮断されるインターロックを設置する。
  - ・断路器を負荷開閉器に変更する。
- ②高圧盤操作手順の見直し
  - ・高圧盤安全操作手順書を作成し、教育を実施する。
  - ・高圧盤内作業時の保護具を規定し、保護具着用を徹底する。
  - ・定期教育を実施し、高圧電気設備の取扱いに関する安全意識の維持向上を行う。

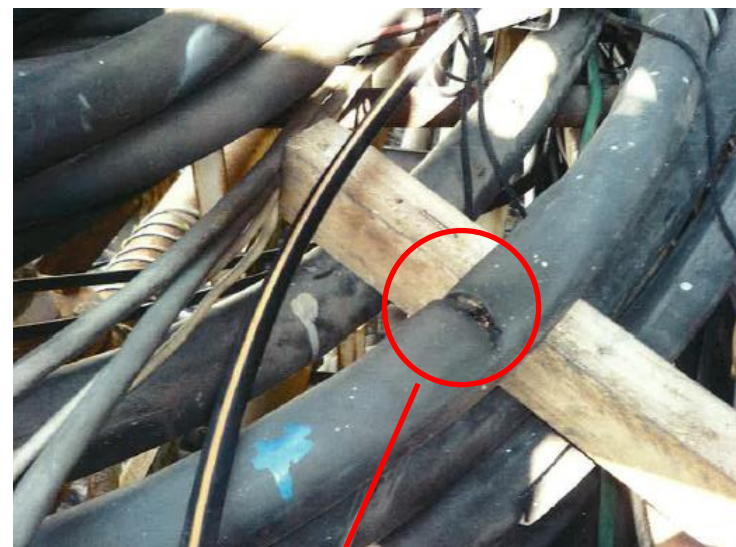
被災時作業状況

屋外ケーブルラック上の不使用高圧ケーブル撤去作業において、ケーブルの末端を引張りながら不要ケーブルを確認して撤去していたが、別のケーブルも一緒に動いたため、本来切断するはずのケーブルと勘違いして活線状態のケーブルを切断した。切断した際に発生したアークを顔から首にかけて火傷を負った。

- ・ケーブルが込み合っている箇所での作業手順を考慮しないままに作業を行った。また、作業手順書として明文化ができていなかった。
- ・不使用ケーブル確認時の対象ケーブルの誤認による誤切断。

- ・作業員への安全教育を実施する。
- ・KY活動を充実する。
- ・作業手順書を作成する。
- ・今後のケーブル撤去工事は作業手順書に基づいて作業を実施する。

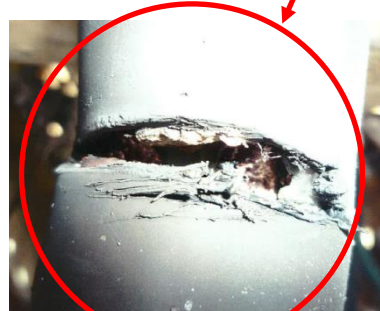
誤切断ケーブル拡大

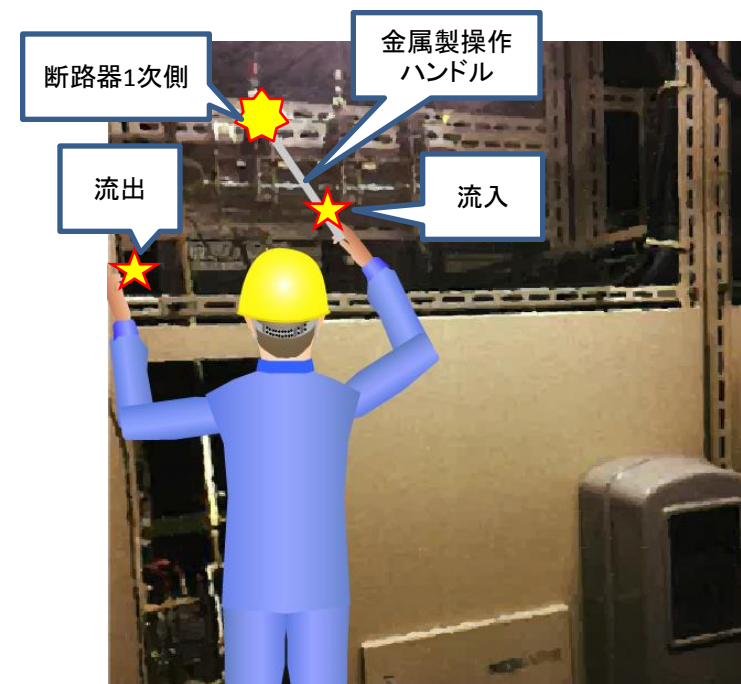
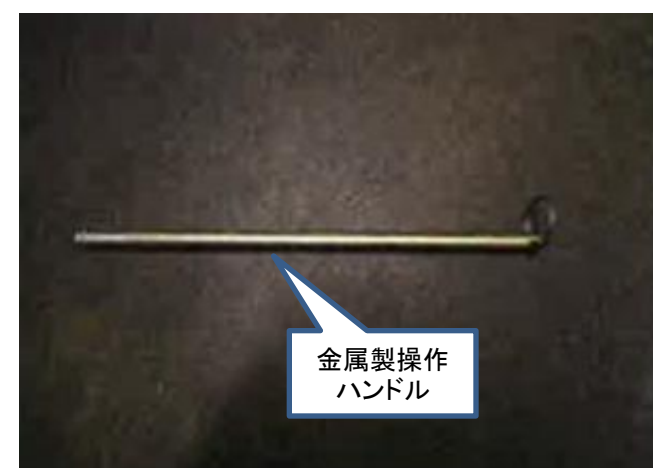
被災時作業状況再現図

年次点検終了後、被災者は検電した後に屋内キュービクルの高圧断路器を投入した。その際、完全な投入状態であるかを確認するために断路器の1次側が充電状態であるにもかかわらず、金属製の操作ハンドルで断路器の高圧充電部に触れ、感電負傷した。

- ・絶縁用保護具を未着用のまま充電中の電路に接触する操作を行った。
- ・他の設備でやりなれた方法（電路が充電されていない状況で絶縁ディスコン棒での操作）と思い込み、操作ハンドルで投入状態を確認してしまった。

- ・停電、復電操作時には必ず絶縁用保護具を装着する。
- ・基本動作を確実に履行し、指差し呼称により安全を確保する。

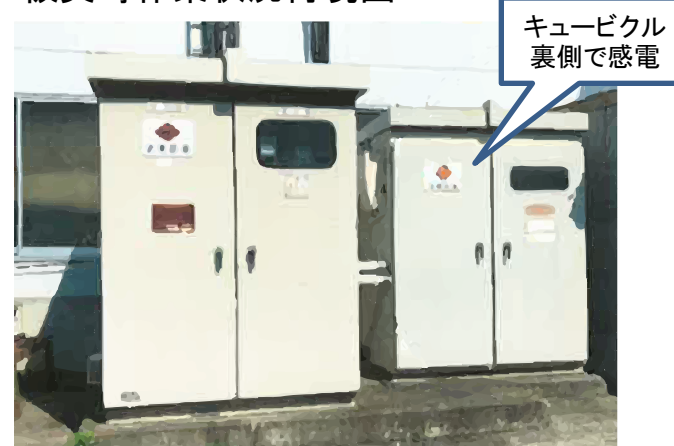
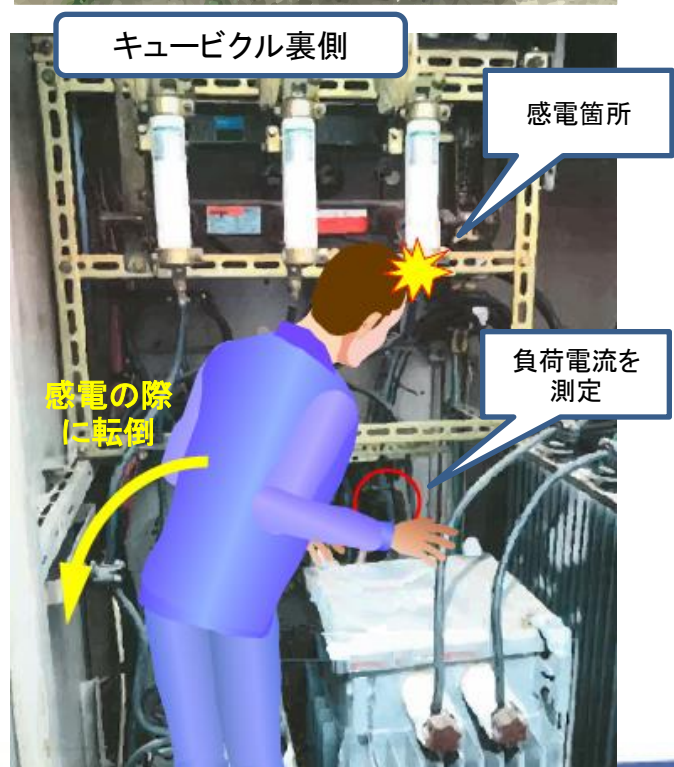
### 被災時作業状況再現図

月次点検のため電灯用トランスの負荷電流を測定しようと思い、キュービクル内に手や身体を入れて測定した。その際に高圧気中負荷開閉器(LBS)の充電部に触れて感電・転倒し、腰椎を圧迫骨折した。

被災者が電灯用変圧器二次側の負荷電流を測定した時に、変圧器上部のコンデンサ用LBSの下部に頭が接触し感電負傷、感電の際に転倒して腰椎を圧迫骨折した。年次点検ではないため軽装で絶縁用保護具等の着用はなかった。

- ・充電中のキュービクル内に半身なりとも入らない、充電部に近寄らない。
- ・月次点検は一人作業のため常に充電部を意識して点検する。
- ・どうしても停電できない時は、絶縁用保護具等を利用し一人作業はしない。
- ・組織内で水平展開し、周知を図ると共に再発防止を徹底する。

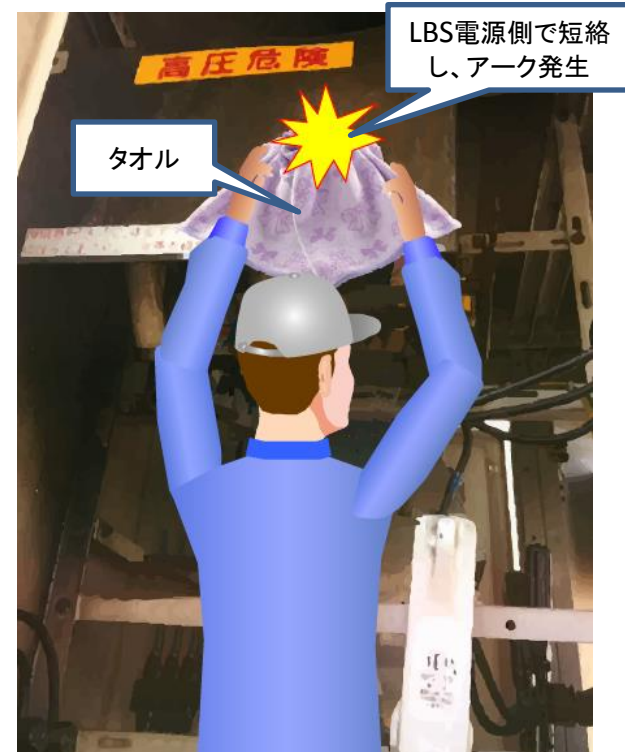
### 被災時作業状況再現図

年次点検において、休憩後作業を再開する時に停電にする作業を完了させたものと勘違いし、充電中のLBS電源側をタオルで清掃したため、LBS電源側で短絡が起こり、アークが発生して熱傷を負った。

作業者が充電部に触れたことで短絡し、アークが発生して熱傷を負った。

- ・作業計画書の作成を行う。
- ・作業前ミーティングを実施する。
- ・活線近接作業を禁止する。  
高圧、低圧に係わらず、充電部付近での作業を禁止する。
- ・年次点検作業遵守事項  
年次点検は停電状態で作業を開始する。停電作業前に検電し、短絡接地線を取り付ける。GR試験は他電源で実施する。
- ・施設改善事項  
開閉できない低圧配線用ブレーカー(MCCB)を取り換える。

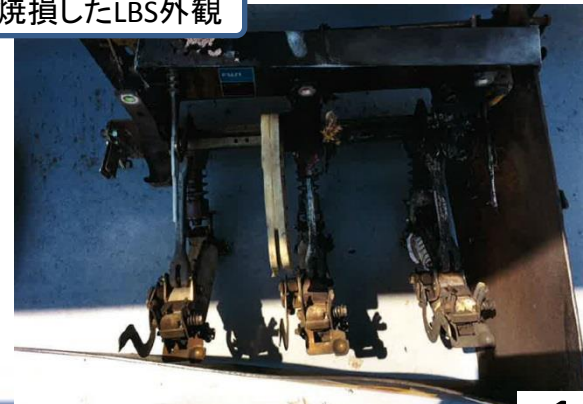
焼損したLBS外観

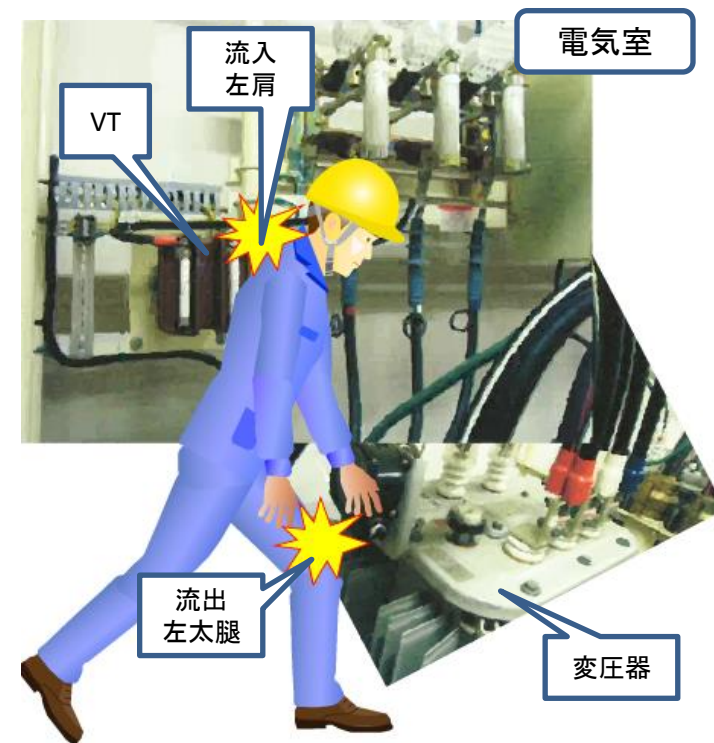
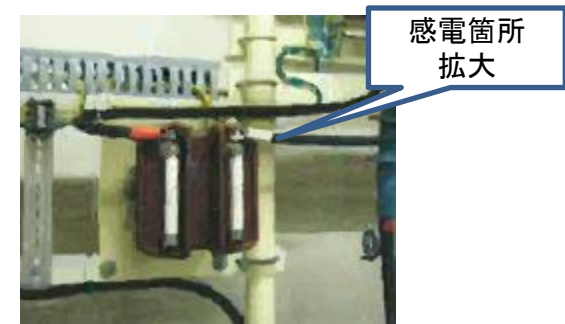
被災時作業状況再現図

通常の月次点検終了後、変圧器のPCB含有量調査のため変圧器の銘板を見ようとした時、VTの高圧ヒューズ部に左腕が触れ、左太腿が変圧器の放熱板に接触したことによって地絡が発生し、感電負傷した。

- ・予定外の銘板確認調査を行ったため。
- ・充電中にもかかわらず、服装はヘルメット、皮手袋、安全靴の状態では保護具を着用せずに近接作業を行った。
- ・周囲に高圧充電部があることは検電器で確認していたが、作業者の不注意により充電部に触れてしまった。

- ・予定外の作業は行わないことを徹底する。
- ・作業を行う場合には、作業手順書を作成し遵守する事を徹底する。
- ・充電部への近接作業は原則として行わない。やむを得ず充電部への近接作業を行う場合には、必ず完全な保護具の着用を徹底する。
- ・電機設備の危険性についての保安教育を保安業務外部委託先に実施させる。
- ・点検時には必ず絶縁衣の着用を徹底する。
- ・危険予知訓練を実施し、現場で指差呼称安全確認ができるように徹底する。

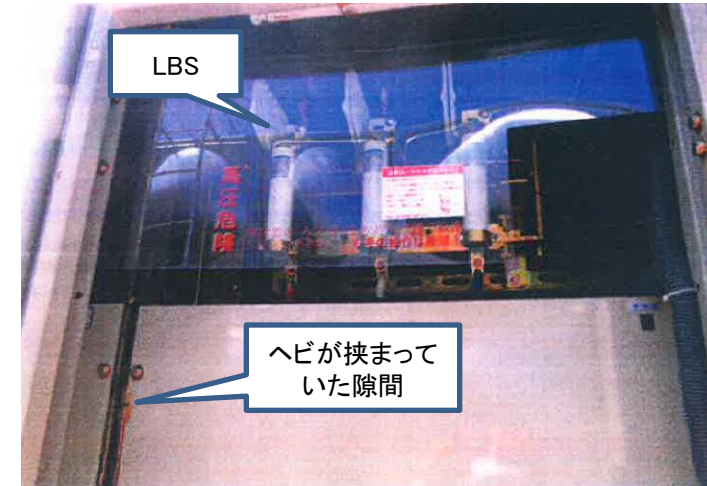
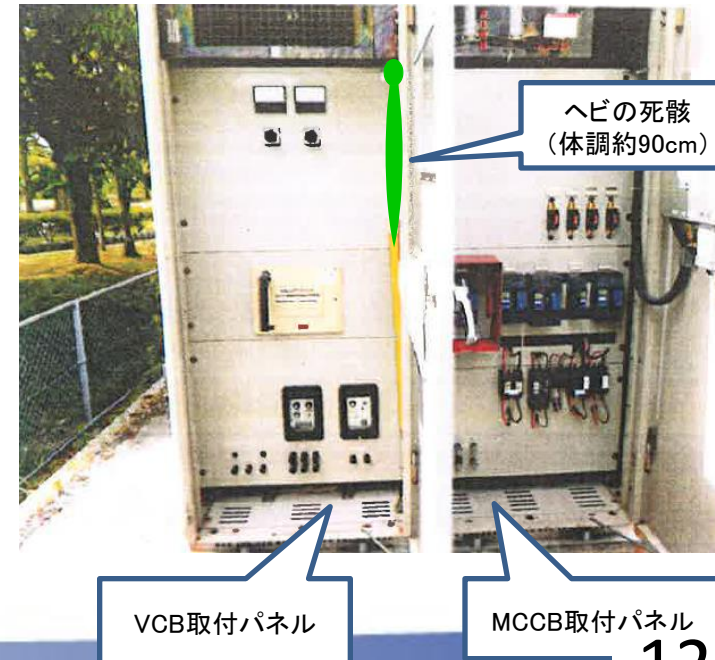
被災時作業状況再現図

キュービクル内のVCB取付パネルとMCCB取付パネルとの隙間に浸入したヘビの死骸を取り除こうとして充電状態のまま、且つ、軍手着用により、ヘビをつかんでMCCB盤パネルの上に引っ張り出そうとしたところ、その上部にあったLBSの二次側ヒューズ下部にヘビの頭部が接触し、ヘビをつかんでいた右手が感電した。

- ・所属組織の作業手順書では、高圧活線部分に接近して作業を行う場合は原則として停電して行うべきところを、「本事業所は年次点検時しか停電できない」と限定的に考えてしまい、充電状態のまま作業を行った(連絡責任者に停電措置の相談をすべきだった)。
- ・作業手順書に基づき、停電しないで高圧活線部分に接近して作業を行う場合は絶縁用保護具としてゴム手袋、ゴム長靴等を着用すべきところを軍手で作業した。
- ・キュービクル内への小動物侵入防止対策が不十分であった。

- ・高圧活線部分に近接して作業を行う場合は停電して行うことを原則とし、やむをえず高圧活線部分に接近して作業を行う場合にはゴム手袋、ゴム長靴等の絶縁用保護具を着用して行うことを徹底する。
- ・キュービクルに小動物の侵入防止対策を施す。

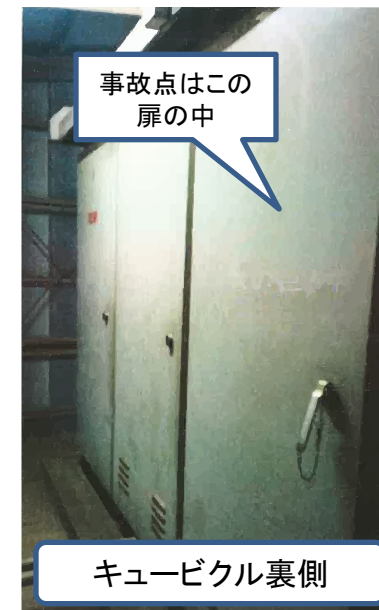
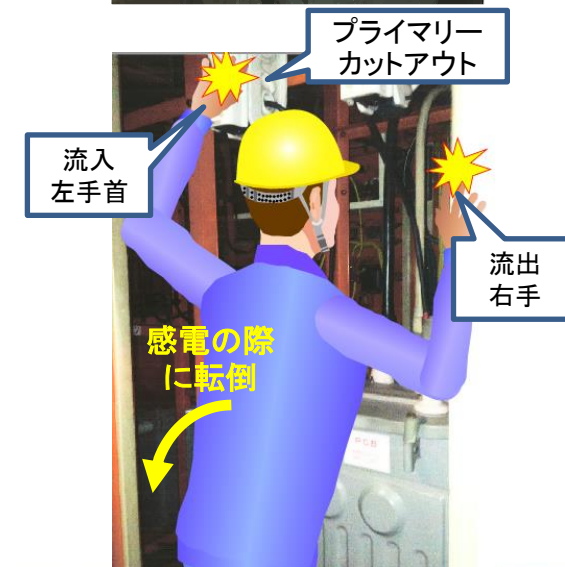
## 被災時作業状況再現図

施設を全停電して年次点検を実施後、復電した。復電後、プライマリーカットアウトの蓋の閉まり具合が気になり、作業用手袋で叩いたところ、電撃を受けて転倒し腰を負傷した。

- ・プライマリーカットアウトに対する作業は、高圧回路が停電状態で安全確認の上、操作するのが原則であるが、高圧回路が活線状態であることの危険認識と安全確認を怠った。
- ・今回の操作は、応援者との事前相談などの連携動作が不足し、単独行動だった。
- ・操作について、絶縁用保護具の使用を怠った。

- ・活線状態での、プライマリーカットの操作は絶対に行わない。
- ・高圧機器の操作は、応援者と十分連携をとり相互確認を実施する。
- ・活線作業は、絶縁用保護具を装着して実施する。

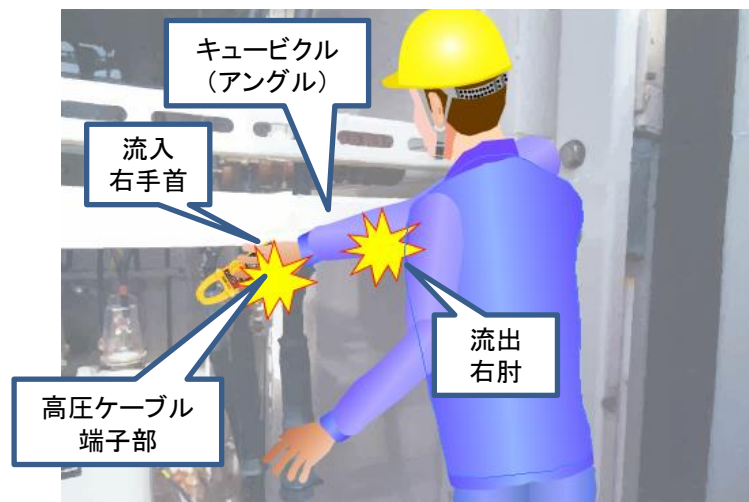
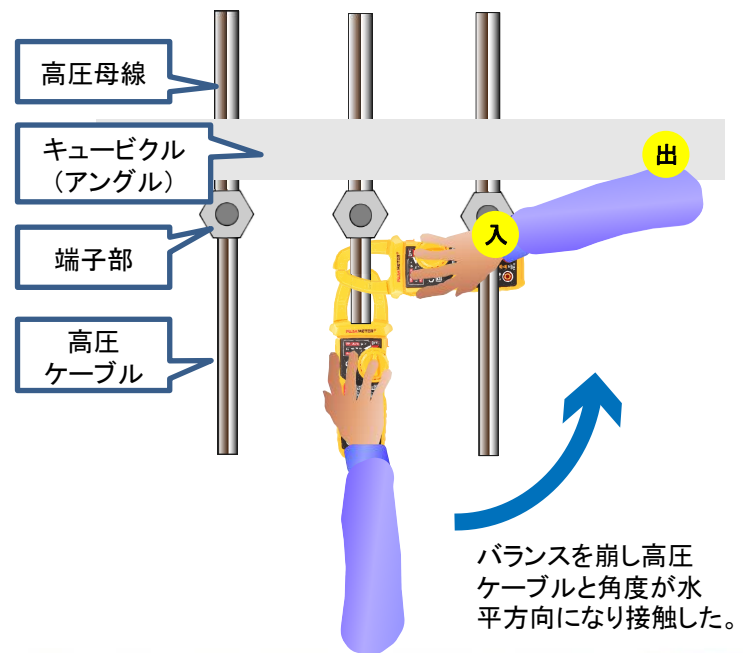
### 被災時作業状況再現図

月次点検において、高圧ケーブルの負荷電流測定のため、高圧クランプメーターにて、クランプし測定中、右手首から肘を経由して電流が流れ右前腕に電撃傷を負った。

- ・高圧電流測定時、高圧クランプを持っていた右手が、高圧母線と高圧ケーブルとの接続部に接触した(接続箇所絶縁テープ巻きが不完全で充電部露出)。
- ・測定時の体勢は、測定時にバランスを崩し高圧電線に対して水平状態となり接触した。
- ・この時に限り、高圧用ゴム手袋を着用せず、作業用革手袋を使用していた。

- ・高圧活線状態での点検は、ヘルメット、高圧用ゴム手袋、高圧用ゴム長靴の使用を遵守させる。
- ・点検作業時はバランスを崩さないよう体勢の確保が充分できるよう、作業前に作業環境をチェックさせる。
- ・高圧絶縁テープ巻き部分は必ずしも絶縁性が確保されていないものと想定して、活線作業と同様に作業を行う。

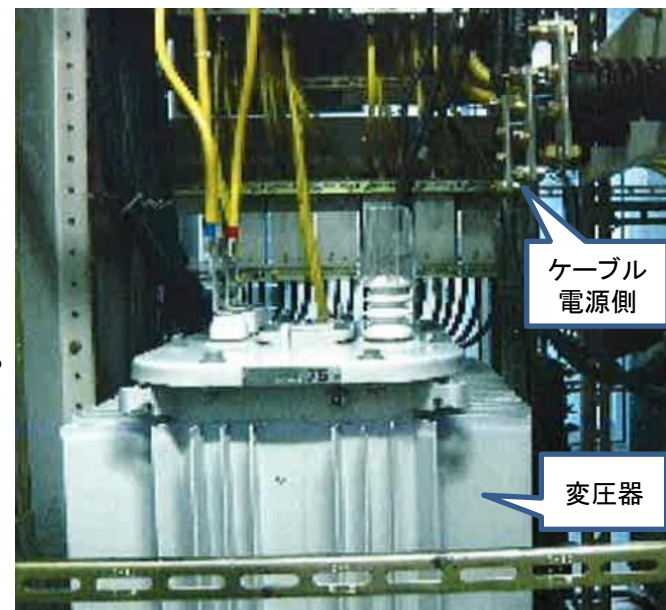
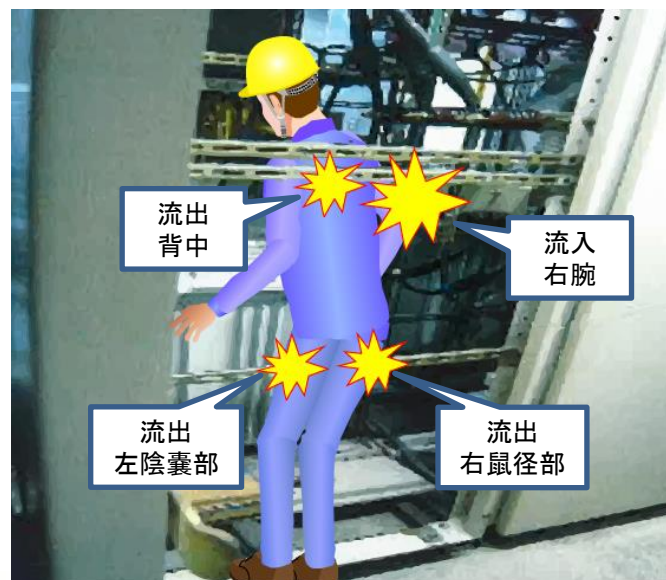
被災時作業状況再現図

微量PCB分析のための絶縁油採油を依頼され、月次点検時に作業実施予定だった。キュービクル内のLBSを開放し、検電のうえ正面側の電灯用変圧器より採油を開始(引込高圧ケーブルからLBSの一次側までは充電中だった)。背面側の動力用変圧器の採油のためキュービクル内に上半身を入れて採油を行い、キュービクルの外に出ようと動いたところ右側にある高圧充電部(ケーブル電源側)に右腕が接触して感電した。

- ・活線近接作業を認識していたにもかかわらず、絶縁用保護具を着用していなかった、また、高圧充電箇所には絶縁用防具を使用せず作業を行った。
- ・電力会社に開閉器の開放依頼を申請せず、キュービクル内を全停電させずに一部充電状態のまま作業を行った。
- ・高圧停電を伴う作業にもかかわらず、ルールである複数名での組作業を計画せず、単独で作業を行った。

- ・活線近接作業を行う場合、作業者は絶縁用保護具を着用し、充電された箇所に絶縁用防具を取り付けてから作業を行う。
- ・受電設備内での作業は、原則全停電にて作業を行う。
- ・活線作業を伴う場合は、規定通りに複数名での組作業を計画する。
