住宅用太陽光発電設備の事故について

実際の事故事例（パワーコンディショナ）

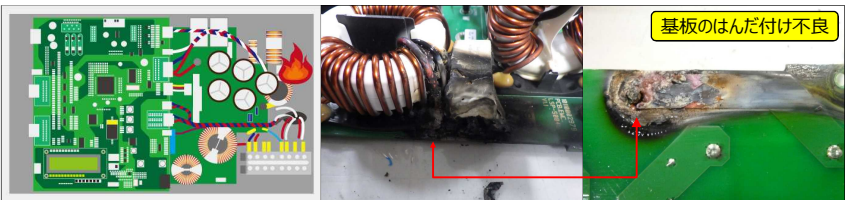
部品の自重による機械的な負荷がはんだ接続部にかかりやすいため、要注意。
