令和元年11月13日(東京)  
令和元年11月27日(大阪)  
電気工事技術セミナー  
主催:(一財)電気工事技術講習センター

## 事故事例集

# (平成27～29年度に発生した死傷事故、波及事故)

独立行政法人製品評価技術基盤機構  
(NITE)

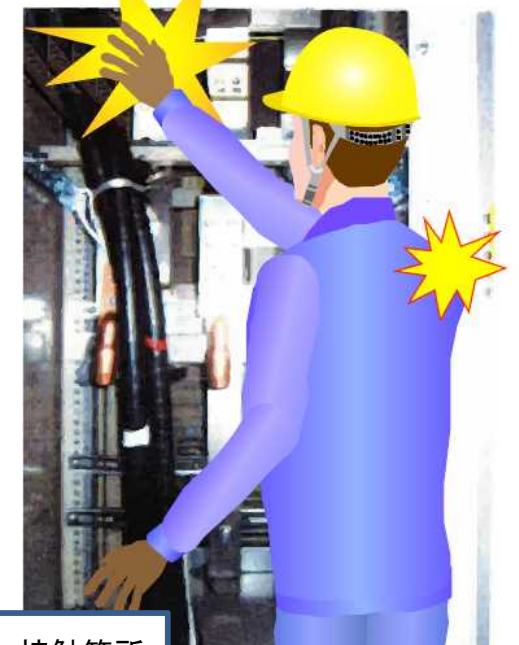
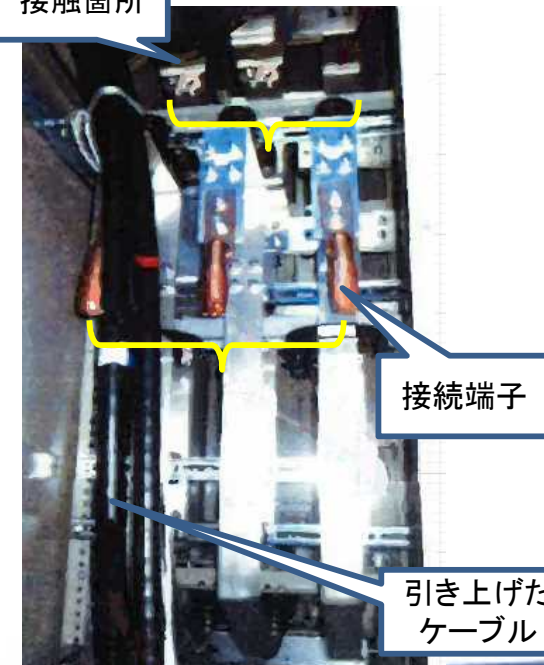
事業所内における高圧配電盤の幹線ケーブル更新工事において、被災者が高圧盤内に頭と片足を半身に入れた状態で、右手でケーブルを持ち上げた際に、右手甲が充電部の1次母線に接近し、右手甲から電気が入り右肩に抜けて感電した。

- ・作業員(3次請会社)が作業前に検電をしなかった(2次請会社の指示書には検電励行の記載があった)。
- ・元請会社と話したことで、2次請会社へ連絡せずに作業をした。
- ・電気主任技術者に連絡せずに、高圧配電盤の開錠を作業員(3次請会社)が行った。
- ・作業員(3次請会社)は作業場所が変更になったのに、KYMを実施しなかった。
- ・作業員(3次請会社)は高圧配電盤が新設だったので、停電していると思い込んでいた。
- ・作業員(3次請会社)は充電部近接にもかかわらず、充電部の防護を行っていなかった。

接触箇所

接続端子

引き上げた  
ケーブル

- ・いかなる場合にも、作業前は必ず検電を実施する。
- ・作業変更などの連絡は、上位会社(2次請)及び電気主任技術者に報告し、指示を受ける。
- ・変電所立入作業や盤の開錠は電気主任技術者の許可を受ける。
- ・作業場所が変更になった場合には、再度KYMを実施するように作業員(3次請)に徹底させる。
- ・充電部が近接する作業では、電気主任技術者の確認を取り、充電部の防護をして作業する。

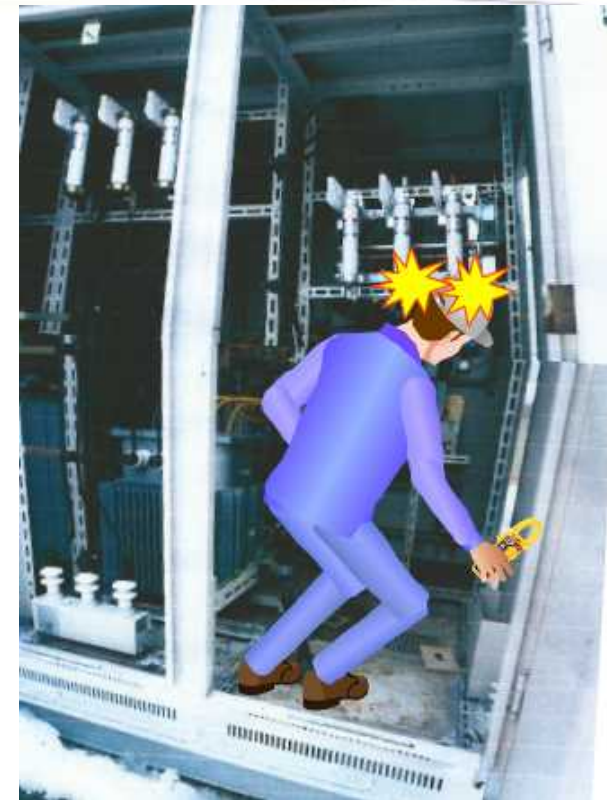
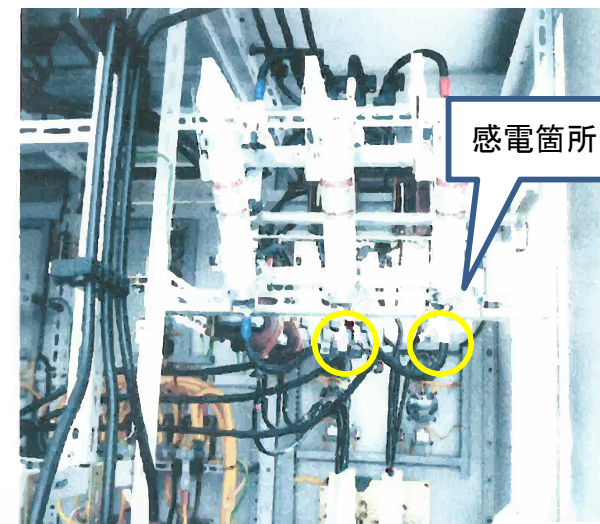
月次点検において、キュービクル内設置の高圧機器、高圧ケーブルの負荷電流や漏洩電流その他を測定するため、クランプメーターで測定を開始した。高圧ケーブルのシース電流をクランプメーターでキュービクル外部から測定しようとしたところ、屋根からの雪解け水が体に当たり、跳ね返った滴がキュービクル内に飛び散るので、体をかがめてキュービクル内に入り測定し、外部に出ようと立ち上がった時に、頭上にLBSがあり、ケーブルとの接続箇所に頭部が触れ、感電した。

高圧電気設備が充電中であるにもかかわらず、キュービクル内部で測定を行ったことと、適切な防具(ヘルメット)を着用していなかった。

高圧電気設備が充電中の間は、キュービクル内部に入らないで、点検することを原則とし、また、当日の天候や周囲の状況を十分に配慮し、装備と行動万全を期すとともに、時間に余裕を持って慎重に点検していくものとする。

・保護具の着用

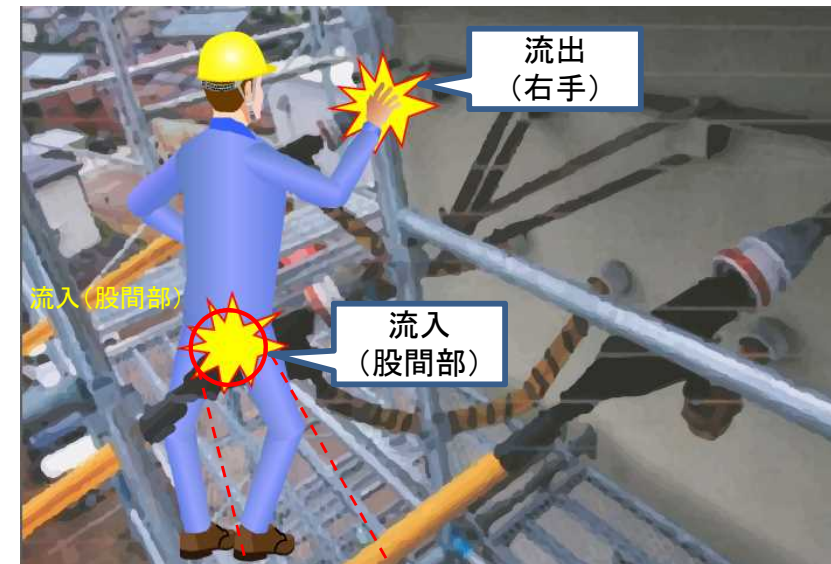
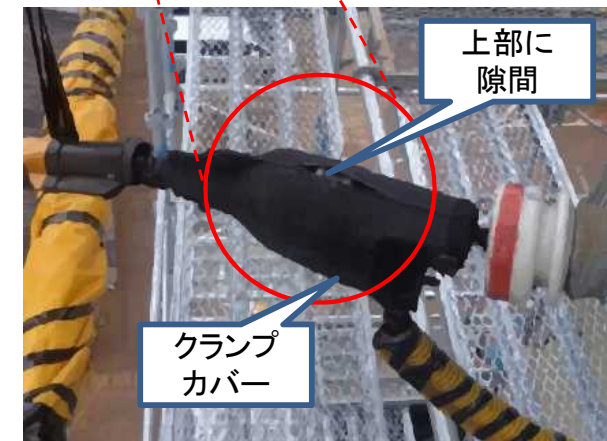
屋上防水工事と外壁ひび割れ修繕・塗装工事において、午前中の作業を終了し、足場通路上の引込線をまたいで通行しようとした。中線のクランプカバー上部をまたいだ際に、劣化し隙間があったクランプカバー内部の充電部に触れ、さらに右手で近くの足場パイプをつかんだ瞬間に電撃を受け被災した。

- ・充電部の防護が適切に実施されていなかった。
- ・防護と足場組立の担当者間で作業打合せが不十分であったため、高圧引込箇所近傍で防護が未施工である場所に足場が組まれた。
- ・設置者は管理技術者への連絡は工事元請会社が必要であれば行うと思っていなかった。
- ・被災者は防護がなされたものと安心し、電路を無造作にまたいでしまった。

- ・クランプカバー等の絶縁材料は防護具ではないことを認識し、絶縁劣化を想定し、裸線同様に防護する。
- ・防護は万一の場合を防ぐためのものであり、電路へは立入禁止にする。
- ・電気工作物の保安の確保は設置者の義務であることを再確認する。
- ・電気に関する危険性、安全知識について作業員に再度指導教育する。

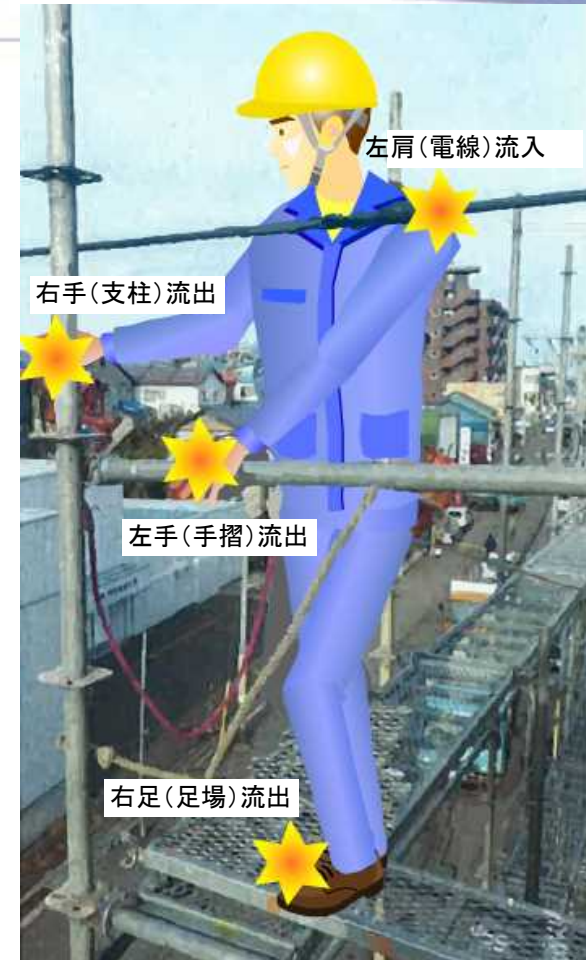
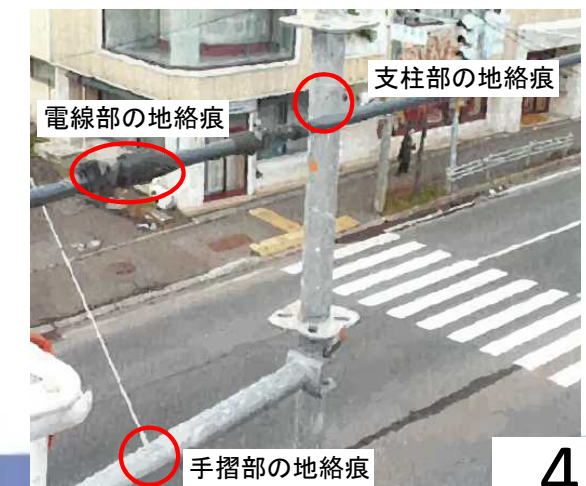
建物解体工事において、仮足場の設置作業を行った際に、被害者は仮足場に手摺りを取り付ける作業を行っていた。被害者が仮足場の支柱を右手で支え、手摺りを左手で取り付けようとした際に、あやまって左肩が高圧電線に接触し、感電した。

- ・解体用仮足場が、高圧電線3線のうち人家側1線の一部を囲い込むように施設されており、極めて危険な状態で作業が行われていた。
- ・元請会社と施工会社にて事前に現場確認が行われているが、解体用仮足場が高圧電線に接近するという認識がなく、確認が不十分であり、電力会社や電気工事会社に連絡等がなされていなかった。
- ・被害者は、経験も浅く、高圧電線及び電気に関する知識が不足していた可能性がある。

- ・施工会社および元請け会社に対する注意喚起を実施する。
- ・感電事故発生箇所の安全措置を実施する。
- ・建築関係団体への感電事故防止に向けた啓発活動を実施する。
- ・建築工事現場に関する情報提供を要請する。
- ・感電事故防止に向けた注意喚起を実施する。

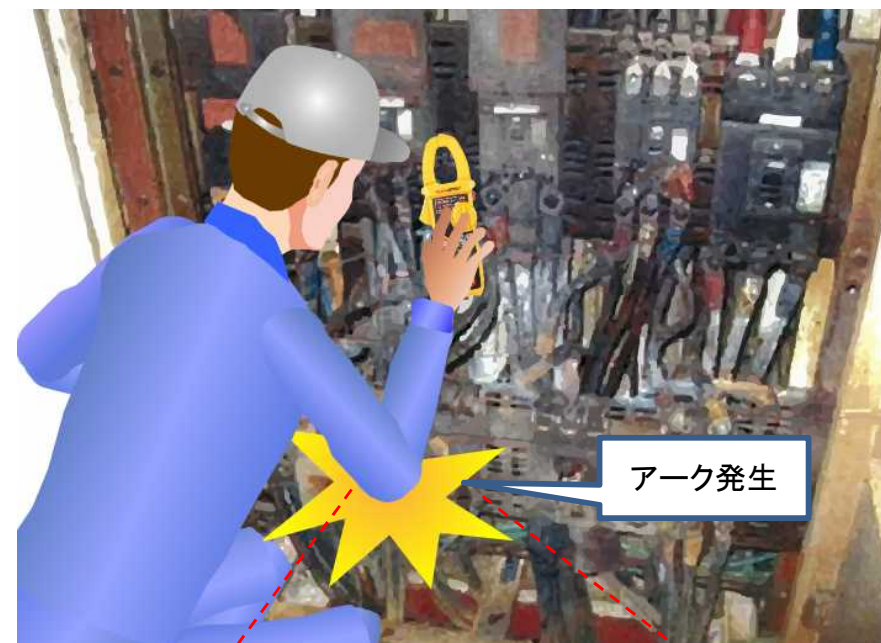
キュービクル内配電盤

月次点検作業中に、キュービクル内の変圧器2次側接続B種接地電流を測定しようとして、クランプメーターを右手で差し入れて測定した後、クランプメーターを引き抜いた際に、作業服が配線保護用遮断器の電源側接続部に接触したため、配線部からアークが発生し火傷を負った。

- ・キュービクル内3相変圧器のB種接地線測定をすることは、毎月実施している慣れた作業で、低圧活線近接作業であることの意識がなかった。
- ・B種接地線を測定しにくい作業環境にもかかわらず、絶縁手袋などの保護具を着用していなかった。
- ・充電部の活線作業、活線近接作業に関する作業標準は定めていなかった。

- ・各キュービクル内にある変圧器B種接地線を測定しやすいように、接地線に移設する。
- ・活線近接作業となる場合などの作業標準を定める。
- ・今回の事故状況、防具・保護具の取り付け基準などを関係者に対して周知を徹底する。

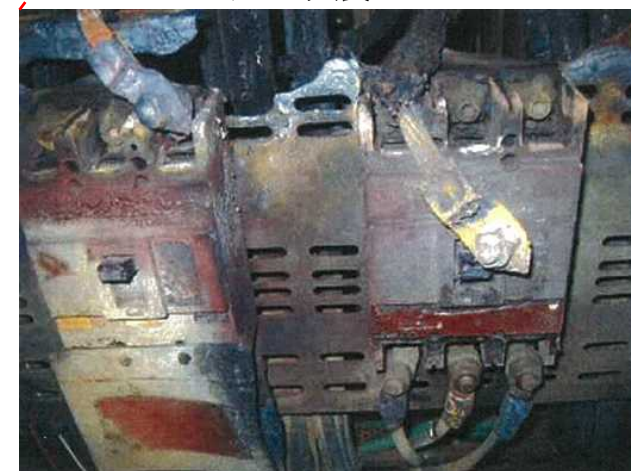
アーク痕

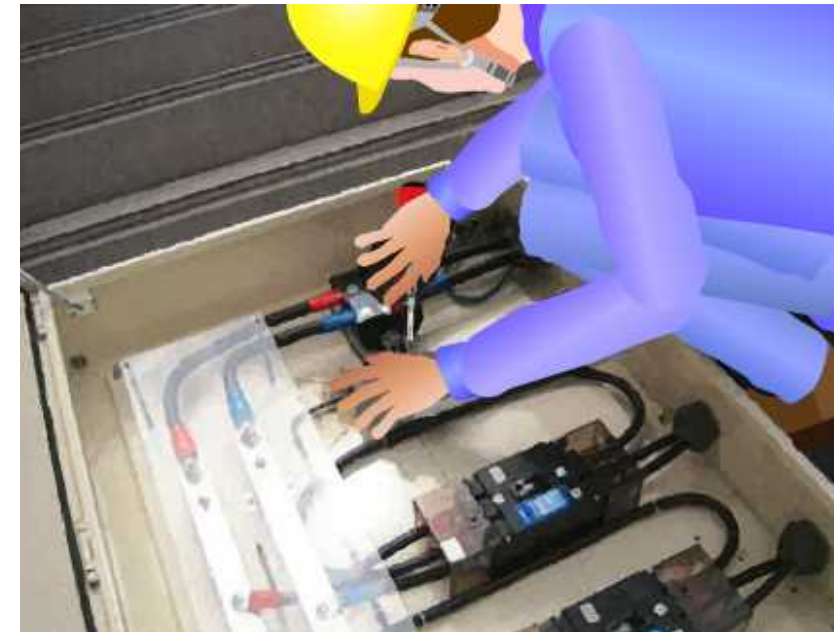
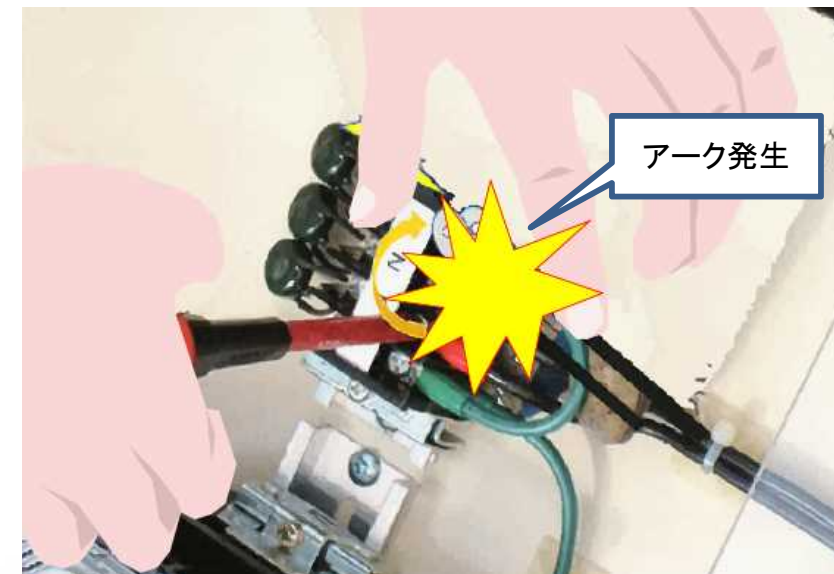
パワーコンディショナから集電箱間の絶縁抵抗測定試験をする際に、サージアブソーバーを取り外さないで適正に測定できないと誤認し、活線状態のままサージアブソーバー用端子台の配線をドライバを用いて取り外す作業を行った。取り外し作業中に誤って配線間を短絡させたことによりアークが発生し、左手に熱傷を負った。なお、取り外し作業をするにあたり、着用していた保護手袋を外し、素手で作業を行った。

- ・点検に関する作業標準書がなく、取り外す必要の無かったサージアブソーバーを活線状態で取り外し、配線間を短絡させた。
- ・電気主任技術者の立ち会いなく、作業を行った。

配線間の短絡によるアーク発生

- ・太陽電池発電設備定期点検契約を設置者と電気事業者とで締結していたが、新たに電気保安法人を含めて締結し、連絡を徹底することによって電気主任技術者の立ち会いの下で作業する。
- ・太陽電池発電システムの点検に関する作業標準書を作成するとともに充電部への保護カバー及び保護手袋を着用して点検を行う。
- ・工事業者、下請業者の社員への事故事例及び点検手順の教育を実施する。

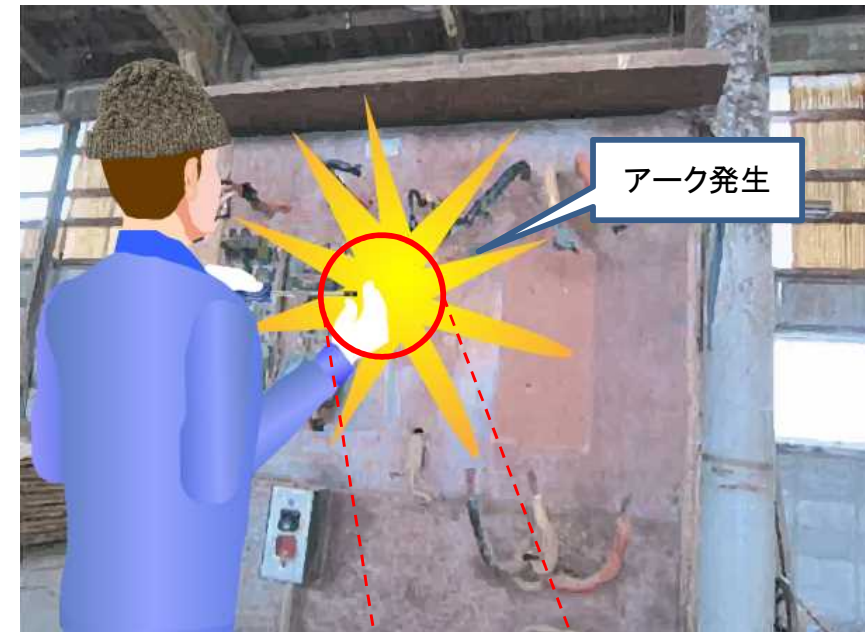
#### 事故発生分電盤

送材機の正・逆運転操作用フットスイッチの誤操作(同時に踏む)により、マグネットスイッチが同時に「入」となり、負荷側回路が短絡して分電盤のカバー付ナイフスイッチ(CKS)が焼損した。「電気知識がなくとも、CKSの取替くらい自分たちでもできる」と考え、電気工事を実施した。事故発生分電盤は充電されていないと思い込み、充電中のままCKSを外そうとしてドライバーを電源側刃受けの相間に挿入したところ短絡し、アークが発生して顔面に火傷を負った。

- ・電気工事士の資格が無く、また電気知識も乏しいにも関わらず、安易に取替工事を行った。
- ・社長は電気保安法人が主催する安全講習会を従業員に受講させないなど、教育が不足していた。
- ・電気保安法人は、故障発生時の安全配慮について助言が不足していた。

- ・電気保安法人による電気安全の講習会を実施する。
- ・不良個所が発生した場合には、電気保安法人の指導助言を仰ぎ、電気工事店による改修工事を行う。
- ・経年劣化による故障が懸念される機器については設備更新を計画し、実施する。

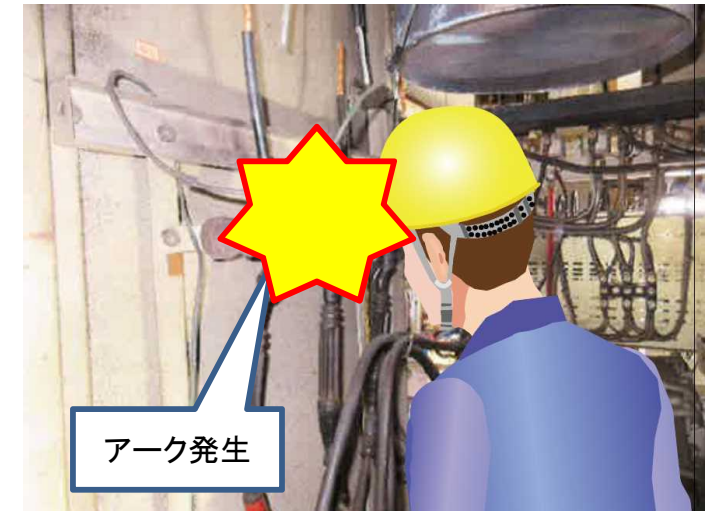
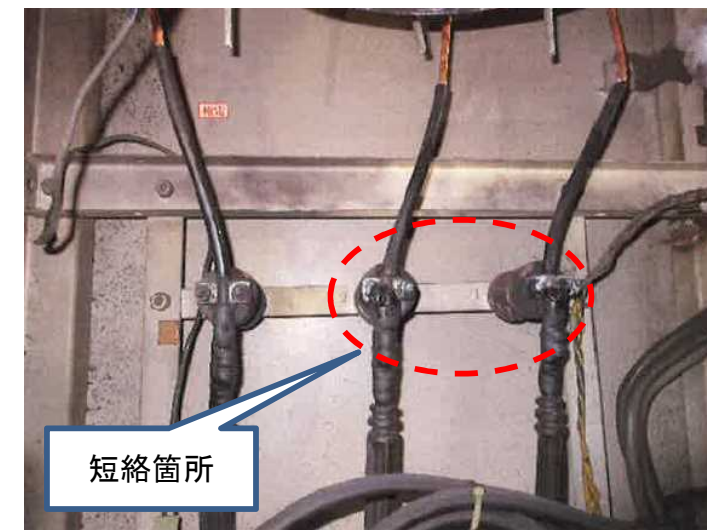
電気主任技術者が到着する前に、電気工事を行う前の現場確認をするためにキュービクルの鍵を借り受けた。キュービクル内の高圧ケーブルの配管径を確認するため、キュービクル裏面から下部の開口部を覗き込んだ時にヘルメットのライト固定ベルトが受電用高圧ケーブル終端部終点直近の高圧電線青相、白相に接触し、アークが発生したことにより被災した。

電気主任技術者が到着する前に現場確認を行ったが、被災者は前々日に雨の中作業を実施しており、ヘルメットに装着しているライトの固定バンドが湿潤していたと想定されることから、湿潤していた固定バンドが高圧配線に接触し、短絡事故が発生したと思われる(被災者の記憶無し)。

- ・連絡責任者教育の実施。
- ・従業員全員に対して保安教育を実施する。

キュービクル鍵の編成管理

電気保安法人の連絡なしでのキュービクル扉開放の禁止

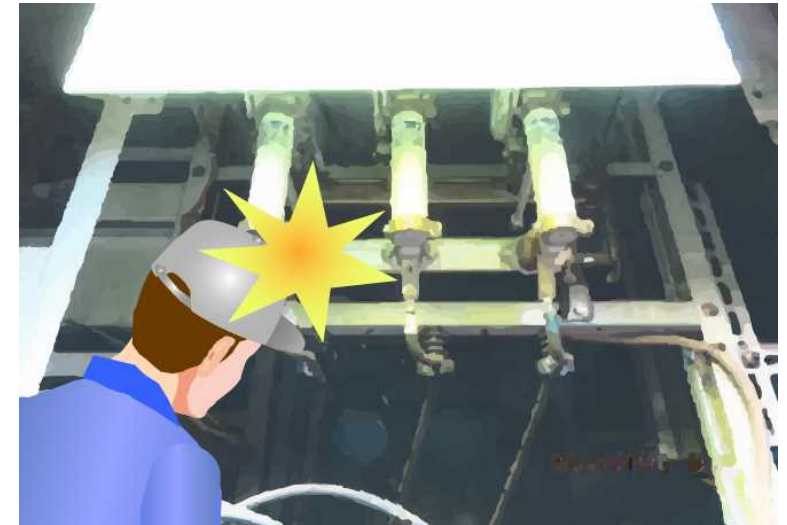
#### 高圧充電部(LBS2次側)

月次点検作業中に、低圧ブレーカーの接続部(配電盤の裏側)にねじやナットの緩みがないか調査中に、誤って高圧充電部に接触し、後ろへ転倒した際に後頭部を骨折したものと推定される。

高圧充電部への近接作業にもかかわらず停電作業とせず、またヘルメットも装着していなかったため、キュービクル内の充電露出部(LBS二次側)に頭部を接触し、衝撃により後ろ向きに転倒し、後頭部を受傷した。

- ・作業の際には、必ずヘルメットを装着する。
- ・高圧充電部に接近が必要な場合には、必ず停電して作業する。

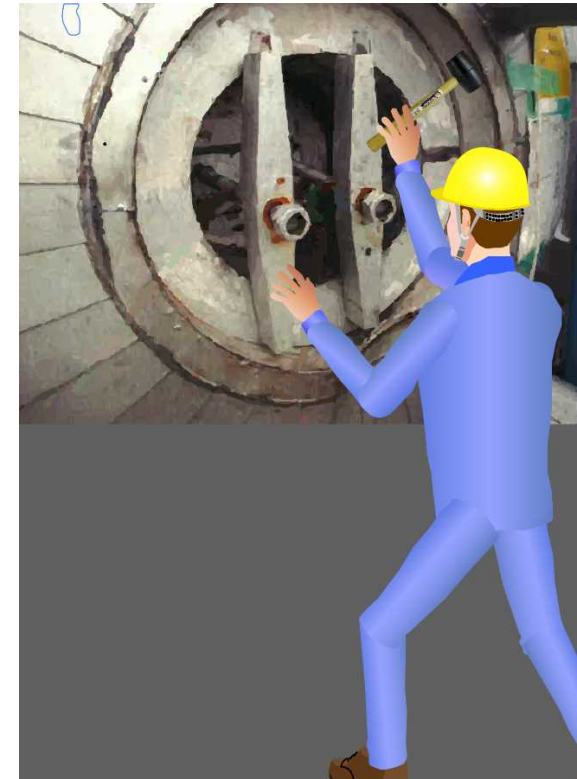
ボイラー停止後に蒸気ドラム内部点検を行うために、ドラム液のブローを行いマンホールドアを開放しようとしたところ、ガスケットが固着していたためマンホールドアをハンマーで軽く叩いたところ、突然マンホールドアが開き、ドラム内部に引き込まれた。状況から、蒸気ドラム内は真空状態になっており、マンホールドアが真空によって突然開き、マンホールから蒸気ドラム内に吸い込まれて被災したと考えられる。

- ・弁全開状態の確認行為が不十分
- ・蒸気ドラム圧力表示が負圧まで確認できなかった。
- ・作業開始前の危険予知が不十分
- ・作業手順の不備

- ・弁開閉確認及び操作禁止札の徹底
- ・蒸気ドラム負圧計設置
- ・作業開始前の作業環境状態確認の徹底
- ・マンホール開放作業手順の徹底
- ・再発防止に向けた教育の実施

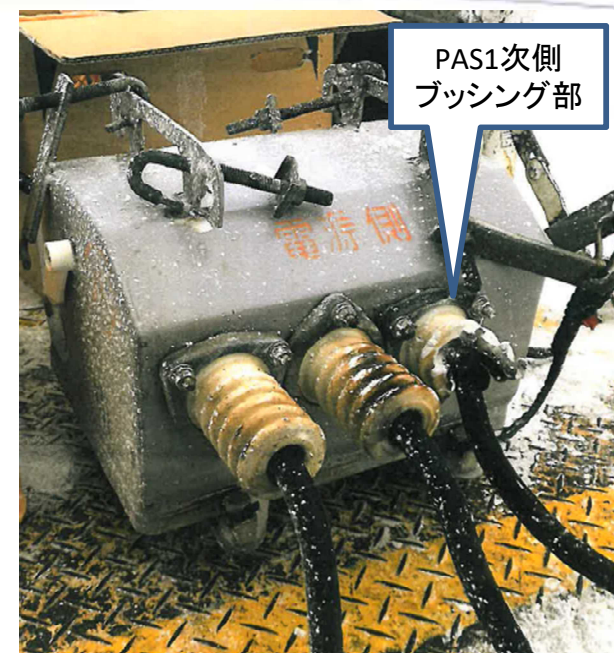
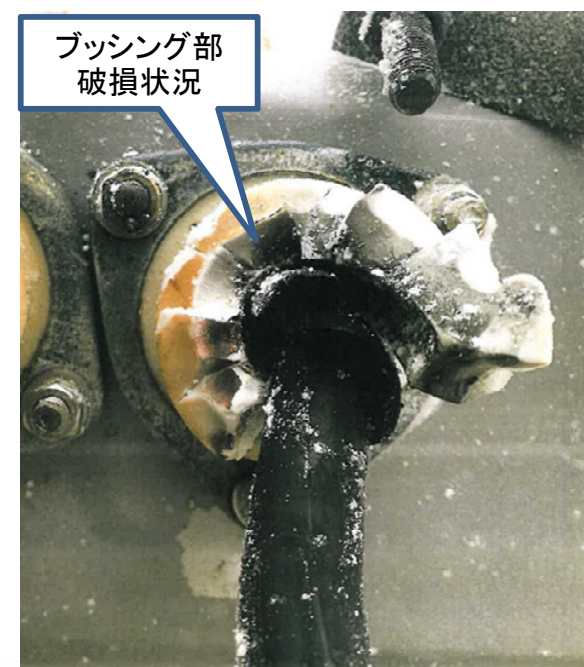
当該事業所のPAS1次側のブッシング部が破損し、波及事故となった。PASを調査したところ、破損したブッシングより引き出されているリード線の被覆が損傷していた。

- ・PASのリード線の被覆が損傷した箇所より水分が浸入したことによって地絡状態になり、停電となった。PASは2007年製なので推奨交換期限(10年)をわずかに過ぎていたが、設置場所が沿岸部なので、被覆の劣化が早まったと推定される。
- ・ブッシング部の破損は、点検では確認できなかったが、ヒビが入っていた可能性があり、気温の寒暖差が激しい地域なので、わずかなヒビが拡大し、破損に至ったと推定される。
- ・上記2点の原因は、PAS1次側の不具合につき、SOG制御装置の保護範囲外であったため、波及事故に至った。

- ・PAS及びSOG制御装置を新品に交換する。
- ・点検時での第一柱の目視点検を双眼鏡で確実に行うこととし、PASの交換は推奨交換期限を確実に行うこととする。

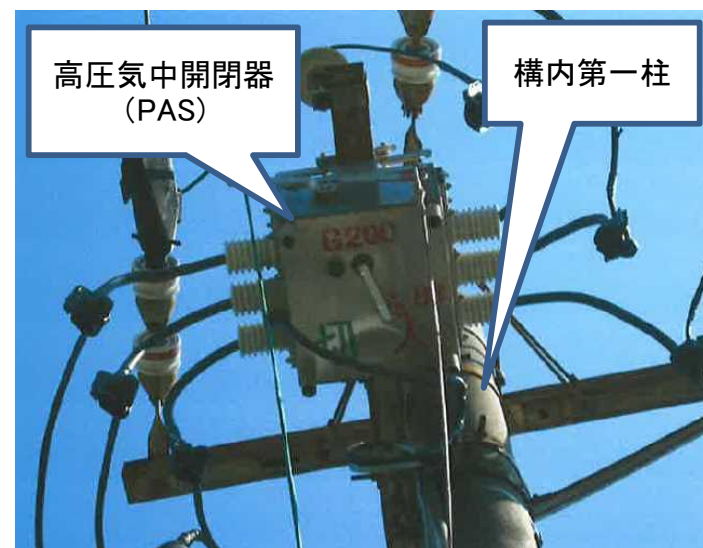
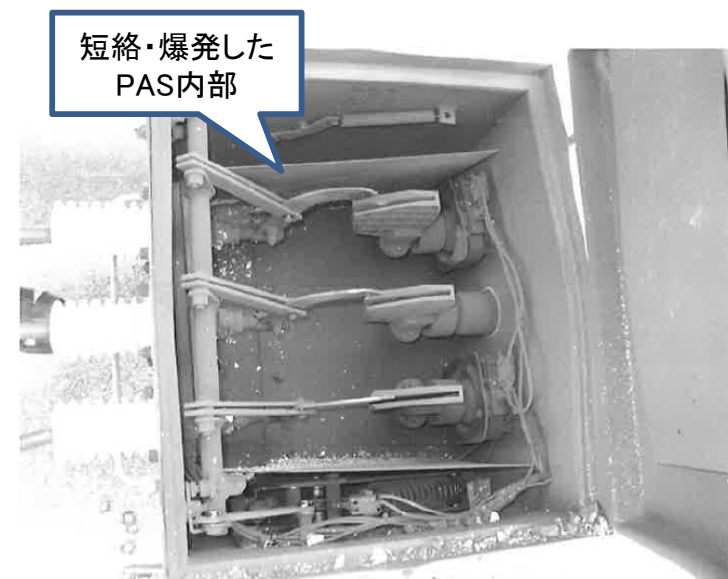
事業場が停電したため、電気管理技術者が調査を実施した。確認の結果、事業場の電気設備に異常は無いと判断し、PASを投入したところ、PASが爆発し、配電線が短絡したことにより波及事故となった。

- ・PASが内部破損している可能性に気付かず、また故障点の調査を詳細に行わずPASを投入したこと。
- ・保安管理に関する管理技術者としての知識及び技術力が未熟であり、かつ、不明点について他の電気管理技術者等に紹介や応援を依頼しなかった。

- ・平素から保安管理に関する講習会等の参加、メーカー資料、書籍等によって知識及び技術を習得するとともに、他の電気管理技術者との経験の共有化に努める。
- ・PASが動作した場合には、PASの外観に異常が無い場合でも、PAS内部短絡の可能性を含め負荷側の短絡箇所(故障点)の有無について調査する。
- ・故障点が発見できない場合は、冷静に対処するために他の電気管理技術者に応援を求める。

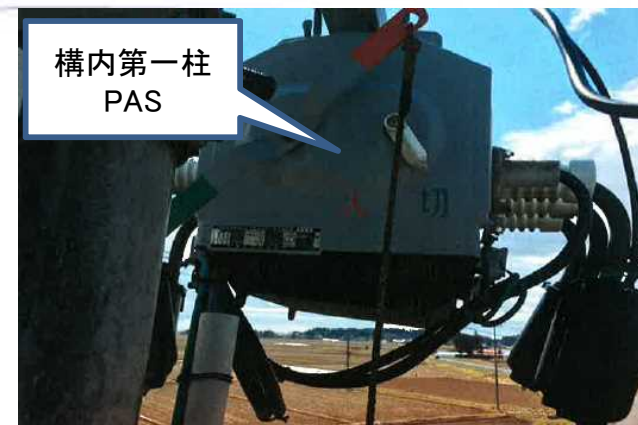
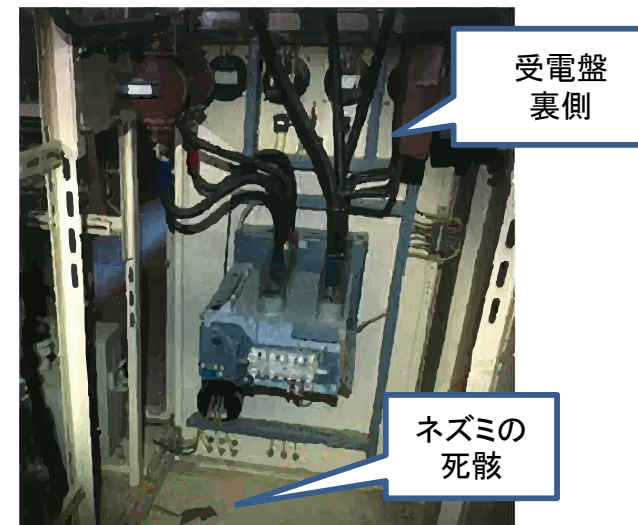
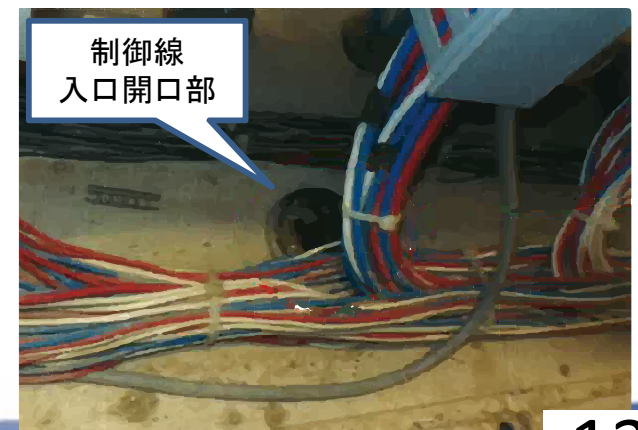
当該事業場の電気工作物が原因で、波及事故が発生。調査の結果、PASは開放状態で、地絡継電器(GR)には動作表示があった。また、PASには焼損痕と外箱変形が確認できた。PASの絶縁抵抗を測定した結果、相間、対地間が絶縁破壊しており、これが原因で波及事故が発生したと判明、その他、受電設備に異常が無いことを確認した。

- ・当該PASは、キュービクル内の低圧ケーブル入り口開口部から侵入したネズミが、計器用変流器(CT)の充電部に接触し、地絡/短絡したことにより、付属のSOGが動作し、開放動作となったが、開放動作中に短絡に移行したため、アーク放電による内部短絡に至ったと推定される。
- ・ネズミの侵入経路は、キュービクルに隣接する制御盤内の制御線入口開口部から入り、配線ビッドを經由して、キュービクルの低圧ケーブル入口開口部より出て、計器用変流器(CT)の充電部に接触したものと推定される。

- ・ネズミが侵入したと思われるキュービクル内の低圧ケーブル入口開口部、及び制御盤内の制御線入口開口部は、コーキング処理によりふさぐ。

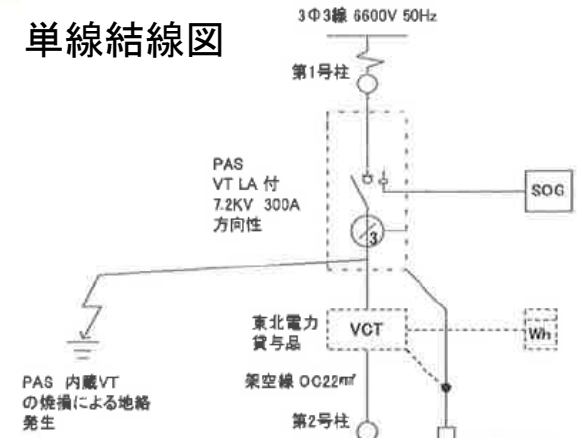
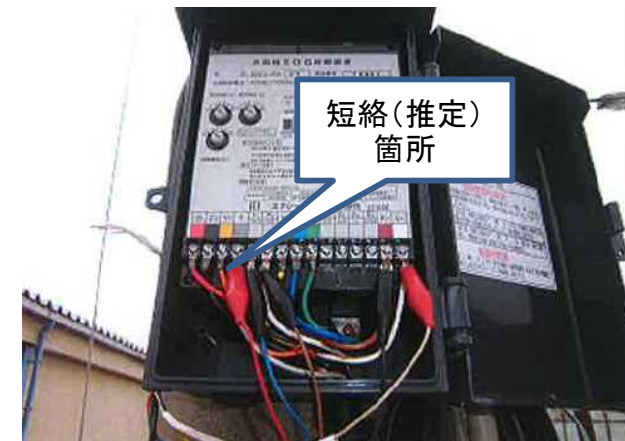
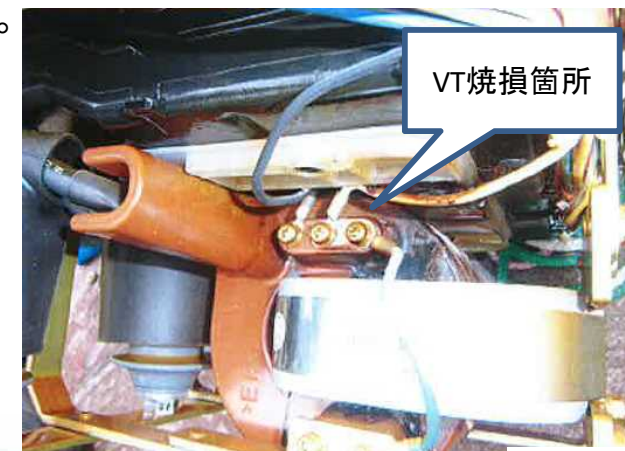
当該事業所で停電が発生したため引込設備を調査すると、PAS「入」位置、DGRの動作表示なしを確認した。地絡事故としてPASを調査すると、PASに内蔵されているVTが焼損しており、内蔵VTの焼損が高圧地絡の原因であると断定した。

- ①VT内蔵型PAS-DGR結合試験のためのトリップコードをDGR本体のP1・P2電源端子(VT2次側)に接続したクリップを誤って短絡させたことにより、短絡電流が発生し、VT焼損に至った(VT2次側短絡)。
  - ②継電器のP1・P2端子に、試験器トリップコードをクリップ接続した時点で、試験器のトリップ信号設定が「電圧」側であるべきはずが、「接点」側であった可能性があり、VTの許容電流0.25A(容量25VA)を超過したことによりVT焼損に至った(試験器側の設定ミス)。
- 上記2つの原因が考えられ、結果的にVT1次側の高圧地絡が発生して、VTの焼損によってDGRの制御電源が消失し、継電器が動作しなかったために波及事故に至ったと考えられる。

- (1)年次点検におけるDGR-GR継電器試験を行う際は、P1・P2電源端子に試験用コードを一切接続しない。継電器からカウンタストップ信号を取得する際は空き接点(B1,BC)を使う。
- (2)年次点検におけるDGR-GR継電器試験を行う際の試験器用電源は、他電源(建物コンセント、発電機)を使用し、継電器内の電源は一切使用しない。
- (3)年次点検におけるDGR-GR継電器試験の操作マニュアルを作成し、教育資料とする。

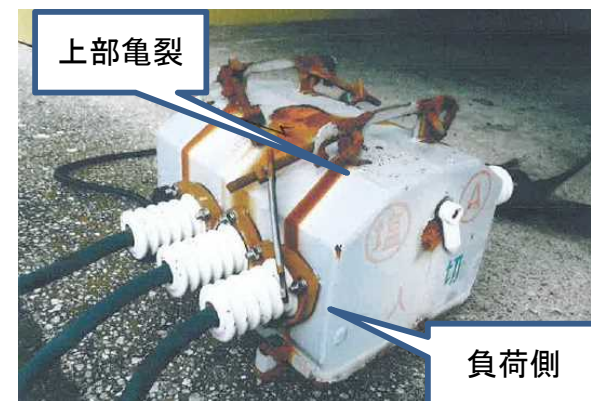
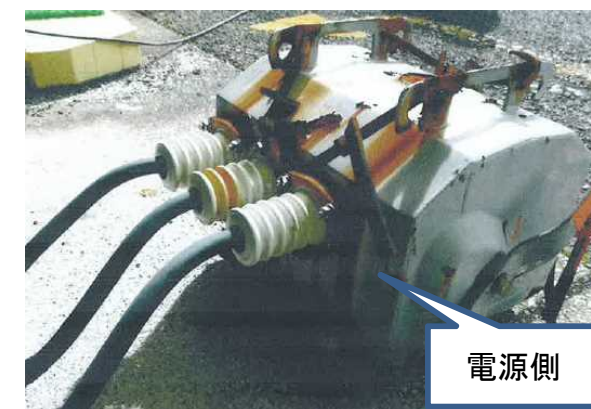
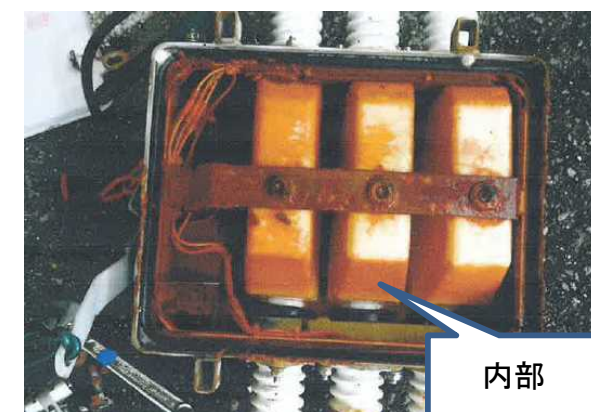
当該事業場の電気工作物が原因で、波及事故が発生。PASの絶縁抵抗を測定した結果、PASの負荷側が絶縁破壊しており、これが原因で波及事故が発生したと判明、その他、受電設備に異常が無いことを確認。

- ・絶縁破壊により破損したPASは、吊り下げ部や外箱上部が腐食しており、外箱の腐食部には亀裂があった。また、外箱底部のボルトやナットも腐食しており、内部については湿気や浸入した雨水によると思われる著しいさびが確認された。
- ・当事業所は温泉地にあり、硫黄を含むガスにPASが晒されたことにより外箱等の腐食が異常に早く進行し、腐食部にできた亀裂から湿気や雨水が浸入し徐々に劣化したものと推定された。
- ・なお、当日は暴風雨で、外部上面の腐食部亀裂から雨水の侵入が増し、絶縁破壊に至ったと考えられる。

- ・ステンレス製ケースのPASを採用する。
- ・推奨更新年10年を経過したPASは、主任技術者と協議の上、計画的に更新する。

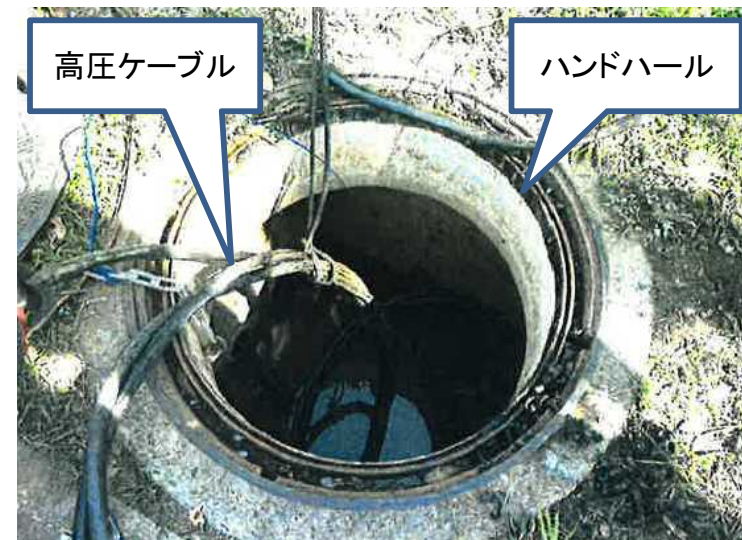
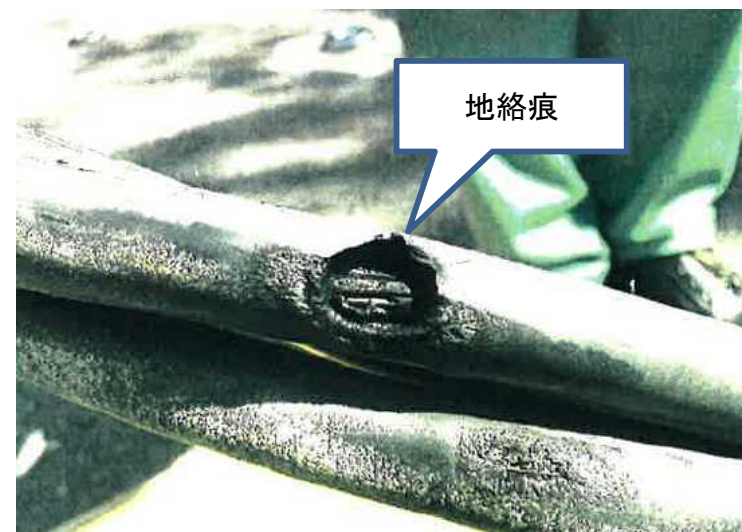
当該事業所の受電用高圧引込ケーブルが、ハンドホール内で経年劣化により地絡を発生し、高圧ケーブルが直引込であったために地絡保護範囲外となり、波及事故となった。

受電用高圧引込ケーブルの経年劣化(1996年製)により、地絡が発生した。

- ・現在更新時期を経過している他の機器についても早急に取り替えを計画する。今後は更新時期に合わせて計画的に取り替えを行う。
- ・高圧ケーブルが保護範囲内となるように、構内高圧気中開閉器の設置を検討する。

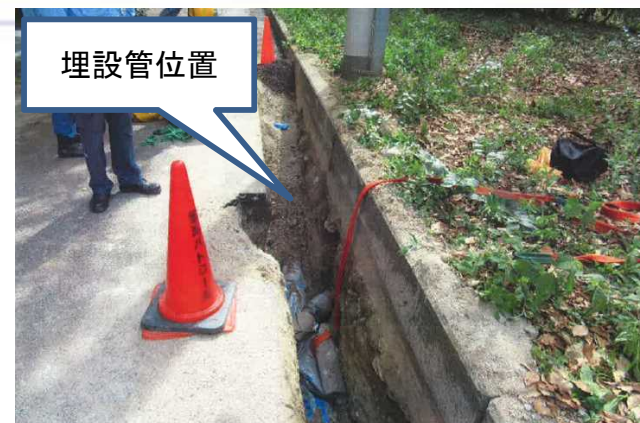
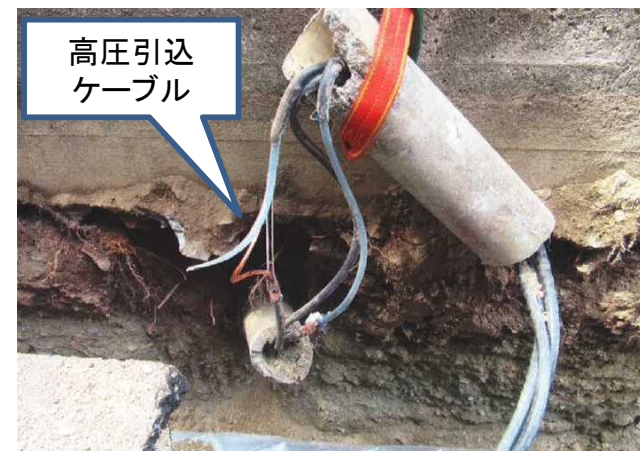
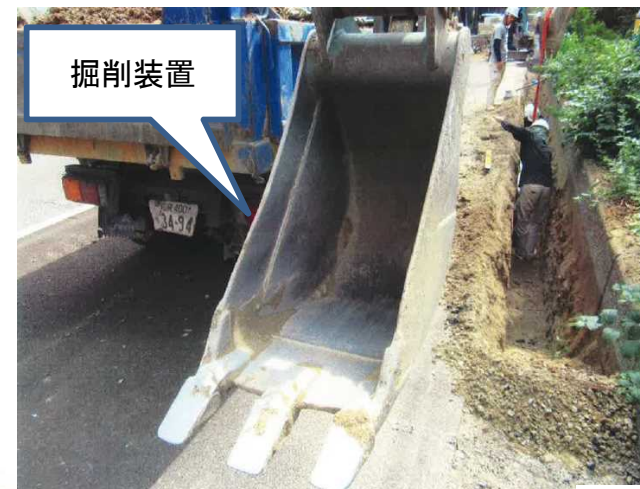
事業場の高圧引込ケーブル埋設位置において、公共水道管工事のための道路掘削工事を行ったことで地絡事故が発生し、波及事故となった。

・掘削作業による高圧引込ケーブルの地絡。出迎え方式で保護範囲外のため波及事故に至った。

- ・埋設管表示ピンを取り付けて埋設位置を表示する予定。
- ・構内柱を建柱し、高圧気中開閉器(方向性地絡継電器付)を設置予定。

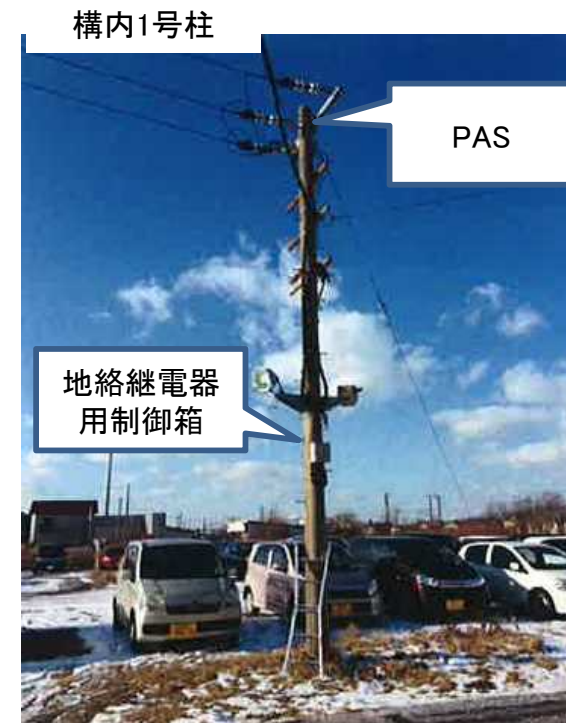
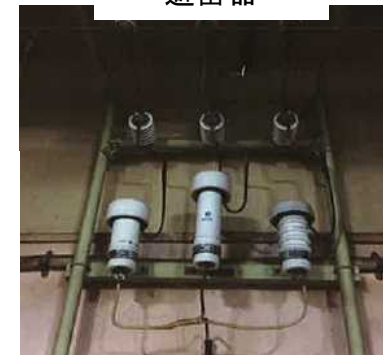
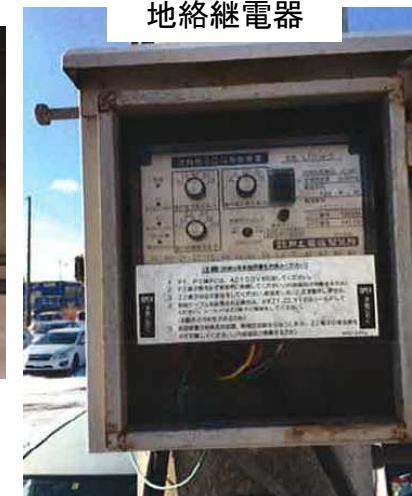
当該事業所が停電になり、調査をした結果、高圧気中開閉器(PAS)の開放と地絡継電器の動作が確認された。地絡状況を確認するために電気室内の主遮断装置を開放し、受変電設備の外観及び絶縁抵抗測定を実施した結果、問題が無く受電可能と判断したためPASを投入したが、電気室の主遮断装置が開放のままだったため、主遮断装置の負荷側から制御電源を取っていた地絡継電器が動作しない状態になったことと、実際には避雷器が地絡しており、その地絡が解消されていなかったために波及事故となった。

当該事業所での作業が初めてで、機器の老朽化や受電設備の詳細を十分に把握出来ていなかった代行の電気主任技術者が、地絡継電器の制御電源が電気室内主遮断装置の負荷側から取られていることを失念していたことと、高圧機器の絶縁不良箇所の特定期間に対して過去の年次点検等による絶縁抵抗の推移などの情報不足から状況を十分に把握できていなかったため、避雷器が地絡していたことを見逃してしまった。

避雷器

地絡継電器

- ・地絡継電器の制御電源が、電気室内主遮断装置の負荷側から供給されていることが分かるように表示をする。
- ・担当電気管理技術者が当該事業所に到着できていない状況で、代行の電気管理技術者が事故調査を行った際の良否の判断については、代行者のみの判断とせず、電話等により担当者と連携を取り、担当者の指示を仰いで判断をする。

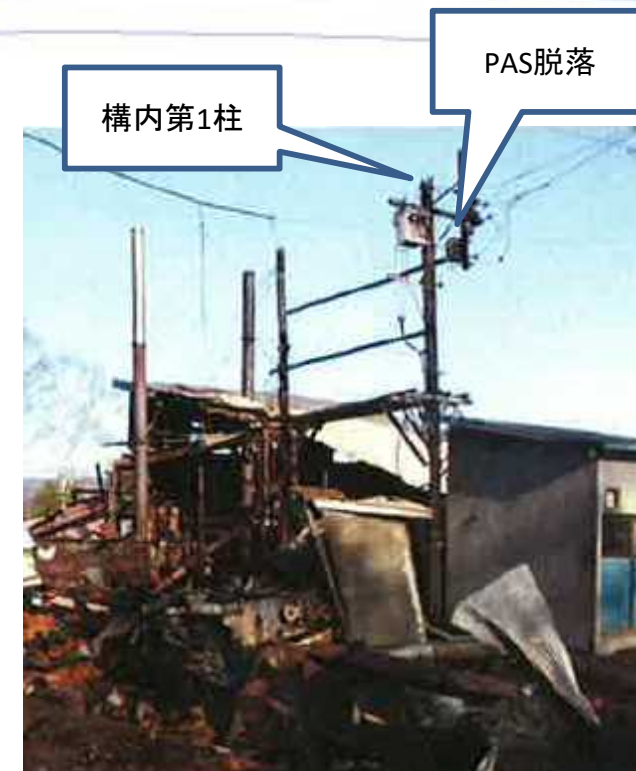
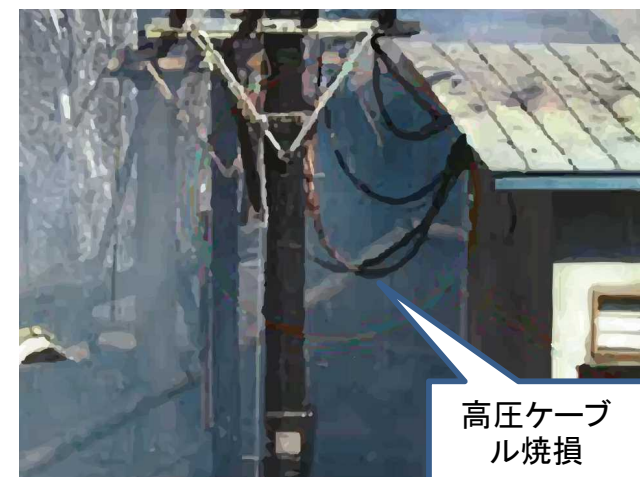
当該工場建屋からの火災により、工場横に設置の構内第1柱に延焼、GR制御ボックス及び高圧気中開閉器、高圧ケーブル他が焼損し、波及事故となった。

GR制御ボックスが先に焼損したため、電源喪失によりGR開放動作をしなかった。

- ・電源内蔵タイプの高圧気中開閉器を採用する。
- ・構内第1柱を建屋から離れた位置に設置する。
