点検しましょう。ほこりを払ってキレイに年越し ～5年で191件、配線器具の火災事故～

テーブルタップや延長コードなどの配線器具^{※1}による事故が毎年発生しています。2014年度から2018年度の5年間にNITE(ナイト)に通知のあった製品事故情報^{※2}では、配線器具の事故は309件^{※3}ありました。この309件のうち、191件(62%)が火災事故です。配線器具の火災の中には、使用者の誤使用や不注意と推定される事故が107件あり、その中で最も多いのは、ほこり、水分の付着によるトラッキング現象^{※4}による事故です。

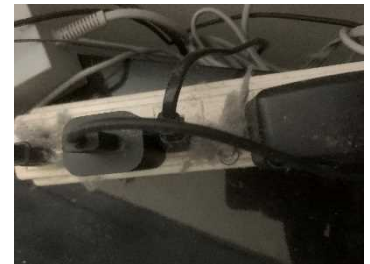
トラッキング現象で発火

- ・コンセントに電源プラグを長期間接続していたため、接続部にほこりなどが蓄積し、トラッキング現象が生じて製品及びその周辺を焼損する事故が発生した。
- ・テーブルタップに接続可能な最大消費電力を超える電気製品（電気ストーブと電気カーペット）を接続していたため、電源プラグ内部が異常発熱し、製品及びその周辺を焼損する事故が発生した。

ほこりで汚れたテーブルタップ

- 電源プラグはしっかり差し込み、ほこりなどがたまっていないか確認する
- 電源タップやコンセントの接続部分に水分が付着しないよう注意する
- 電源コードを引っ張ったり、机の脚で踏んだりするなど、無理な力を加えない
- 接続可能な最大消費電力を超えて使用しない
- 異臭や変色などの事故の予兆を見逃さない

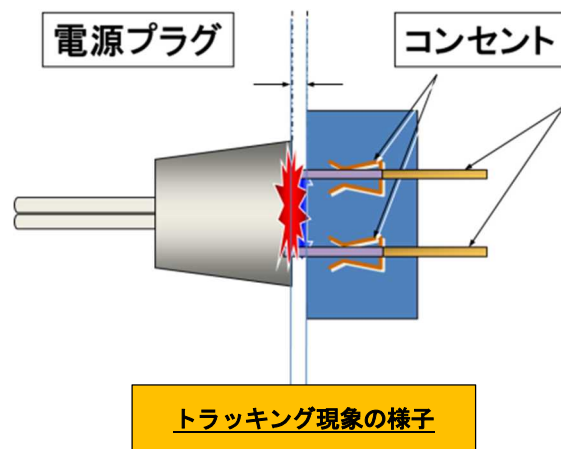
トラックが成長する過程（再現実験）

付着したほこり、水分によって電源プラグ栓刃の間に微弱な電流が流れる状態となり、火花放電を繰り返すことによって電源プラグの樹脂部分が徐々に炭化していき、トラック（電気の通り道）が形成されて異常発熱して、発火へと至る現象を「トラッキング現象」といいます。

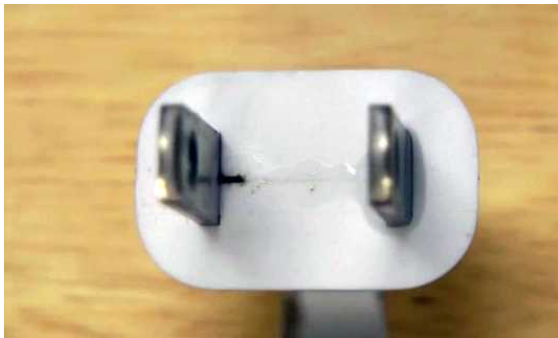
ほこり、水分などの付着により
プラグ栓刃間で火花放電が発生。

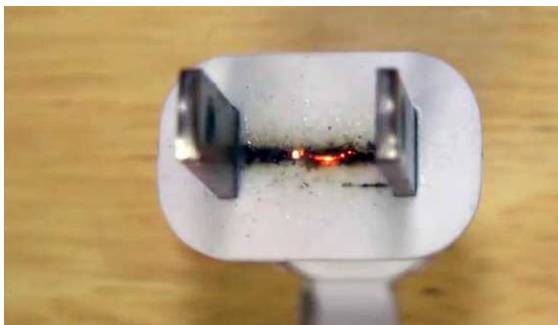
繰り返し火花放電が発生し、
プラグ栓刃間が炭化する。

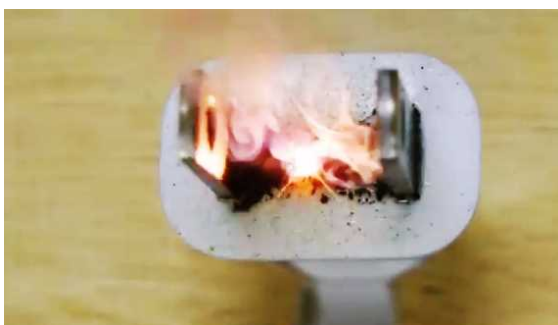
炭化により電気抵抗が低下し、
プラグ栓刃間がショートし発火する。

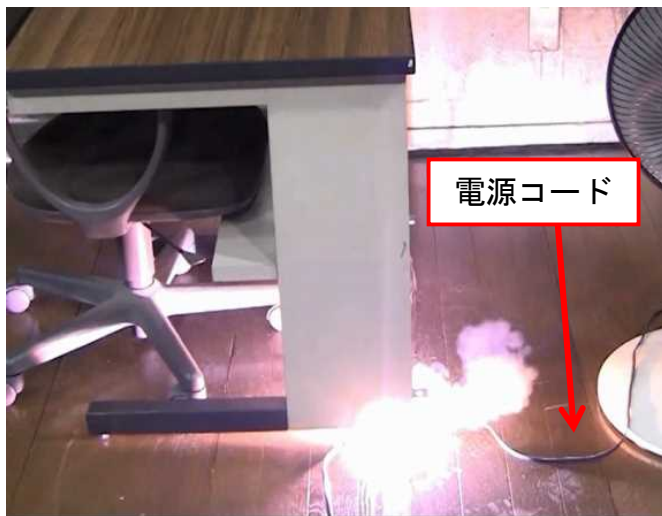
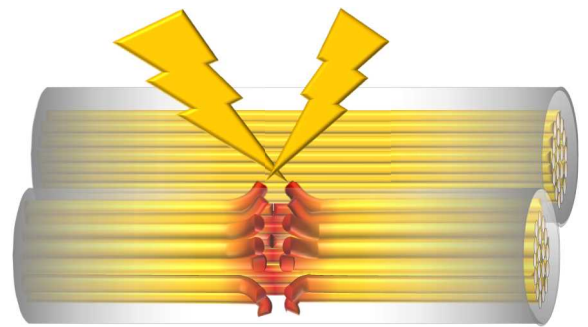
電源コードの断线图

使用者がテーブルタップの電源コードを机の脚で踏んでいたために、コードの芯線が断線してショート及びスパークが生じ、焼損したと考えられる。

机の脚に踏まれた電源コードがショートしている様子

- 電源コードを机やドアなどに挟み込まないように、設置場所に配慮する。
- キャスターなどが通過する場所は電源コードにカバーを付けるなどすることで、保護しておく。
- 電源コードを傷付けてしまうおそれがあるため、ステップルや釘、針金などで固定しない。
- 電源コードを束ねた状態では使用しない。
- 電源プラグをコンセントから抜くときは、電源コードを引っ張らず、電源プラグを持って抜く。

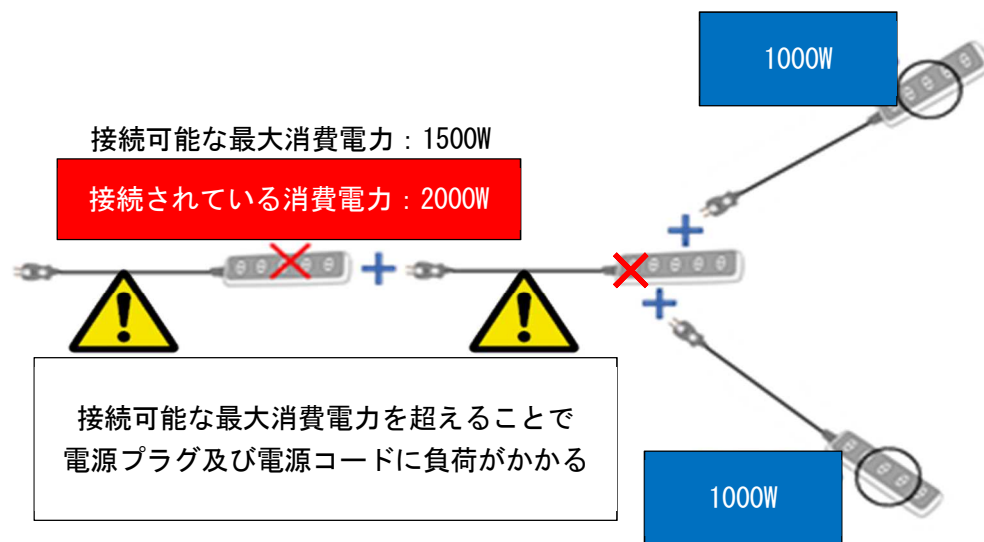
下図のようにテーブルタップを複数連結させると、それぞれのテーブルタップは接続可能な最大消費電力^{※6}以下であっても、元になるテーブルタップは接続可能な最大消費電力を超えてしまうため、異常発熱の危険があります。

延長コードやテーブルタップを連結しないようにしてください。接続可能な最大消費電力を超えてしまい、異常発熱が発生するおそれがあります。

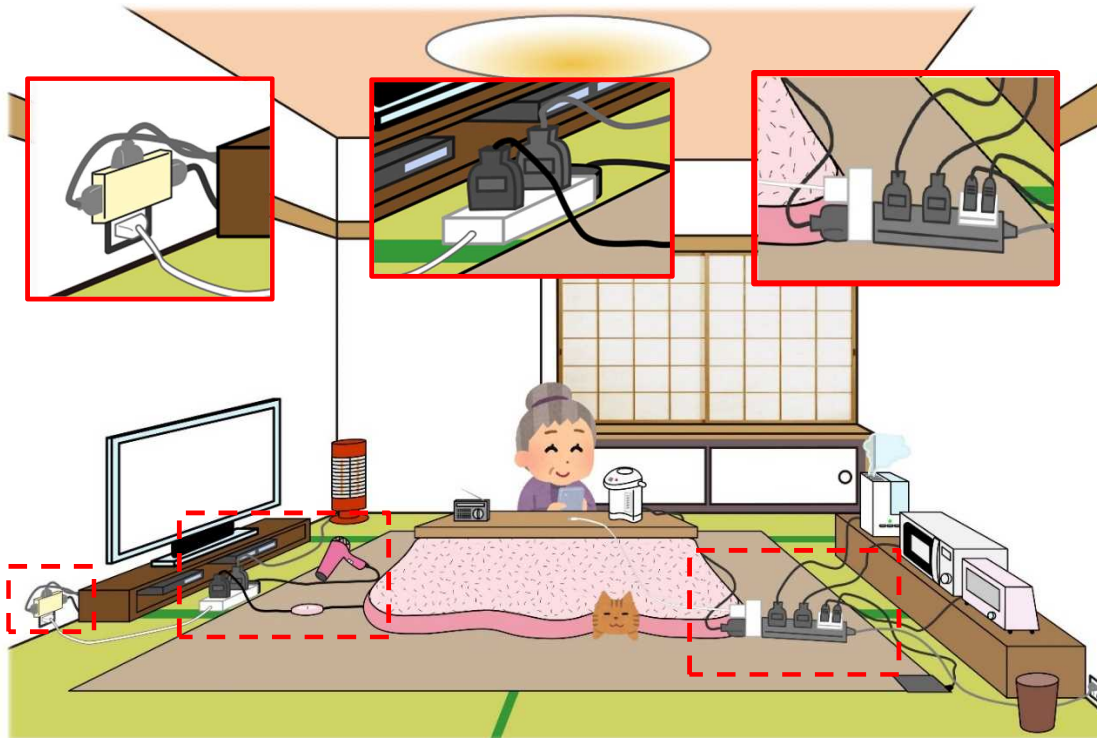
危険なポイント

- ・たこ足配線を行っている
- ・一つのタップに消費電力の大きい製品を複数接続している

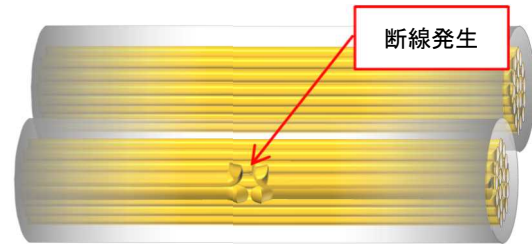
- ② 使用中の屈曲や引っ張りなどによって芯線の一部が断線した状態（断線初期）
 このまま使用を続け、さらに外から力が加わると、断線箇所や断線本数が増える。

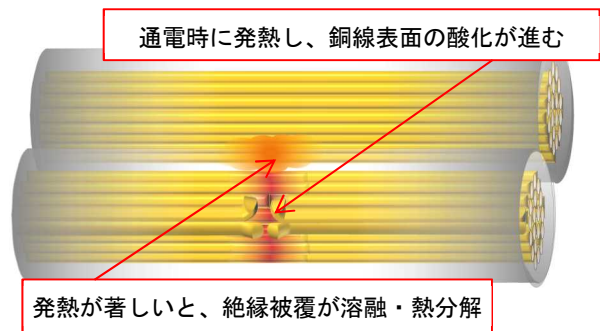
- ③ 芯線が部分的に断線した電源コードに電流が流れると、断線部分では電流の通り道が細くなっているため、その部分で温度が上昇し、樹脂製の絶縁被覆が熱分解される。

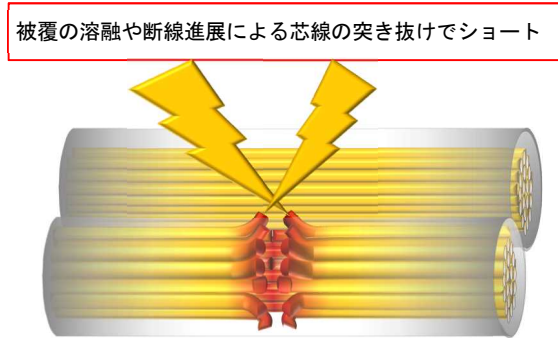
- ④ 異常発熱によって、絶縁被覆が破壊され、そこに過負荷やコードを束ねて使用していたなどの条件が重なると、異極間の芯線が接触してショートする可能性がある。

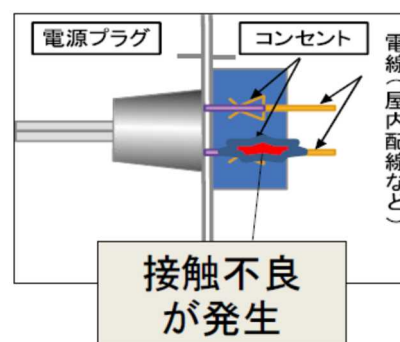
(図) 電源プラグとコンセントの接触不良の様子

使用中の電源プラグの横方向に力が加わり、コンセントの差込口の刃受け金具の間隔が開くことにより、栓刃と刃受け金具の接触部で接触不良が生じて、異常発熱により火災などが発生しています。

○コンセントに差し込んだ試験用プラグに、通常使用状態の横方向に荷重を加えた場合であっても試験用プラグがコンセントから抜けないこと。加えて、荷重を加えた後の開閉試験後の温度上昇が定められた範囲内であること。
