携帯型扇風機の事故事例の紹介

製品安全センター
事故調査課
手嶋 勇貴

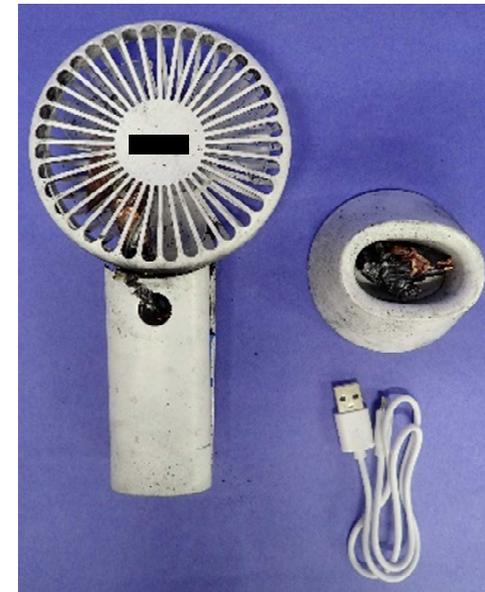
事故品外観

携帯型扇風機をUSBケーブルでパソコンに繋いで充電していたところ、携帯型扇風機が破裂した。

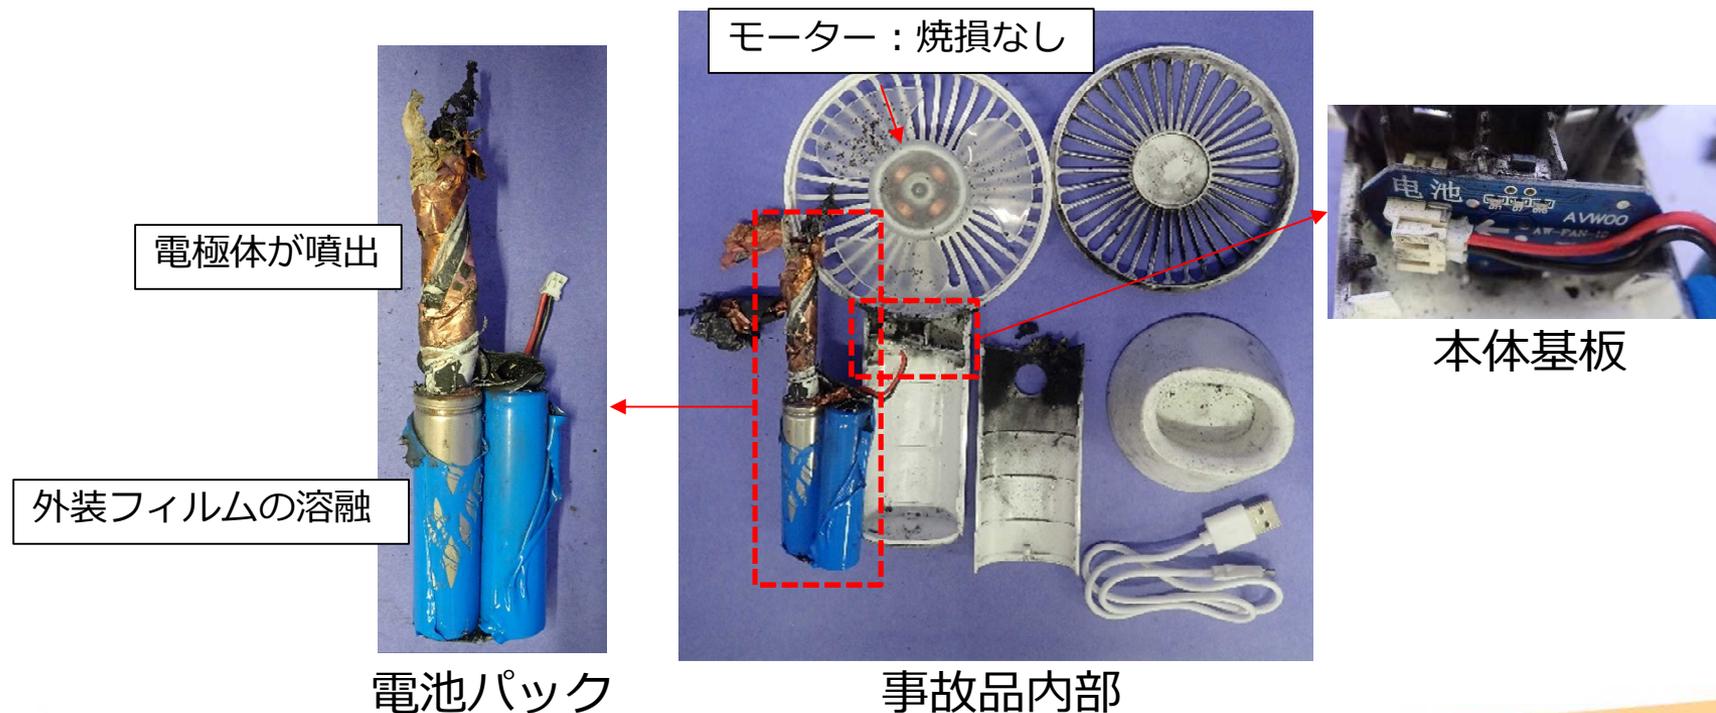
リチウムイオン電池セルが内部短絡して異常発熱し、内圧が上昇して破裂したものと推定される。

- ✓ リチウムイオン電池パックの被覆が溶融し、円筒形型電池セル2本のうち1本の封口体が開き、内容物が飛び出していた。
- ✓ 本体基板やモーター部分に出火の痕跡は認められなかった。

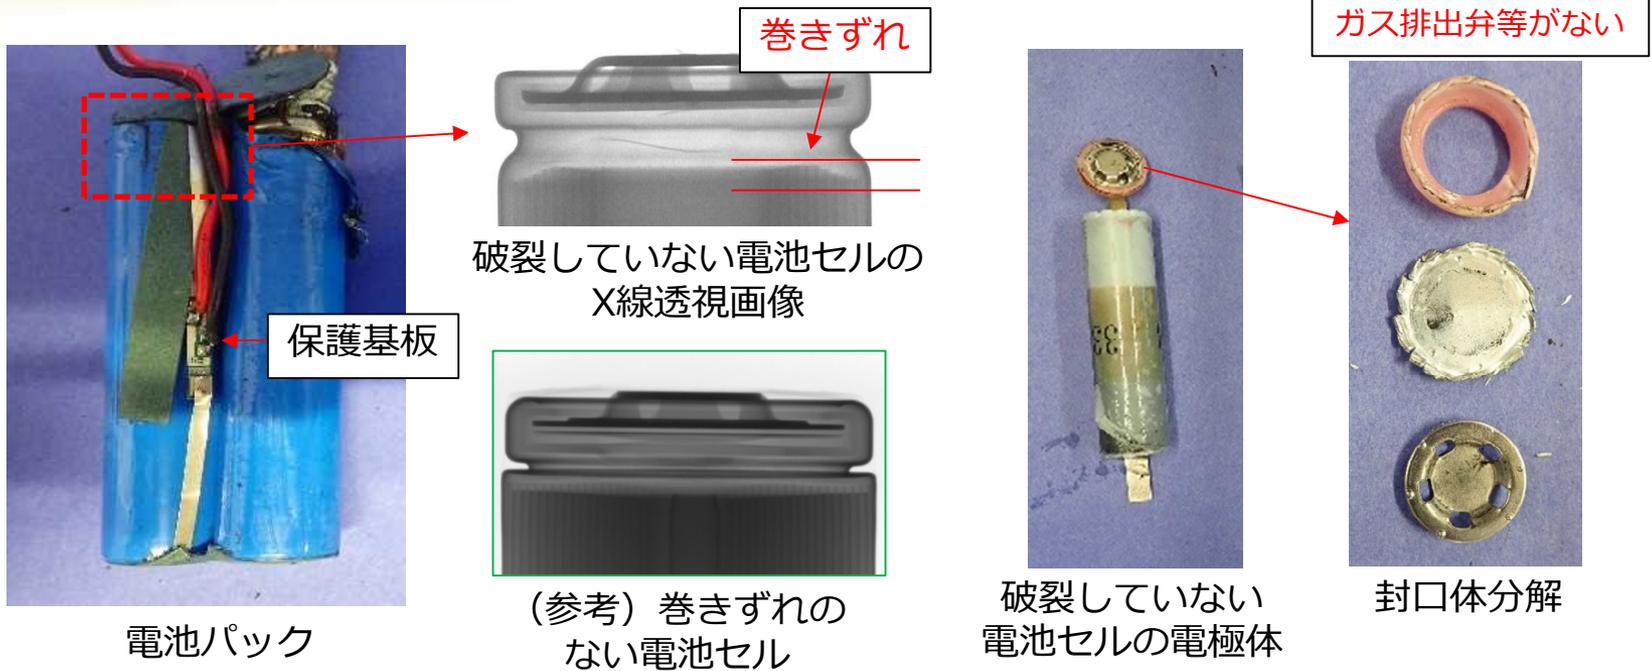
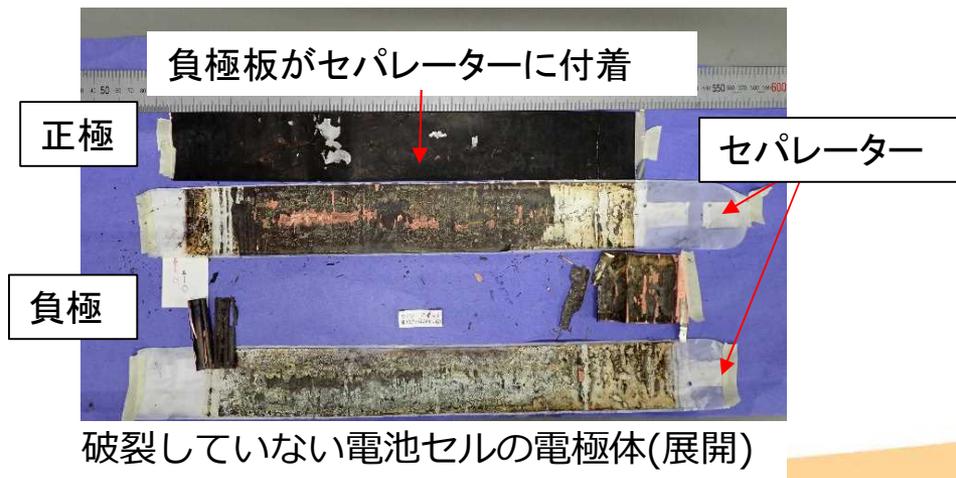
- ✓ 破裂していない電池セルに巻きずれが認められた。
- ✓ 封口体にガス排出弁がなく、その他の安全機構もなかった。

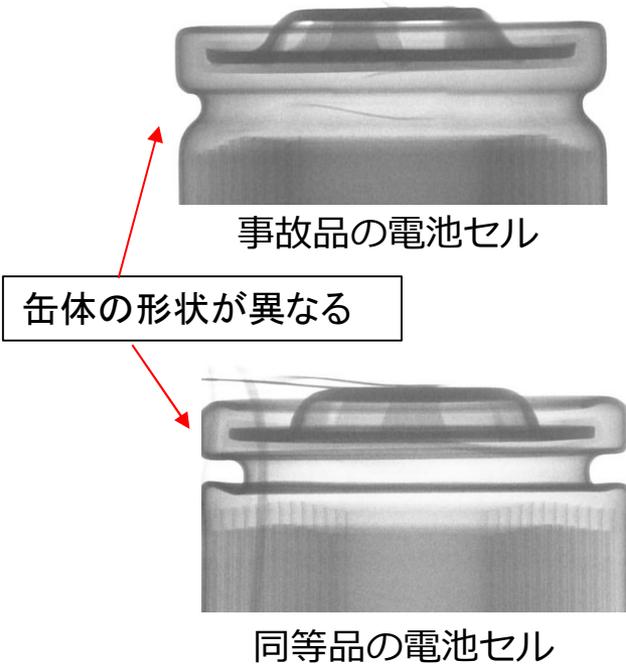
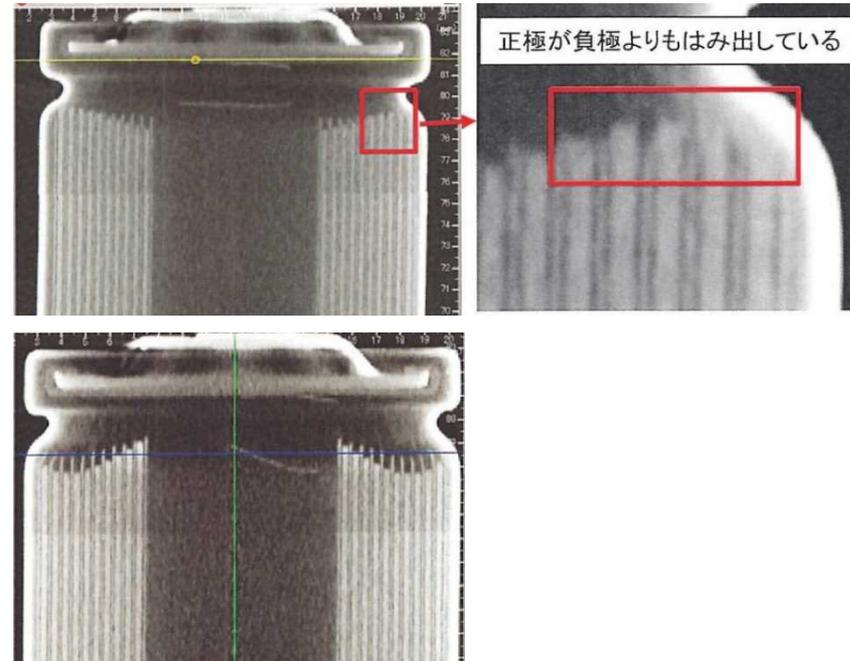
同等品電池セルのX線CT画像

- ✓ 事故品と同等品で缶体の形状が異なっていた
- ✓ 同型式品の電池セルでも巻きずれがあり、一部正極が負極よりはみ出している箇所があった。

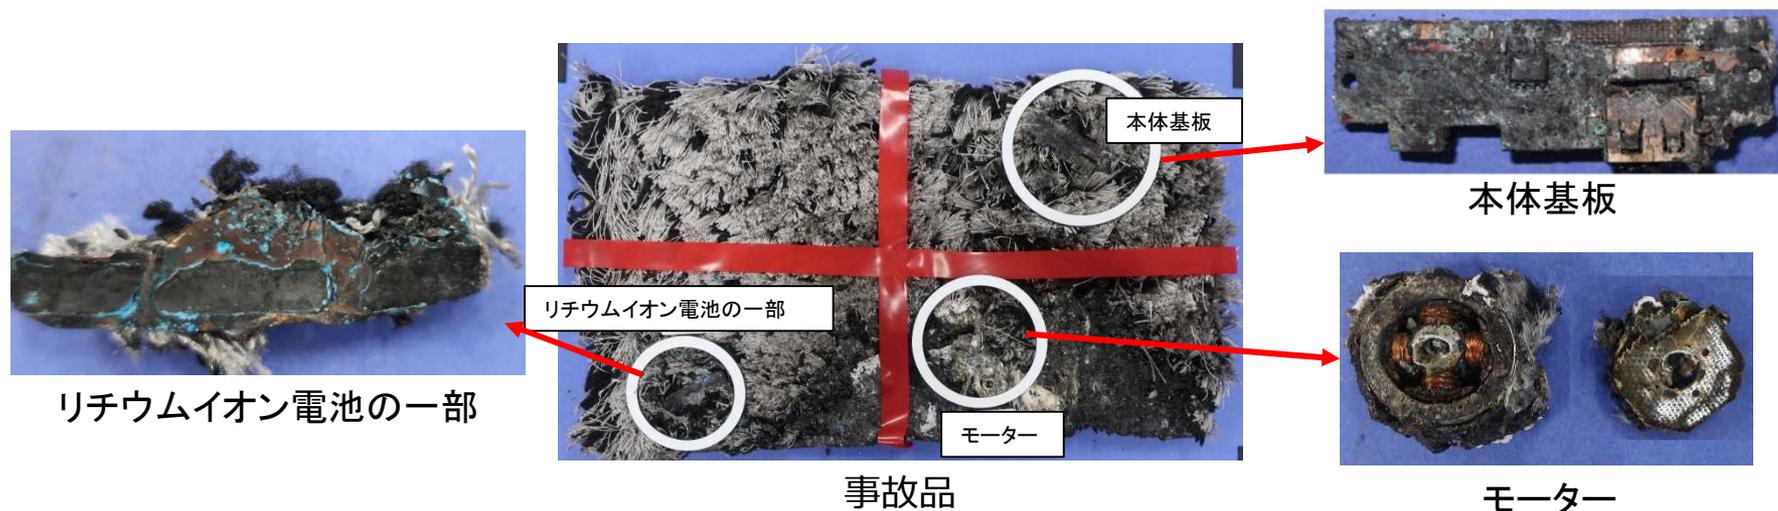
携帯型扇風機の電池セルの不具合により、異常発熱して出火したものと推定される。

- ✓ 本体基板、モーターは焼損しているが、出火痕跡は認められなかった。
- ✓ リチウムイオン電池は一部しか確認できなかった。

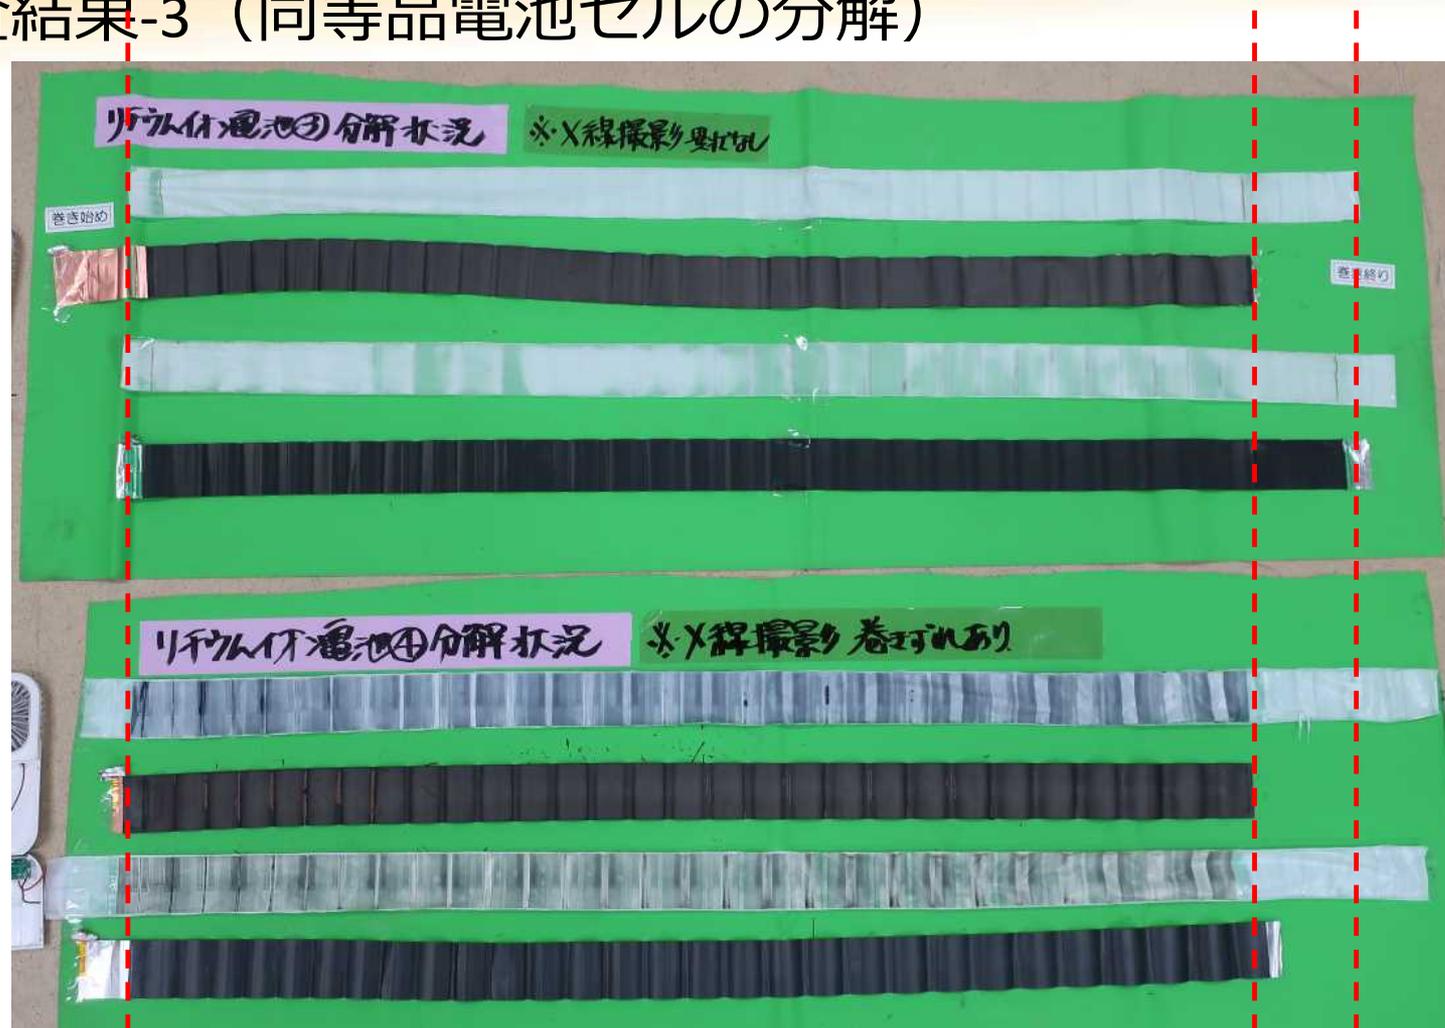
同等品電池セルの分解写真

✓ 電池セルの電極体の長さが異なるものがあった。

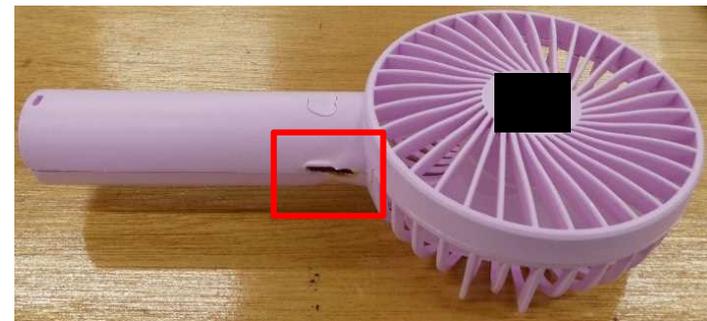
事故品外観（焼損箇所）

携帯型扇風機を充電中、機器の一部が焼損した。

- 電源を切った状態で充電していた。
- 充電用のUSB接続端子付近が溶融、焼損した。
- 使用回数は1、2回程度であった。

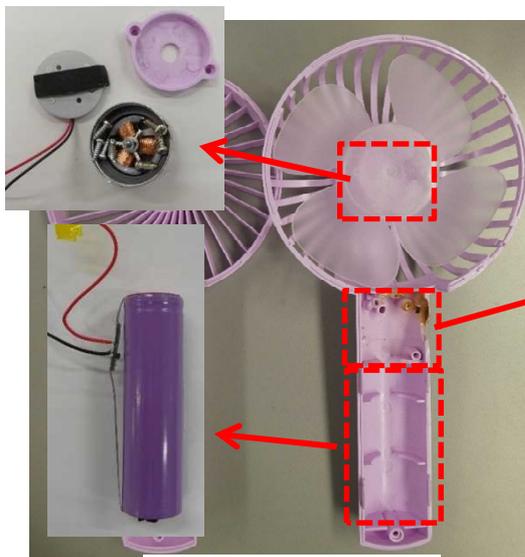
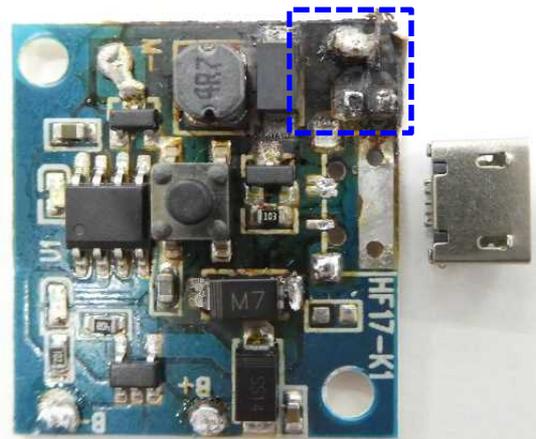
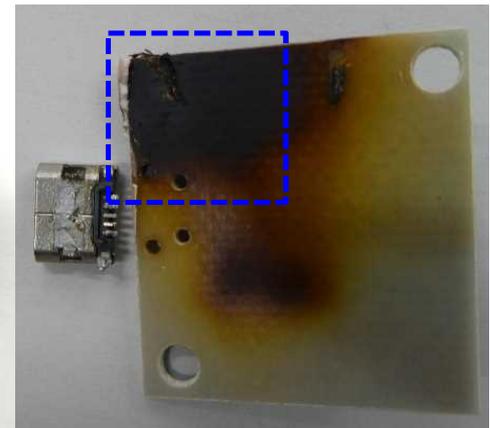
部品実装後の本体基板を分割する際にチップコンデンサーに応力が加わりクラックが生じ、通電時に短絡し、チップコンデンサー及びその他の電子部品が発熱、出火したものと推定される。

- ✓ 電池セル、モーターに異常は認められなかった。
- ✓ USBコネクタ上部のチップコンデンサー周辺が焼損していた。
- ✓ チップコンデンサーには導通があった。

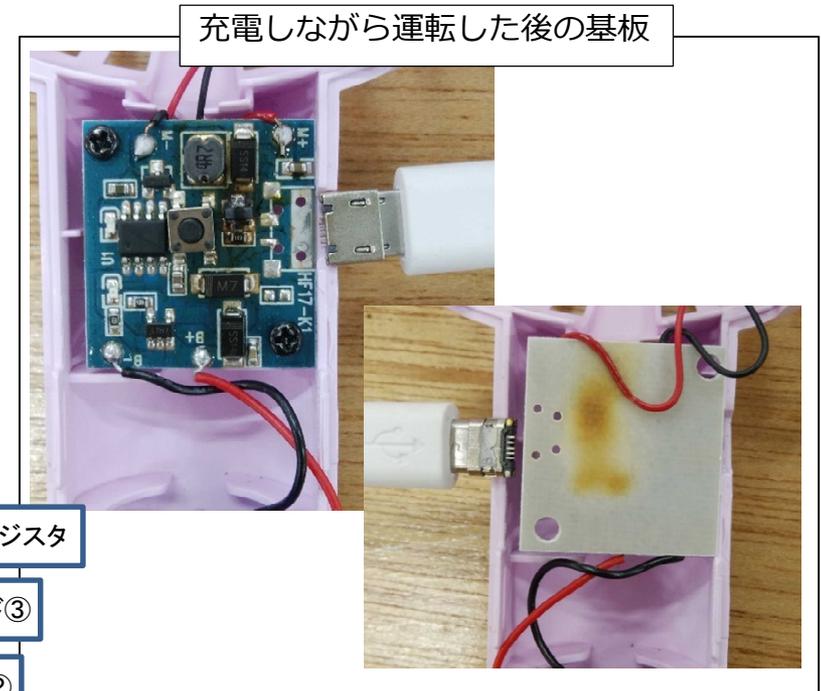
充電しながら運転した後の基板

- ✓ 充電中は充電制御IC周辺の温度が89°Cまで温度上昇した。
- ✓ 運転中はダイオード①②が発熱し、②が77°Cまで温度上昇した。
- ✓ 充電中に運転した場合、ダイオード①②③が発熱し、③が最大で109°C程度まで発熱、ダイオード③とトランジスタが破損しUSBコネクタが脱落した。
