# NITEの電気保安技術支援及び 感電事故事例の紹介

独立行政法人 製品評価技術基盤機構（NITE）

# 0. はじめに

# 1. 死傷事故

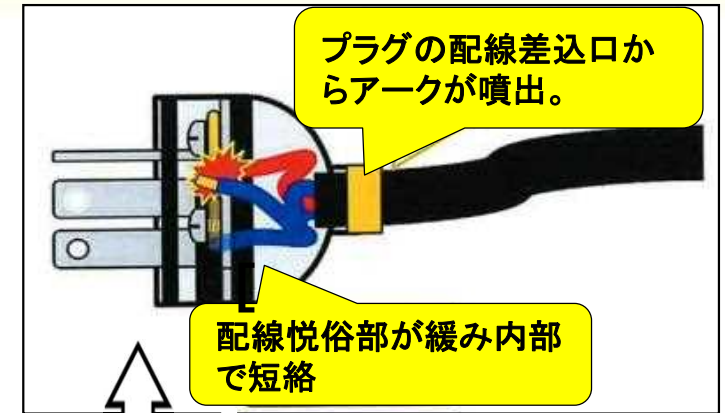
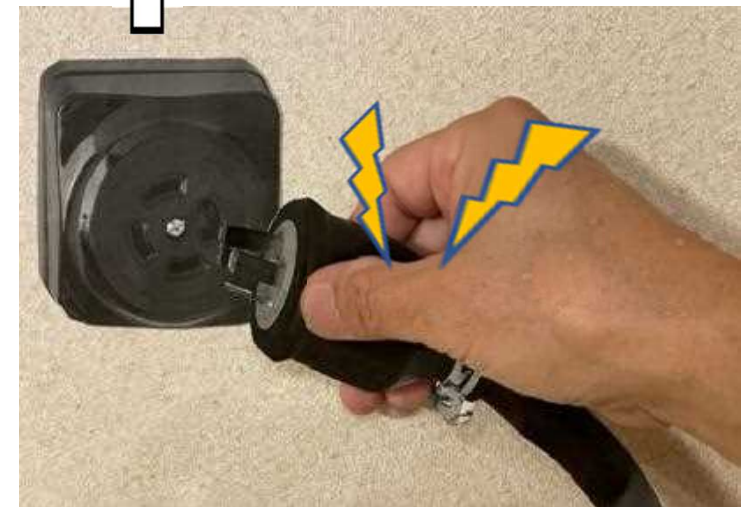
<被災状況（イメージ図）>

工場従業員が三相200V機器を移動させる際、プラグを右手（素手）で持って引き抜こうとしたところ、プラグよりアークが発生し、負傷した。

三相200V機器専用のプラグ内の配線接続は、圧着端子ではなく、より線を直接巻いて接続されており、また、移動して使用する機器のため、プラグの抜き差しや配線を動かす頻度が多く、長期間の繰り返しの作業によりプラグ内部で接続ネジが緩んだものと推定される。

- ・工場内の移動機器の点検を実施
- ・プラグ及び配線の外観点検、内部の配線接続部を確認し、圧着端子が使用されていない箇所は、同日、圧着端子を取付けるとともに増し締めを実施。

- ・従業員を対象とした安全教育の実施
- ・感電事故の概要を説明し、事故発生防止対策として配線の接続（固定）、プラグの抜差し等、機器の安全な取扱方法について確認した。

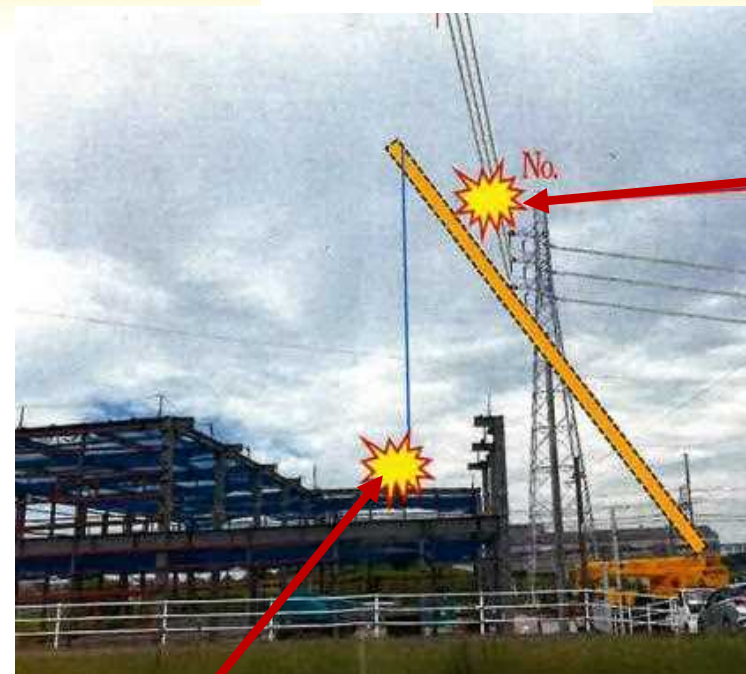
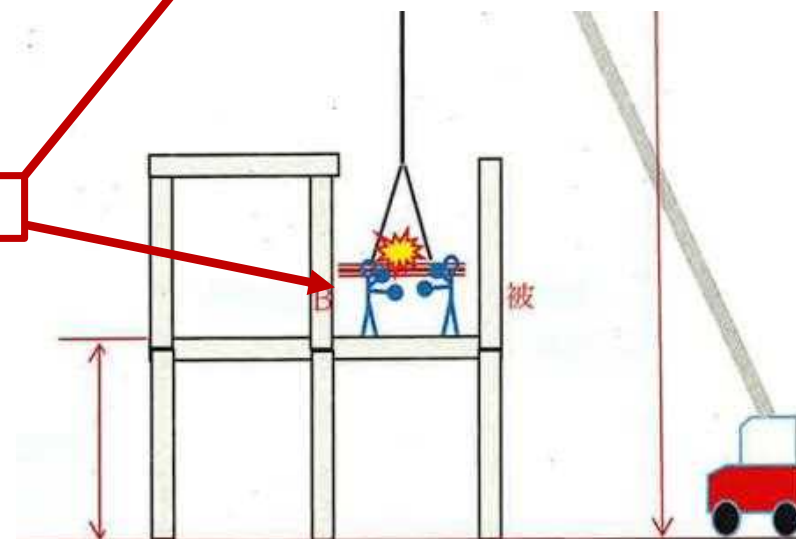
事故現場

送電線に近接した建設工事のクレーン作業において、クレーンブームが送電線に接触し、建設作業員1名がクレーンの吊りワイヤーを介して感電し、2階から転落する感電負傷事故となった。

送電線に近接した建設工事のクレーン作業中、クレーンオペレータがブームの高さ制限リミッター設定を解除し、誤って送電線にブームを接触させたため、吊荷を移動させていた建設作業員が吊りワイヤを介して感電し、地上へ転落して、感電負傷事故となったと推定される。

- ・施工会社現場責任者に対して再度、保安打合せの実施。
- ・現地にてクレーン使用前に、施工会社現場責任者及びクレーンオペレータ、監視人へ再度、建設用重機の事故防止PRの実施。
- ・関係団体、企業などへの建設用重機の事故防止PRを継続して実施。

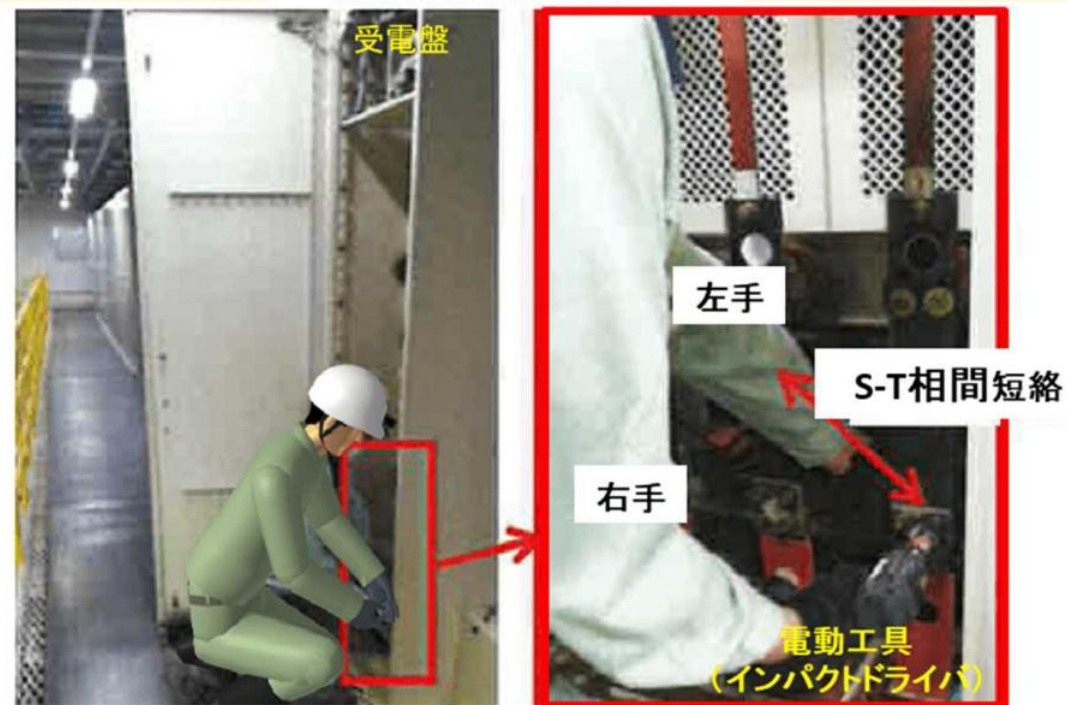
作業状況(高圧受電盤)

電気工事業者の作業責任者1名が、高圧電気設備（停電中）の撤去作業時、隣接している他の高圧電気設備（使用中）を作業対象と誤認し、検電せずに高圧電路の離線作業を行おうとして充電部（6600V）に左手が接触し、感電した。

被災した作業責任者は、高圧電気設備（停電中）の撤去作業時、隣接している他の高圧電気設備（使用中）を作業対象と誤認し、検電せずに高圧電路の離線作業を行おうとして充電部に左手が接触し、感電した。

- ・充停電部が混在する場所では、通電中表示及び通電範囲の区画表示を実施する。
- ・電気工事業者の現場を監督する者は、構内での高圧電気工事に携わる際は、検電器を常時携帯する。
- ・電路が切り離された場所であっても、撤去作業時は検電する。
- ・高圧電路の離線作業等を行う際は、現場を監督する者又は作業責任者が立会いの下、2者以上で検電する。
- ・年に1回以上、従業員及び協力事業者に検電の重要性教育を行う。
- ・特高・高圧配電設備のある区画については常時施錠を行い、電気工事業者は現場管理者と一緒にないと入室できないルールとする。

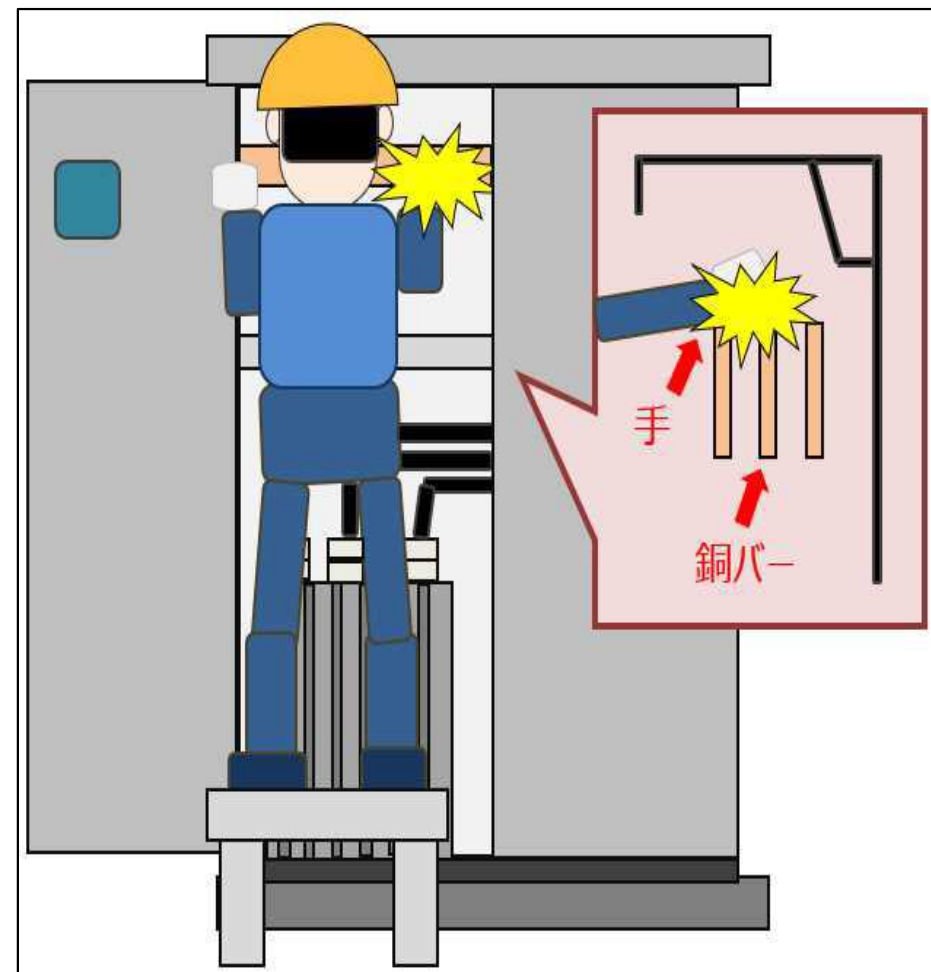
サイリスタ盤

電気工事業者の作業員1名（被災者）がサイリスタ盤内の冷却ファン取替作業時に、充電部（銅バー、460V）に触れて感電した。

当該負荷設備は停電状態となる予定であったが、工事担当者が電源開放中であることを知らせる札を遮断器に掛け忘れていたため、作業前日に遮断器操作の担当者が電源投入した状態であった。

なお、作業前には検電を実施したが、検電器内部に異常があり、動作が不安定であったため、活線状態であることを認識できなかった。

- ・発注仕様書等の書類に明確な電源開放箇所を記載し、設置者から電気工事業者へ電源開放箇所の共有を徹底する。
- ・チェックリストを用いて修理札掛けを徹底する。
- ・検電器の電池接触不良に関する定期点検のルールを作成する。

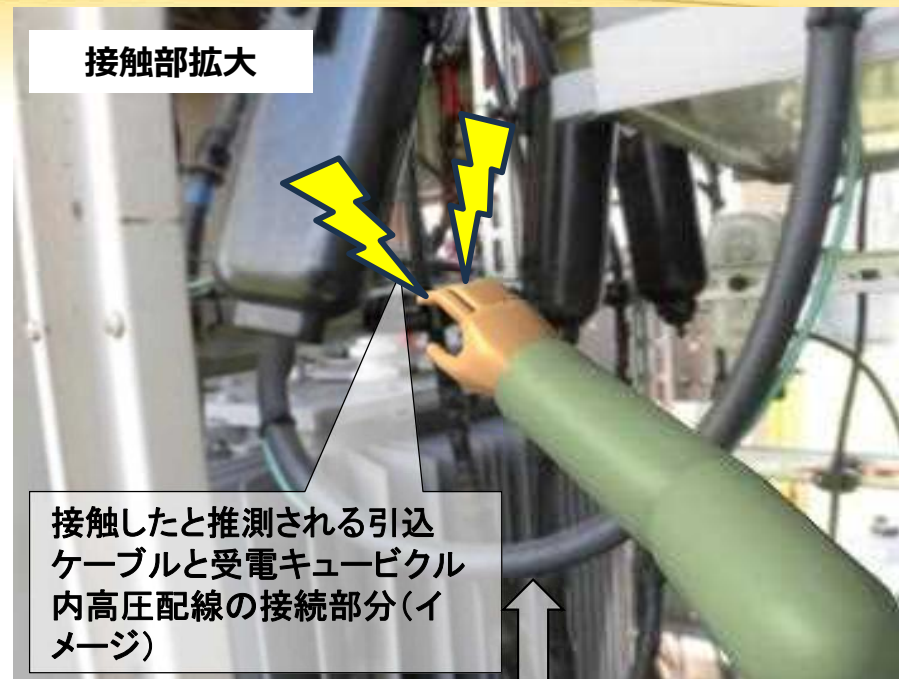
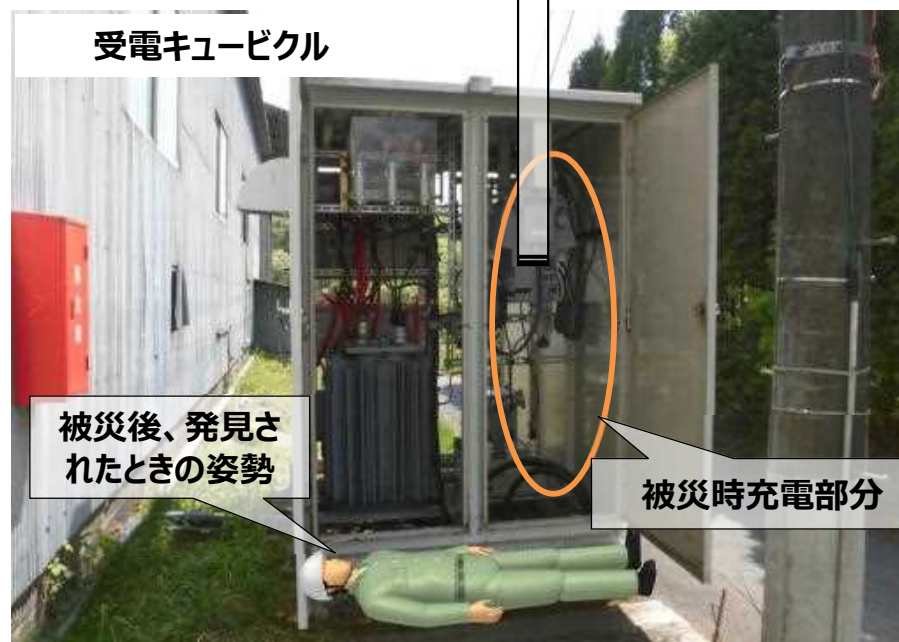
一般送配電事業者の電柱に設置されている区分開閉器を開放せず、電気管理技術者が年次点検作業に着手し、第一キュービクル（受電キュービクル）と第二キュービクルのうち、第一キュービクル内の確認を行っていた電気管理技術者が認識不足により充電部（6,600V）に接触して感電した。

受電キュービクル通電のまま、第二キュービクルの高圧交流負荷開閉器（LBS）のみを開放して作業着手したが、第一キュービクルでの作業中、勘違いや失念により充電部への意識が希薄となり、接続部分に接触したものと推定される。

停電を伴う年次点検を実施する場合は、必ず構内を“全停電”して行うことを徹底する。

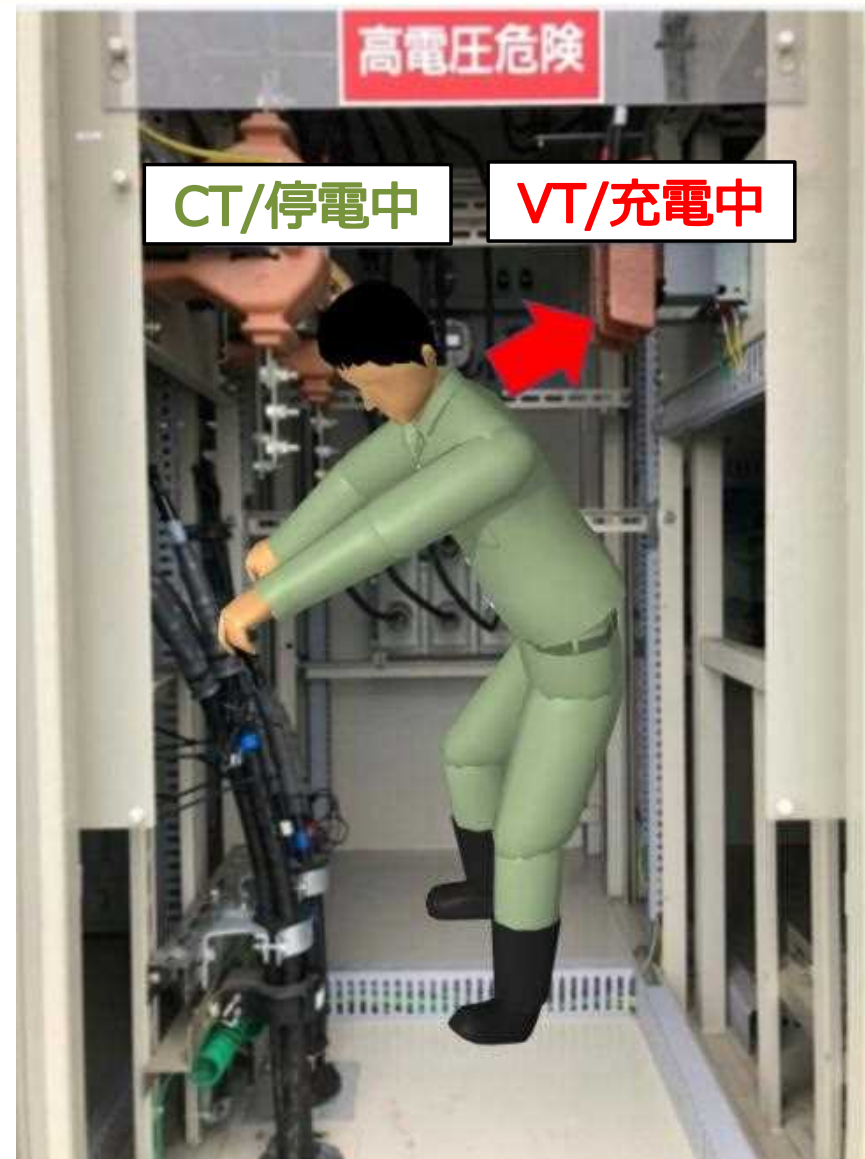
受電キュービクル

事業場の高圧ケーブル引込工事で、電気工事業者が作業指示のないケーブルの末端処理を行うため、盤内に立入って状況確認を行ったところ、充電中の計器用変成器（VT）一次側に接触したため、感電負傷した。

高圧ケーブル引込工事で、被災した電気工事業者が、停電箇所の判断間違いと予定外作業を実施し、引込作業における注意喚起と安全対策が不十分であったことに加え、現場代理人が停電判断を間違えて充電部に対する安全対策の指示が実施しておらず、元請会社の安全作業計画書が作成されていなかったこと、発注担当者及び電気主任技術者の事前確認不足があったことなどが原因となり、感電負傷事故に至ったものと推定される。

VT/充電中

- ・予定外作業の原則禁止
- ・停電部、充電部の把握と見える化
- ・安全作業計画書の作成と管理
- ・発注担当者と電気主任技術者の工事計画書事前承認の徹底
- ・作業における安全対策の徹底

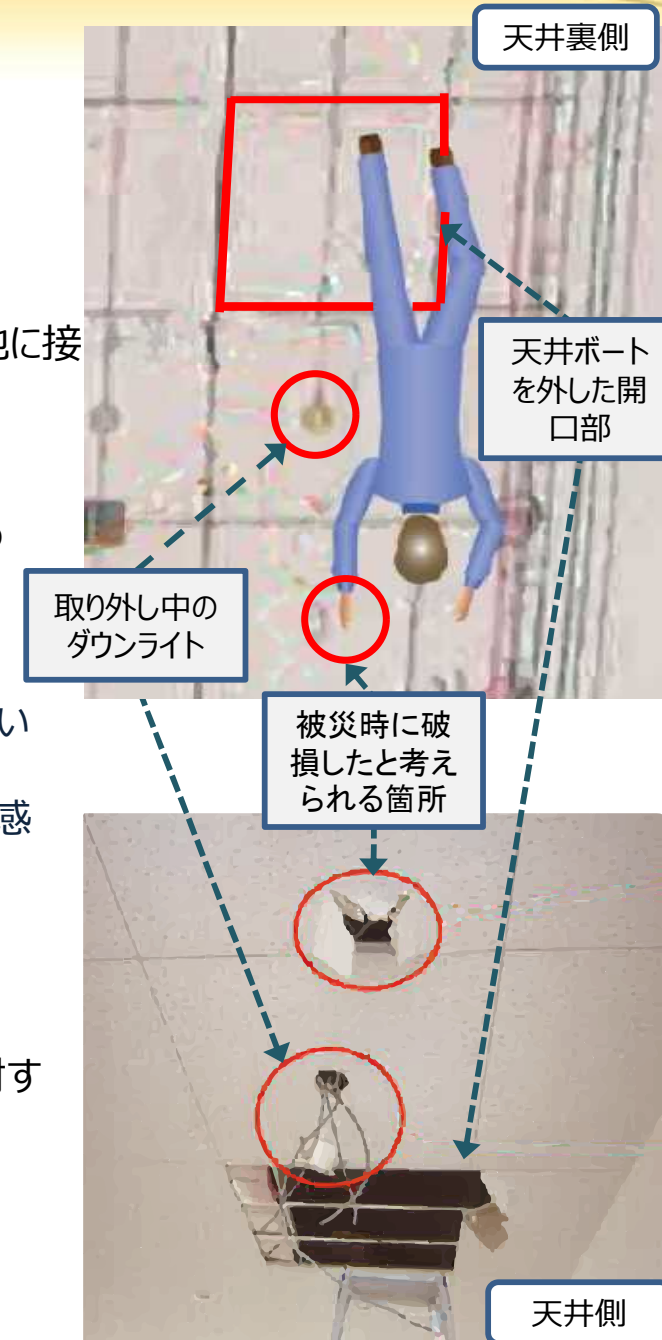
被災時作業状況再現図

当該事業場の照明器具増設工事（100V回路）の際に、作業者がケーブルの被覆を剥ぐためにワイヤストリッパを使用したところ、充電状態のケーブルであったために感電し、死傷事故になった。

照明器具増設工事の際に、作業者は絶縁手袋等の防具を装着せず、また、電源を開放しないままの状態ケーブルの被覆をワイヤストリッパで剥がしたため、感電したものと推定される。

また、照明器具の回路には漏電ブレーカーが設置されておらず、感電状態が継続したことから、感電死亡に至ったものと考えられる。

電気工事を計画した時は、必ず事前に電気主任技術者に連絡・相談を行い、工事内容に対する助言や必要に応じて立ち合いを求める。

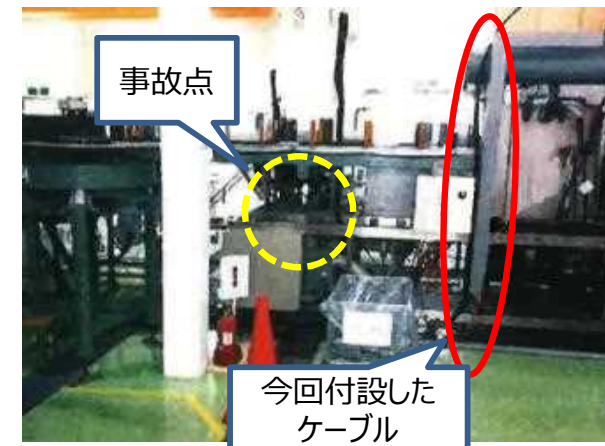
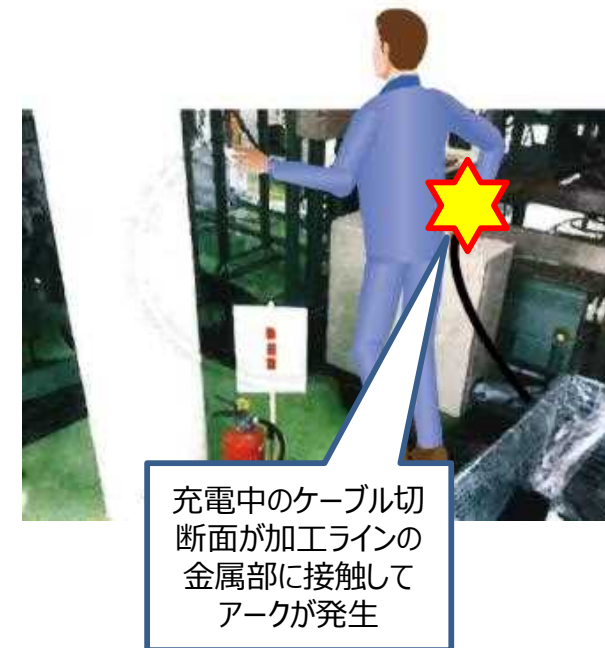
被災時作業状況再現図

当該事業場のケーブル敷設工事において、作業員が充電中の低圧ケーブルを電気設備に接触させ、短絡によるアークにより熱傷を負ったため、死傷事故になった。

- ・電気工事を行う際は、第一種電気工事士の有資格者が工事に携わり、必ず電気主任技術者へ連絡して必要な指揮・助言を受けるように徹底する。
- ・電気主任技術者に対し、定期的に保安教育の実施を依頼し、安全作業に必要な知識の取得に努める。

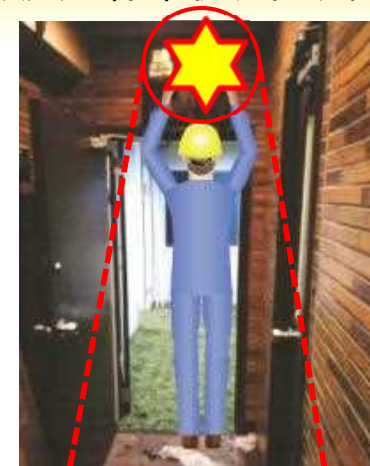
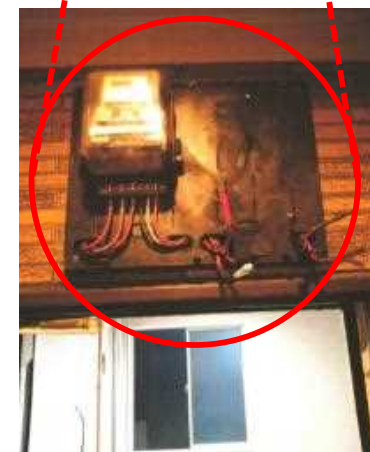
被災時作業状況再現図

当該事業場での分電盤移設工事の際に、作業員がキュービクル内の低圧ブレーカーを開放をせず、活線状態で動力用ブレーカーの入れ替え作業を行ったため、配線再接続時に誤って活線部を短絡したことにより発生したアークで火傷を受傷したことから、死傷事故になった。

なお、被災した作業員は、当該工事を行うことができる資格を有しておらず、関連工事における工程での進捗遅れを取り戻そうとしていたことも事故発生の要因と考えられる。

- 電気主任技術者による、工事前の作業員の資格確認を実施する。

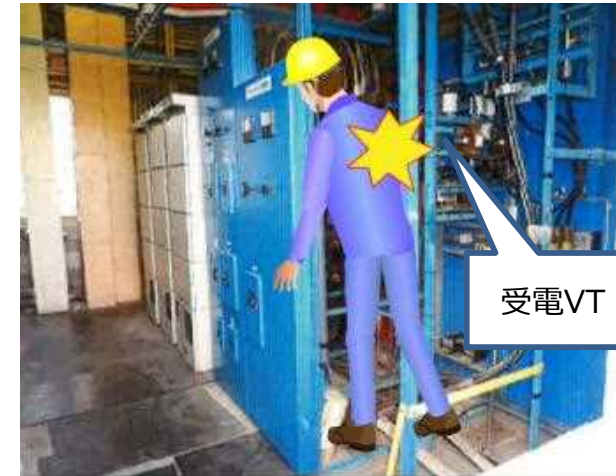
被災時作業状況再現図

保安管理業務中の感電事故。変圧器のB種漏洩電流値が大きかったため、低圧側にて不良箇所を調査しようとしてオープフレーム内に入ったが、調査が不可能であると判断し、フレーム外に出ようとして後ずさりした際に、後方の受電VTに右側の背中が触れ、感電した。

・通常、月例点検は目視による点検、放射温度測定、クランプ電流に限っていたが、高圧三相のB種漏洩電流測定値が前回と比較して増加していたため、不良原因を探索しようとして充電中の受電VTに触れ、感電した。

- ・電気設備の点検に係わる点検方法について再教育し、月次点検での充電部近接作業はしない。
- ・充電中にオープフレーム充電部付近の出入りを禁止するための措置を講ずる。
- ・点検中に異常箇所発見及び異常な値を測定した場合は直ちに担当者へ報告し、調査が必要な場合は停電及び部分停電等の安全が確保された後に調査する。

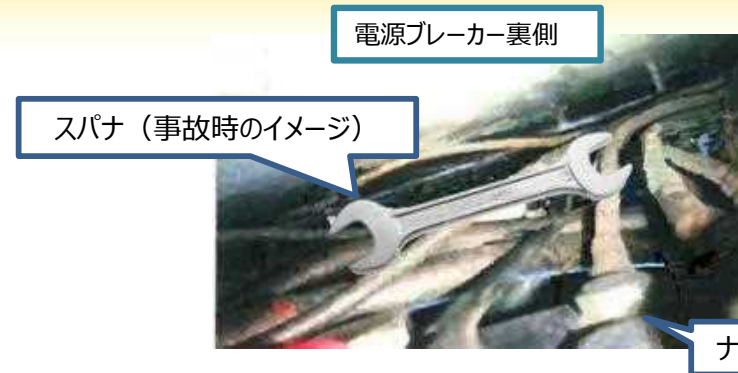
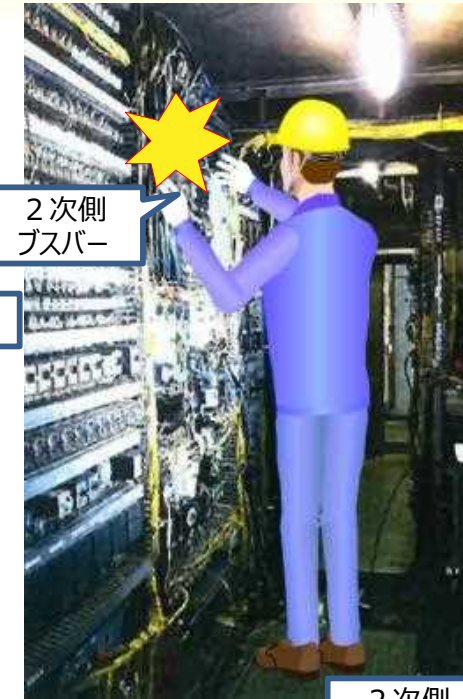
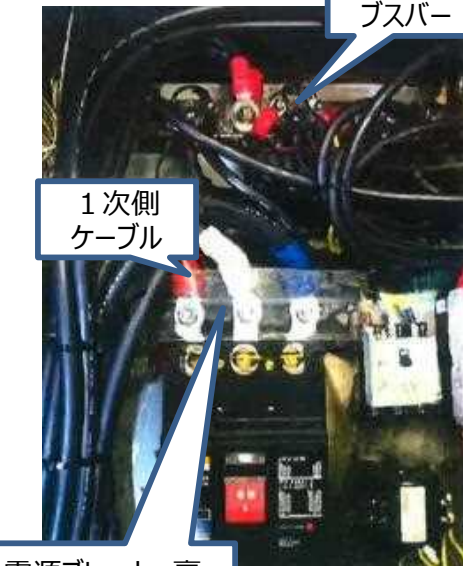
## 被災時作業状況再現図

電源ブレーカー裏側にスパナ落下

- ・電源ブレーカーを切っても、同一盤内に充電部分が残る場合には更に1次側の電源を切る、または、絶縁物による養生をすると共に作業前再確認することを安全守則に明記する。
- ・活線近接作業の危険性を再教育する。また、想定外、やり難い作業が生じた場合は、工事を中止し、工事作業者と再度打ち合わせすることをルール化する。
