ホコリも積もれば事故となる

～年末は配線器具の掃除・チェックもお忘れなく～

独立行政法人製品評価技術基盤機構 [NITE (ナイト)、理事長：長谷川 史彦、本所：東京都渋谷区西原] は、年末の大掃除の時期に合わせて、配線器具の注意喚起を行います。

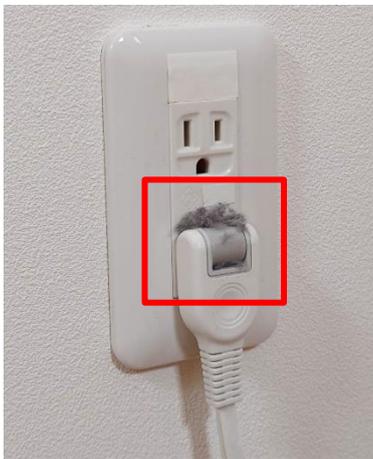
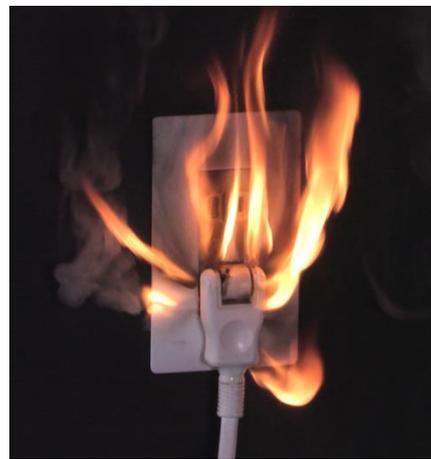
ほこり等の付着によりトラッキング現象^{※2}が生じてコンセントが発火

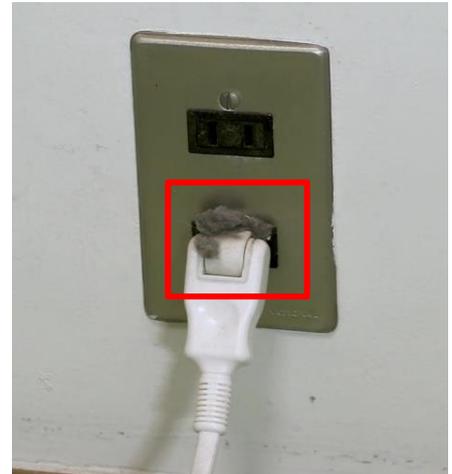
電源プラグはコンセントや電源タップとの間に隙間が生じないようにしっかりと差し込み、定期的に掃除してほこりを取り除いてください。電源プラグをコンセントや電源タップとの間に隙間がある状態で差したままにすると、隙間にほこりがたまって表面に水分が付着したり、水分が内部に浸入したりしてショートやトラッキング現象が生じるおそれがあります。

コンセントに差し込んだプラグの周辺にほこりがたまっている様子

掃除の際は、必ずコンセントや電源タップから差し込みプラグを抜いて、“から拭き”でほこり等のよごれを取り除いてください。コンセントや電源タップの差し込みにアルコールスプレー等の洗浄液が直接かかるとショートやトラッキング現象が生じるおそれがあります。

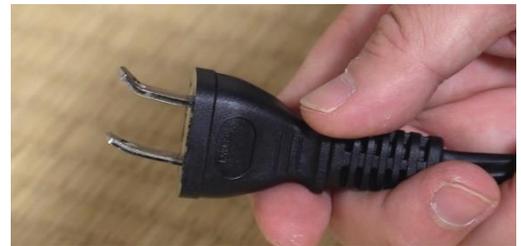
電源プラグが変形した状態で使用すると、コンセントの刃受け金具と正常に接触せず、異常発熱や発火に至るおそれがあります。テーブルタップを踏みつけてしまったり、コンセントから力任せに引き抜いてしまったりした際に電源プラグは変形します。設置場所や抜き差しに注意してください。電源プラグが変形した場合は使用を中止し、メーカーや販売店にご相談ください。

変形した電源プラグ

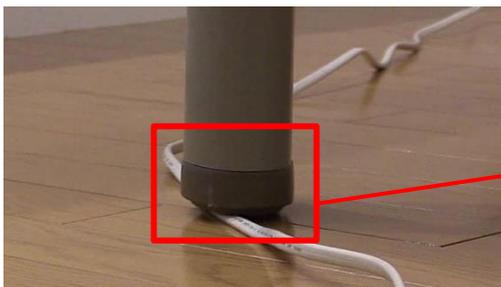
延長コードやテーブルタップの電源コードを折り曲げる、踏みつける、引っ張るといった、外部から電源コードに無理な力が加わる使い方をすると、電源コードの芯線が断線して、異常発熱や発火に至るおそれがあります。机や椅子の脚などでコードを踏みつけたり、足に引っ掛けたりしないよう、配線は設置状況に注意し、電源プラグは電源コードではなくプラグ本体を持って抜き差ししてください。

電源コードを踏みつけている様子

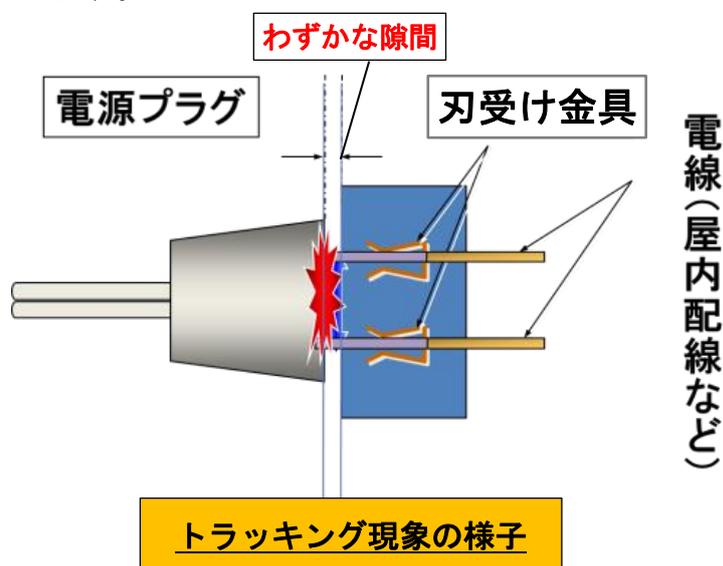
○トラッキング現象の発生メカニズム（トラックが成長する過程（再現実験））

コンセントや電源プラグの周囲、隙間や内部にほこりや水分が付着した状態で使用すると、付着したほこりと水分によって電源プラグ栓刃の間等に微弱な電流が流れる状態となり、火花放電が繰り返されます。その結果、絶縁の役割を果たしている樹脂部分が徐々に炭化していき、トラック（電気の通り道）が生成されて異常発熱し、発火へと至ります。この現象を「トラッキング現象」といいます。

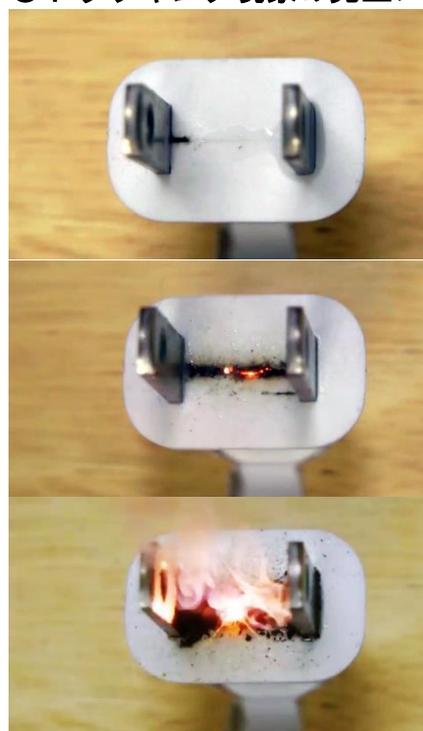
ほこり、水分などの付着によってプラグ栓刃間で火花放電が発生。

繰り返し火花放電が発生し、プラグ栓刃間が炭化する。

炭化によって電気抵抗が低下し、プラグ栓刃間がショートし発火する。

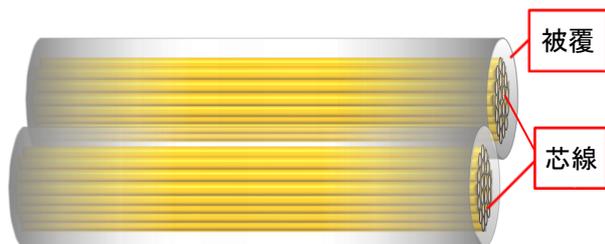
- ① 正常時の電源コード内部の様子
(※) コードの被覆部を透明にして、内部の芯線を見えるようにしている。

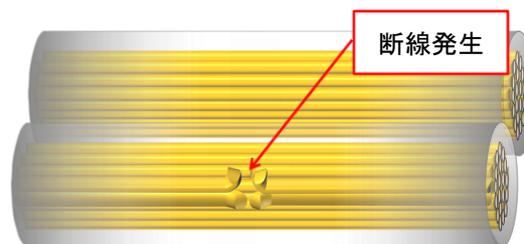
- ② 使用中の屈曲や引っ張りなどによって芯線の一部が断線した状態。そのまま使用を続け、外から無理な力が加わると、断線箇所や断線本数が増える。

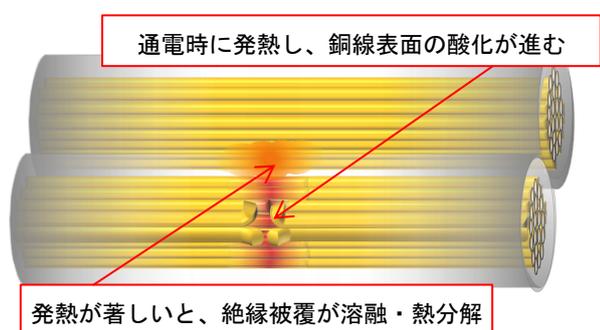
- ③ 芯線が部分的に断線した電源コードに電流が流れると、断線部分では電流の通り道が細くなっているため、その部分で温度が上昇し、樹脂製の絶縁被覆が熱分解される。(コードの表面が熱で溶ける)

被覆の溶融や断線進展により芯線が絶縁部分を突き抜けショート

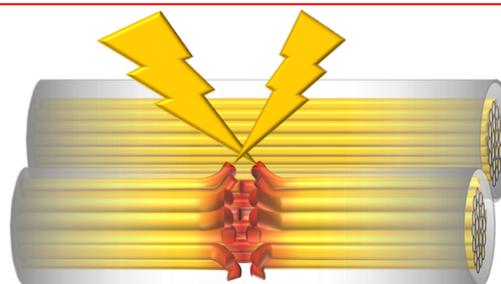
- ④ 異常発熱によって、絶縁被覆が破壊され、そこに過負荷(大きすぎる電流)やコードを束ねて使用していたなどの条件が重なると、異極間の芯線が接触してショートする可能性がある。
