News Release

2024年11月28日
NITE (ナイト)
独立行政法人製品評価技術基盤機構
北海道支所

ホコリも積もれば事故となる ～年末は配線器具の掃除・チェックもお忘れなく～

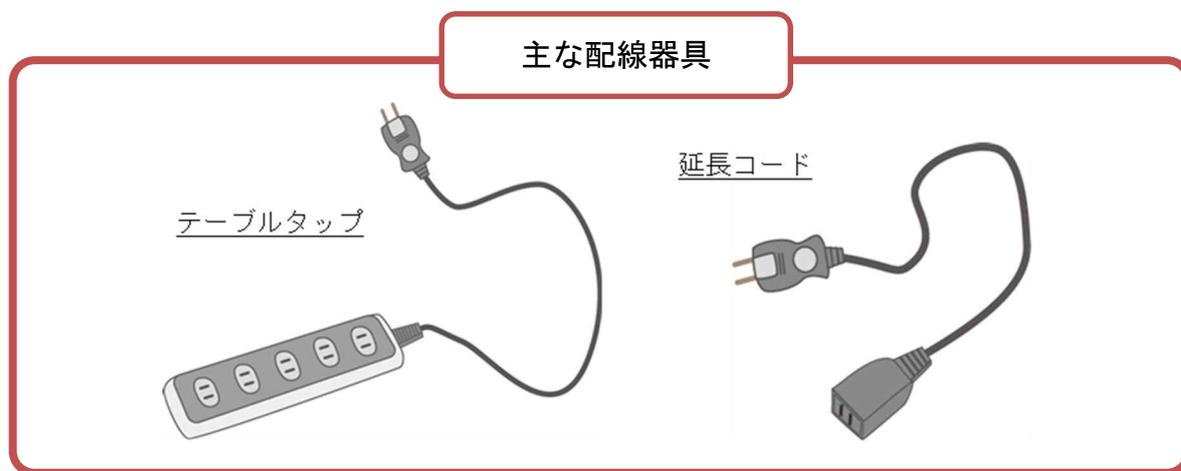
事故発生年月 2022年1月(北海道、60歳代・男性、拡大被害)

当該製品及び周辺を焼損する火災が発生した。

当該製品は、刃受金具と個別スイッチ内の接点部間にある絶縁樹脂部でトラッキング現象が生じたため、異常発熱して出火に至ったものと考えられるが、焼損が著しく、事故発生以前の詳細な使用状況が不明のため、製品起因か否かを含め、事故原因の特定には至らなかった。

- 電源プラグ及び電源タップは小まめに掃除し、水分がかからないようにする。
- 電源プラグが変形していないか確認する。
- 電源コードを引っ張る、机や椅子の脚で踏むなど、無理な力が加わった形跡を確認する。
- 接続可能な最大消費電力を超えて使っていないか確認する。
- 異常発熱や異臭など、異変を見つけたら直ちに使用を中止する。
