テレワークで大混雑 ～プラグ・コードの取り扱いに注意～

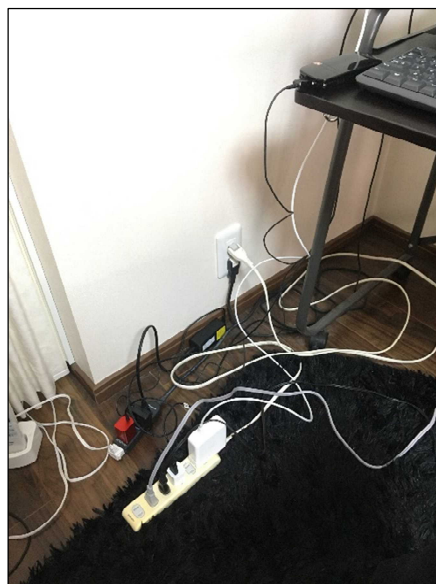
混雑した配線器具

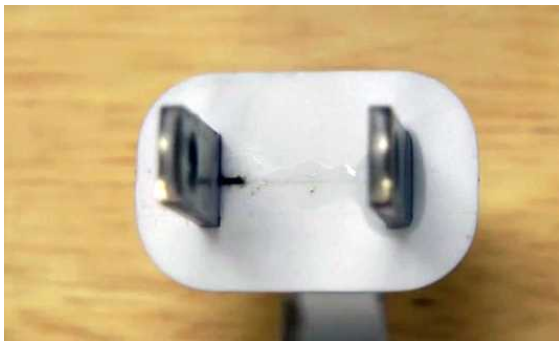
ほこり、水分などの付着により
プラグ栓刃間で火花放電が発生。

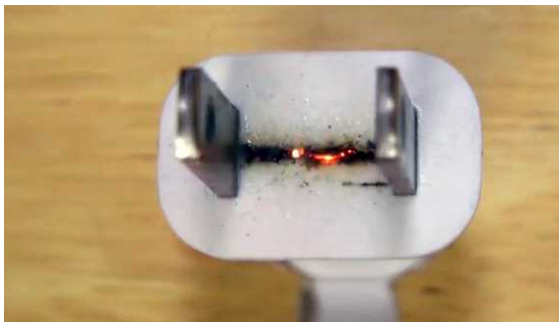
繰り返し火花放電が発生し、
プラグ栓刃間が炭化する。

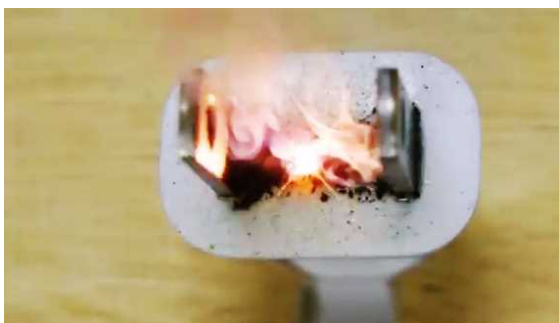
炭化により電気抵抗が低下し、
プラグ栓刃間がショートし発火する。

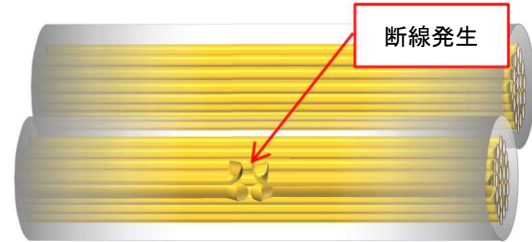
- ② 使用中の屈曲や引っ張りなどによって芯線の一部が断線した状態（断線初期）
 このまま使用を続け、さらに外から無理な力が加わると、断線箇所や断線本数が増える。

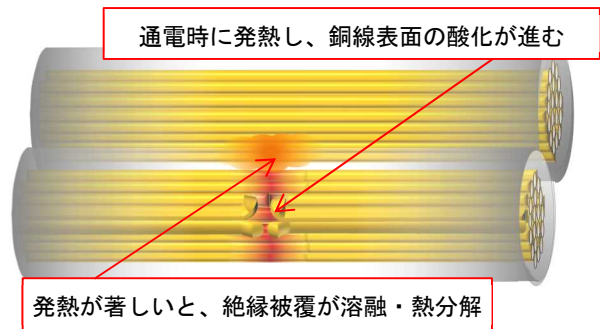
- ③ 芯線が部分的に断線した電源コードに電流が流れると、断線部分では電流の通り道が細くなっているため、その部分で温度が上昇し、樹脂製の絶縁被覆が熱分解される。（コードの表面が熱で溶ける）

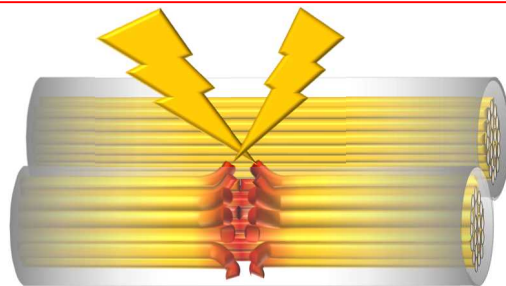
被覆の溶融や断線進展により芯線が絶縁部分を突き抜けショート

- ④ 異常発熱によって、絶縁被覆が破壊され、そこに過負荷（大きすぎる電流）やコードを束ねて使用していたなどの条件が重なると、異極間の芯線が接触してショートする可能性がある。

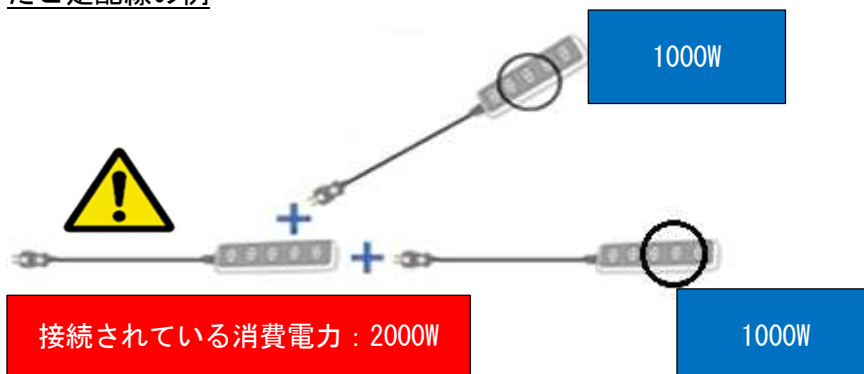
接続可能な最大消費電力を超えることで電源プラグ及び電源コードに過大な負荷がかかる

※接続可能な最大消費電力を 1500W とした場合

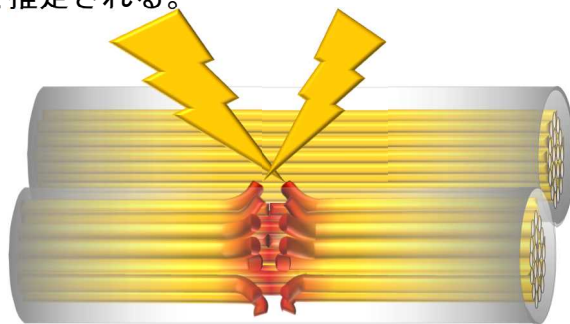
電源コードの断線図

テーブルタップの電源コードはコンセント付近の壁の隅で過度に折り曲げられた状態であり、ふとんの下に挟み込まれていた。更に使用者は携帯電話の抜き差しなどでコードを強く引っ張っていたため、電源コードが過度な屈曲を受け、芯線が断線、スパークし、出火したものと推定される。

○電源コードは傷つけず、無理に力を加えない

延長コードやテーブルタップ及び電気製品の電源コードを屈曲させる、踏みつける、といった外部から電源コードに無理な力が加わる使い方をすると、電源コードの芯線が断線して、異常発熱や発火の原因となるおそれがあります。

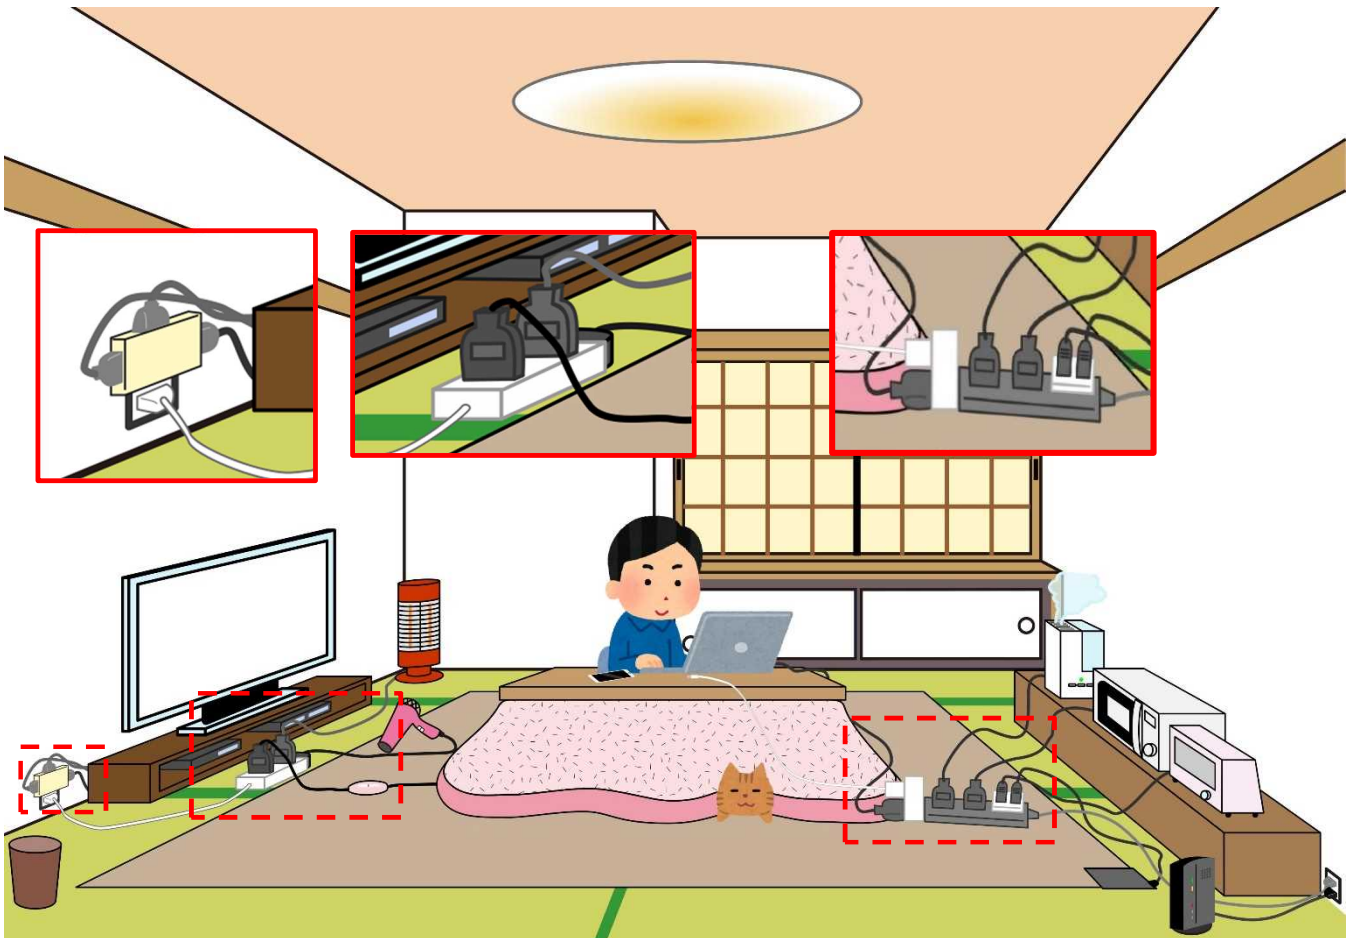
危険なポイント

- ・ たこ足配線を行っている
- ・ 一つのタップに消費電力の大きい製品を複数接続している

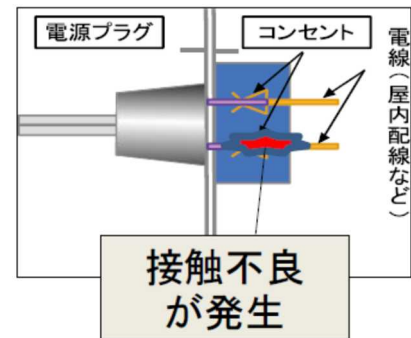
(図) 電源プラグとコンセントの接触不良の様子

使用中の電源プラグの横方向に力が加わり、コンセントの差込口の刃受け金具の間隔が開くことにより、栓刃と刃受け金具の接触部で接触不良が生じて、異常発熱により火災などが発生しています。

○コンセントに差し込んだ試験用プラグに、通常使用状態の横方向に荷重を加えた場合であっても試験用プラグがコンセントから抜けないこと。加えて、荷重を加えた後の開閉試験後の温度上昇が定められた範囲内であること。
