長期使用石油ふろがまと石油給湯機から発火

事故の概要

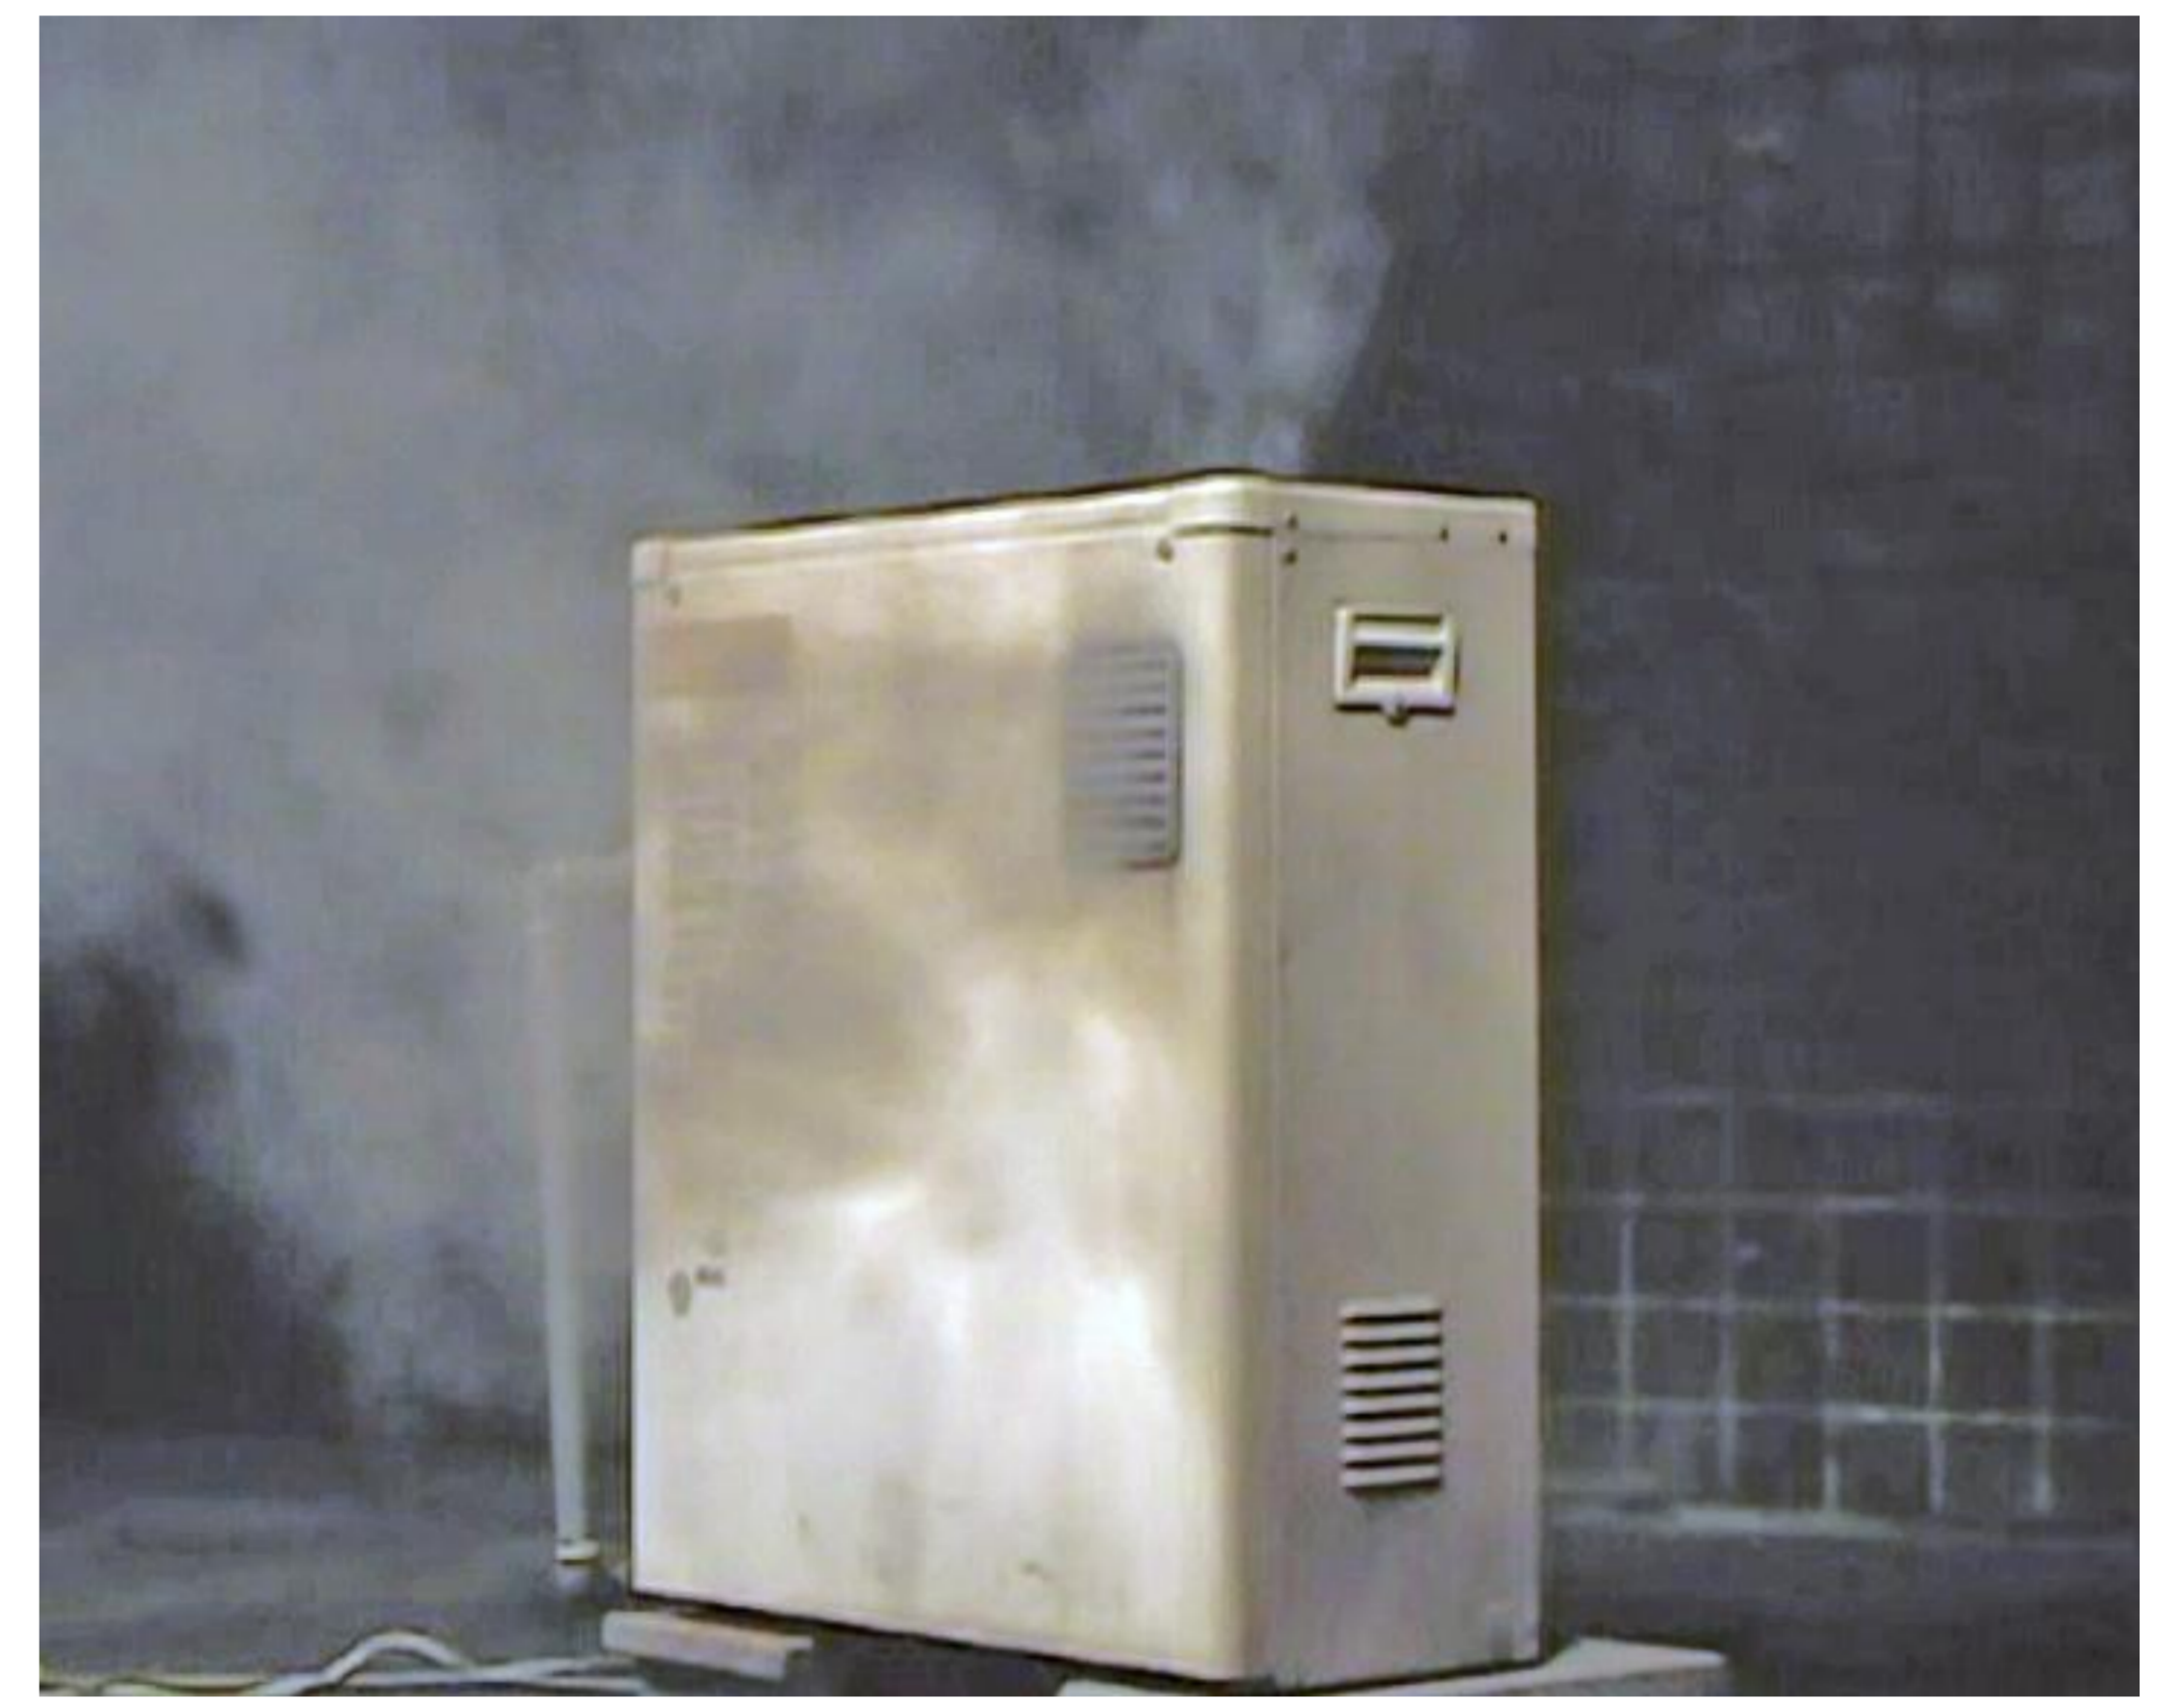
【事例②】石油給湯機の部品のOリング(パッキン)が長期間の使用により劣化し、器具内に漏れた灯油に引火して機器内部が焼けたものです(社告・リコール品)。

石油給湯機のOリングが劣化し、器具内に漏れた灯油に引火した事故を再現実験

- ◆石油給湯機と石油ふろがまは、「長期使用製品安全点検制度」の対象製品です。購入時に、所有者登録をしてください。また、制度が始まった平成21年4月1日以前に製造・輸入された製品も製造時期を確認して、メーカーの点検を受けてください。
- ◆石油給湯機に着火不良や油漏れなどの症状がみられたら、使用を中止してメーカーによる点検を行ってください。
- ◆社告・リコール中の石油給湯機から事故が発生しています。該当製品かどうかを確認してください。
