全電動車いすによる年別事故報告件数

電動車いすの種類別事故件数

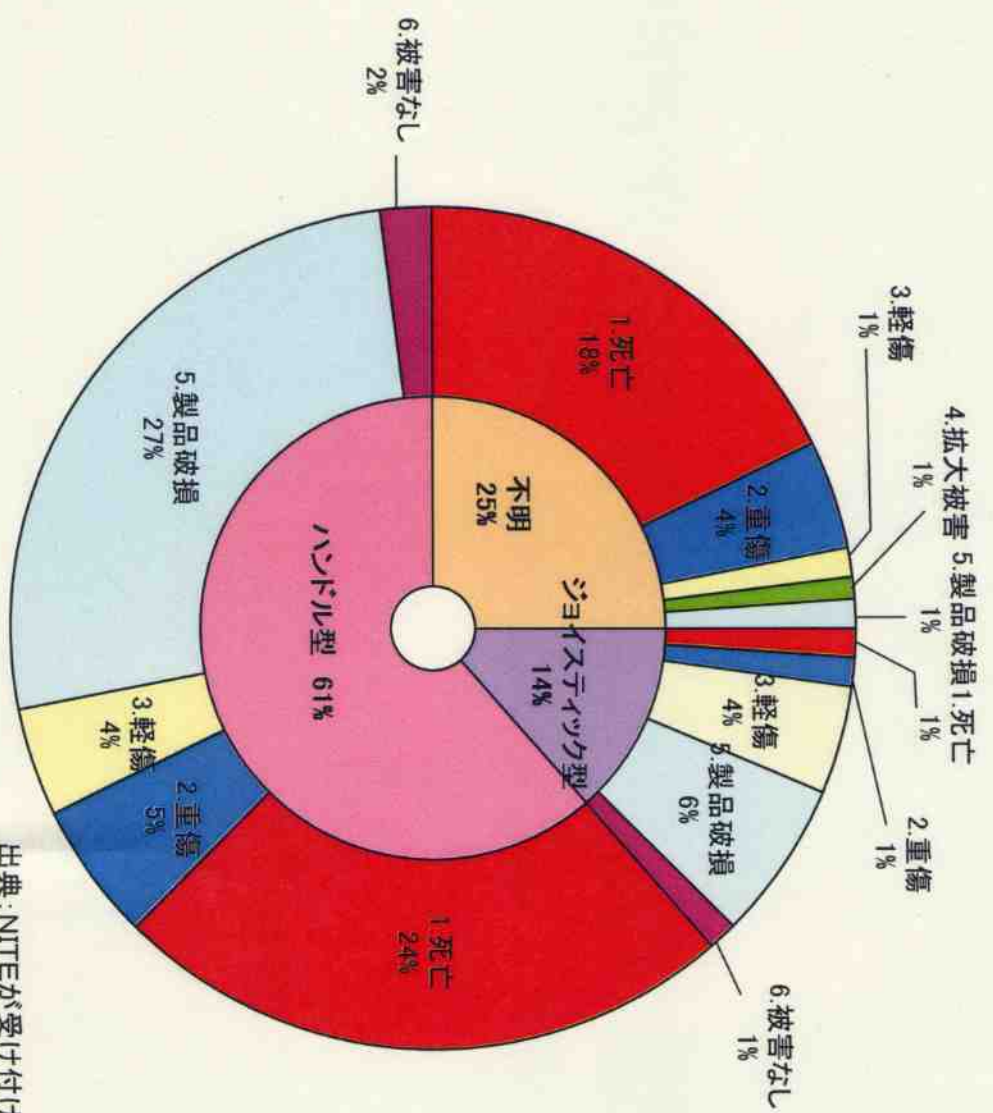
種別	1.死亡	2.重傷	3.軽傷	4.拡大被害	5.製品破損	6.被害なし	総計
ジョイスティック型	1	1	4		6	1	13
ハンドル型	23	5	4		25	2	59
不明	17	4	1		1		24
総計	41	10	9	1	32	3	96

全電動しゃいす 種別被害状況別グラフ

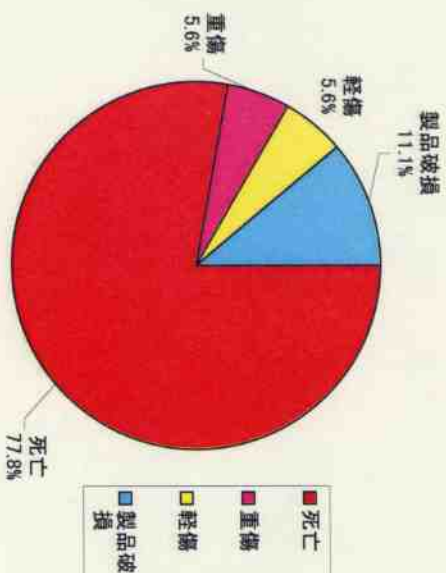
被害状況	種別	合計	構成比
死亡		14	77.8%
重傷	ハンドル型	1	5.6%
軽傷		1	5.6%
製品破損		2	11.1%
合計		18	100.0%

三輪 被害状況別グラフ

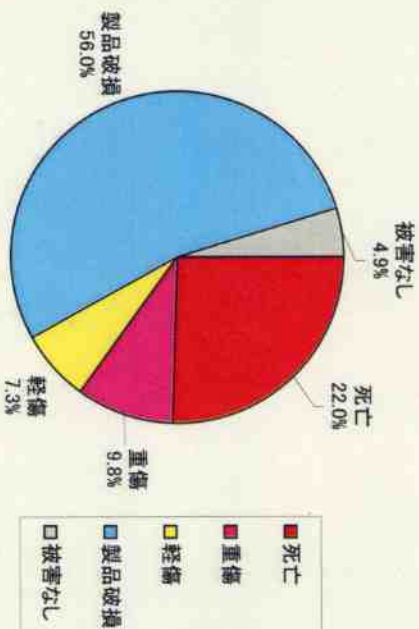
被害状況	種別	合計	構成比
死亡	ハンドル型	9	22.0%
重傷	ハンドル型	4	9.8%
軽傷	ハンドル型	3	7.3%
製品破損	ハンドル型	23	56.0%
被害なし	ハンドル型	2	4.9%
合計		41	100.0%

四輪 被害状況別グラフ

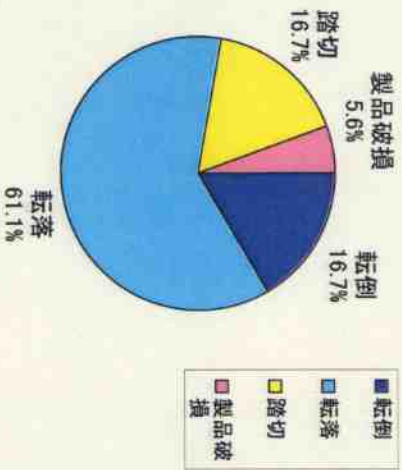
車輪数	事故現象	合計	構成比
三輪	転倒 合計	3	16.7%
	転落 合計	11	61.1%
	踏切 合計	3	16.7%
	製品破損	1	5.6%
合計		18	100.0%

三輪 事故現象別グラフ

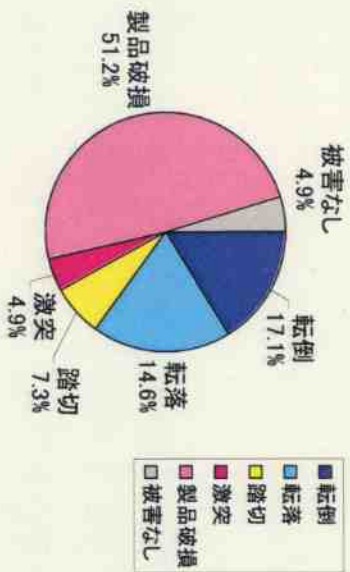
車輪数	事故現象	合計	構成比
四輪	転倒 合計	7	17.1%
	転落 合計	6	14.6%
	踏切 合計	3	7.3%
	激突 合計	2	4.9%
	製品破損	21	51.2%
被害なし		2	4.9%
合計		41	100.0%

四輪 事故現象別グラフ

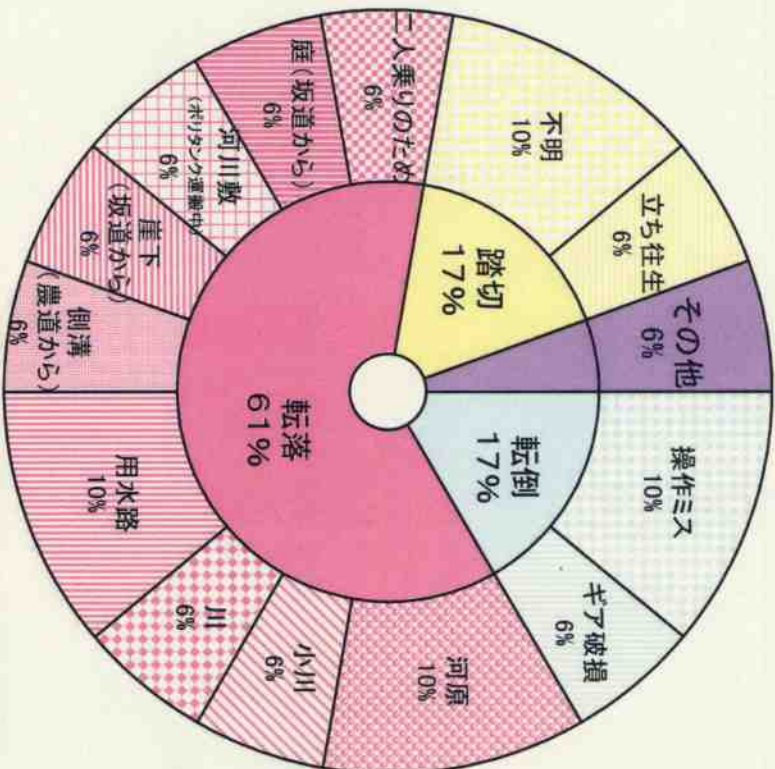
事故原因・詳細	件数	小計	構成比
転倒	2	3	17%
操作ミス	1		
ギア破損	2		
河原	1		
小川	1		
川	1		
用水路	2		
側溝(農道から)	1	11	61%
崖下(坂道から)	1		
河川敷(ポリタンク運搬中)	1		
庭(坂道から)	1		
二人乗りのため	1		
不明	2		
踏切	1	3	17%
立ち往生	1		
その他	1	1	6%
合計	18		100.0%

三輪 事故現象の詳細グラフ

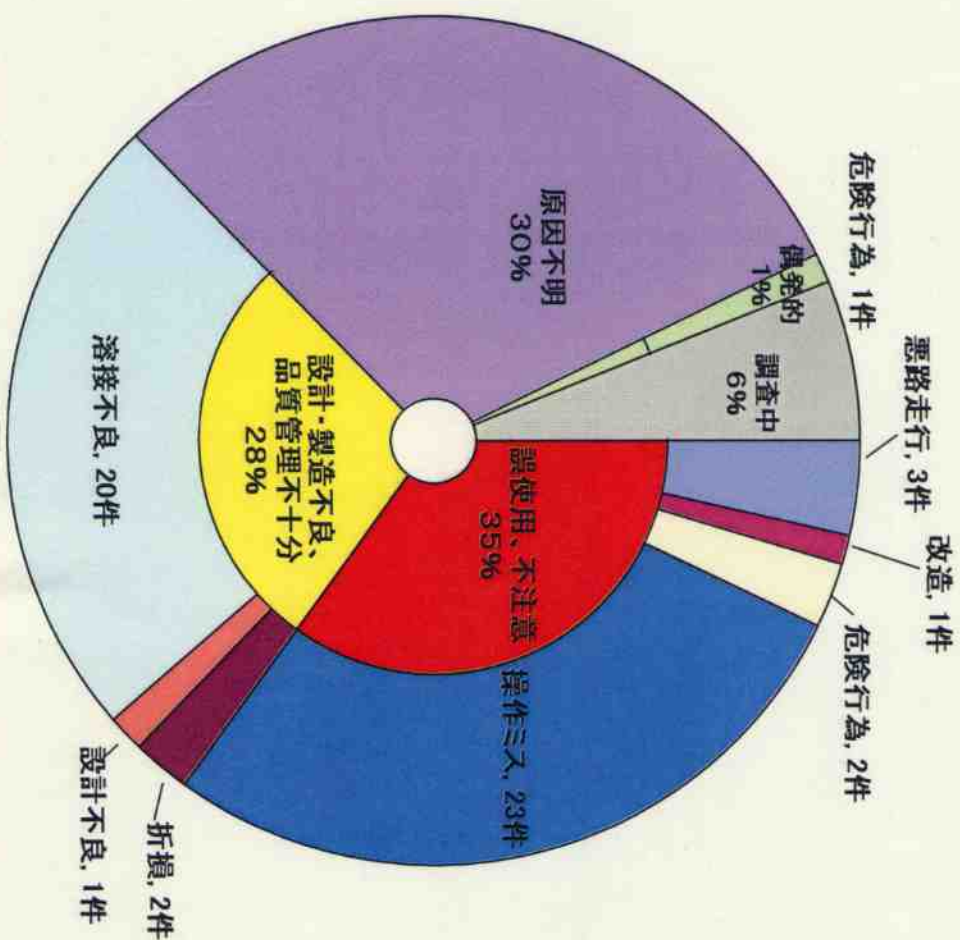
事故原因	悪路走行	改造	危険行為	故障	折損	設計不良	操作ミス	調査中	発火	不明	溶接不良	総計
誤使用・不注意	3	1	2	0	0	0	23	0	0	0	0	29
設計・製造不良、品質管理不十分	0	0	0	0	2	1	0	0	0	0	20	23
偶発的	0	0	1	0	0	0	0	0	0	0	0	1
原因不明	0	0	3	1	0	0	3	0	2	2	16	25
調査中	0	0	0	0	0	0	0	5	0	0	0	5
総計	3	1	6	1	2	1	26	5	2	2	16	83

電動椅子 事故原因別グラフ(ジョイスティック型除く)
