ドラム式走行試験機等を使用した 自転車事故の原因究明

九州支所
製品安全技術課

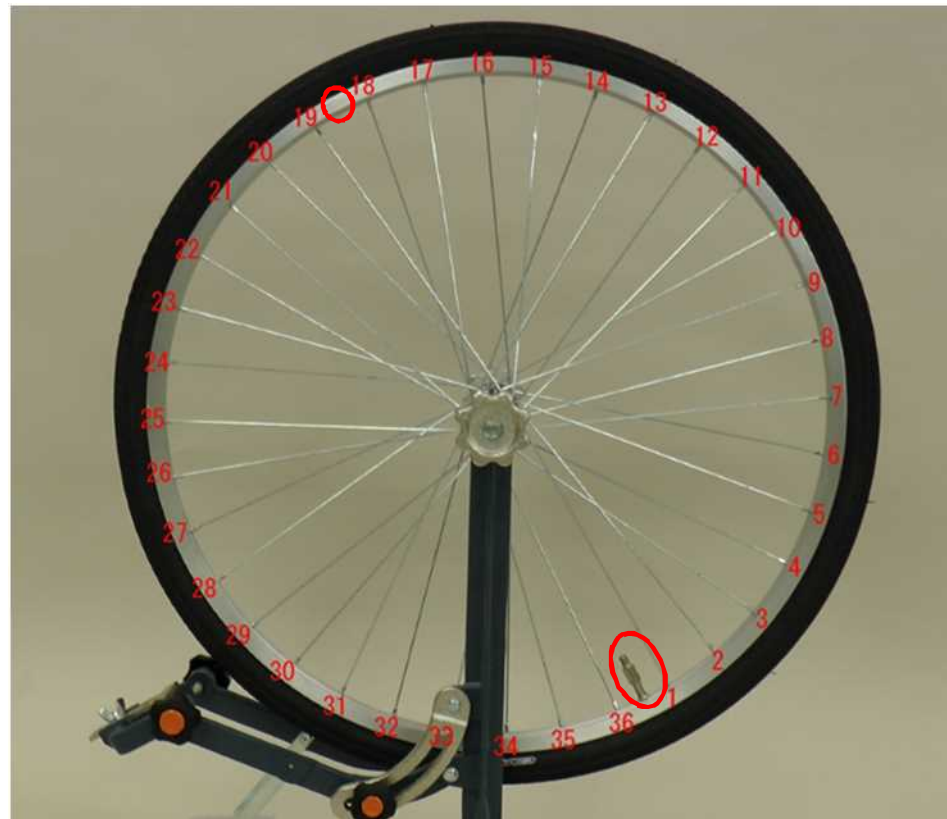
試験に使用した自転車及びリム

- 自転車 26インチ ダブルループ型 中国製
17 kg 約1万円
- リム 前輪リムを使用: 26 1 3/8 WO アルミリム

・スポーク番号:

進行方向向かって左側から見たときに、バルブ右側のスポークから1,2,3...36とする。

・奇数番号: 左側

・偶数番号: 右側

・スポーク番号18と19の間にリムの継ぎ目がある。

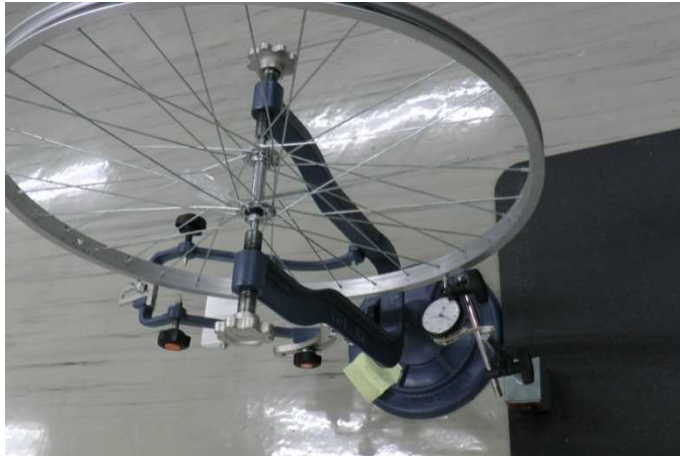
振れ取り台・ダイヤルゲージ

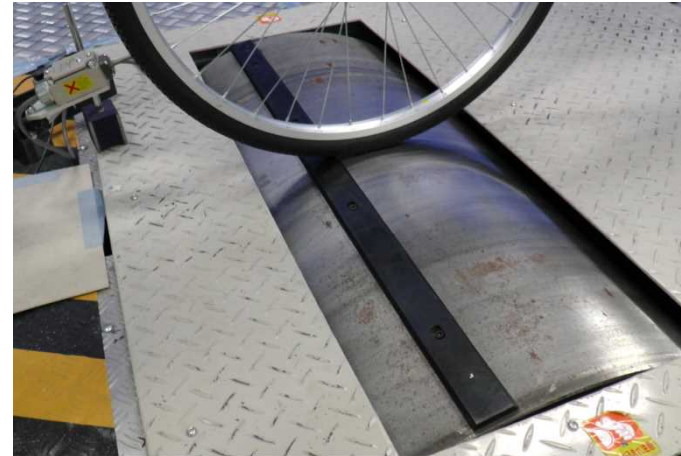
段差板 10 mm

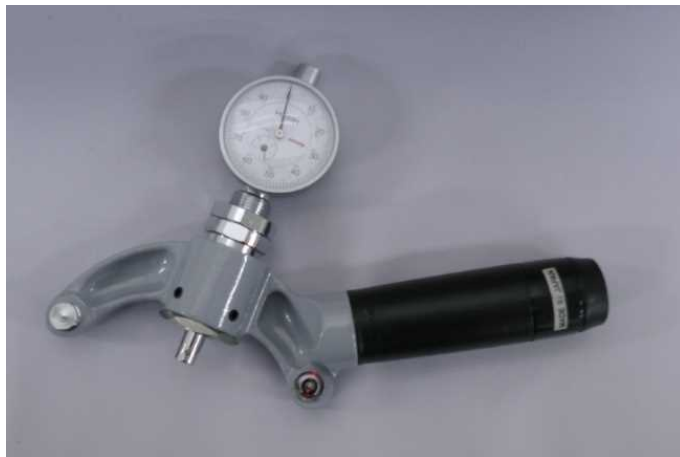
スポークテンションメーター

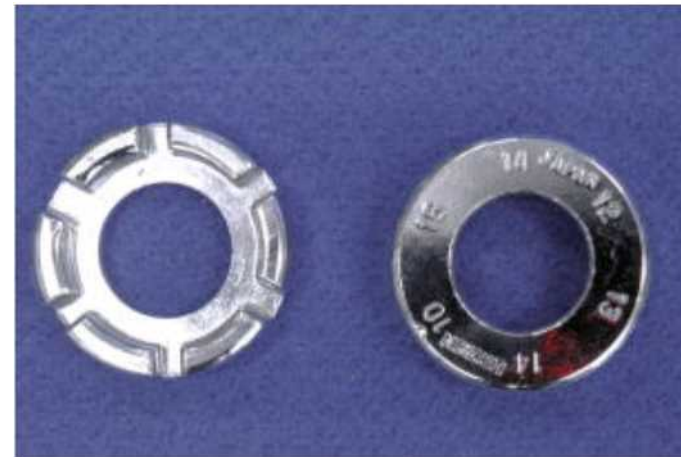
スポークレンチ

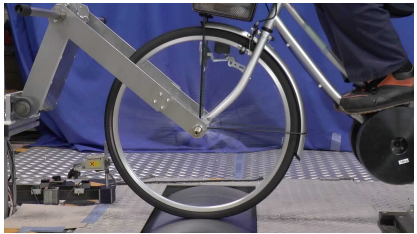
結果1(リム番号18)		結果2(リム番号3)			結果3(リム番号21)	
スポーク張力調整及び走行試験状況	<ul style="list-style-type: none"> ・大変形リム ・スポーク23が欠落 ・横振れ取り、試験を実施

結果： 走行試験中に突然の大変形は発生しなかった。

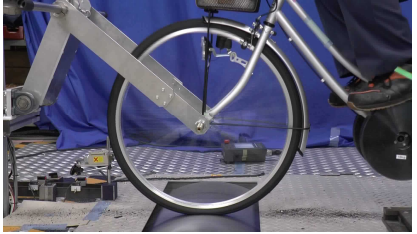
<ul style="list-style-type: none"> ・スポーク6本(30~35)が欠落 ・縦に変形したリム ・横振れを取り試験を実施

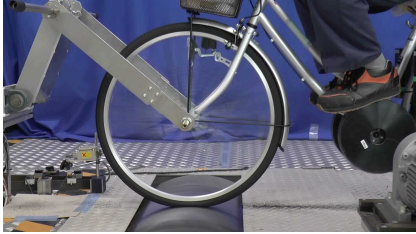
<ul style="list-style-type: none"> ・全てのスポークを緩める。 ・横振れを取り試験を実施

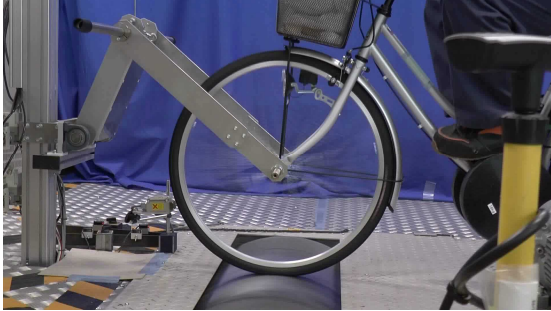
結果1(リム番号18)		結果2(リム番号21)	
スポーク張力調整 及び打撃試験状況	<ul style="list-style-type: none"> ・スポーク張力強めでアンバランスな状態のリムを使用(スポーク23欠落)

試験結果:スポーク張力強めで大変形が発生した。

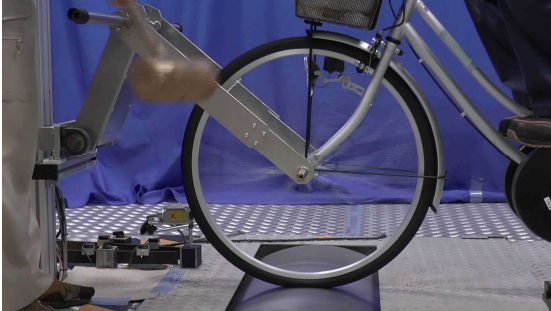
<ul style="list-style-type: none"> ・スポーク破断(21,25) 		<ul style="list-style-type: none"> ・全てのスポークを緩めた状態のリムを使用

スポークを緩めた状態ではほとんど変形しない。

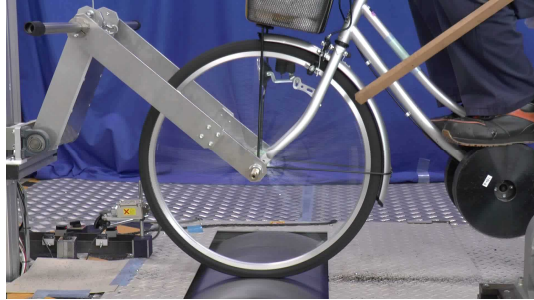
結果1(リム番号15)		結果2(リム番号22)	
スポーク張力調整 及び巻き込み状況	<ul style="list-style-type: none"> ・スポーク張力強めでアンバランスなリム

試験結果: 大きな変形(スポーク張力が大きい方が変形が大)
差し込んだ側のスポークに破損、スポークの曲がり

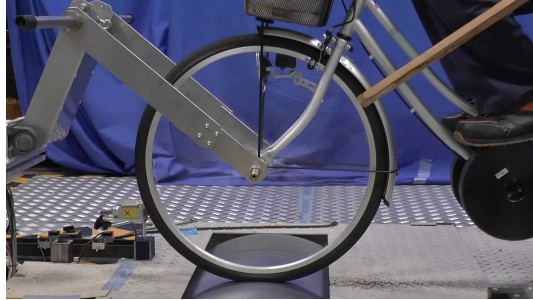
<ul style="list-style-type: none"> ・左側のスポーク3,5,7及び9が破断 		<ul style="list-style-type: none"> ・スポーク張力は調整しない。

<ul style="list-style-type: none"> ・左側のスポーク23,25,27及び29が破断 	
	横振れ	縦振れ	横振れ	縦振れ
試験前	3.59 mm	4.14 mm	0.42 mm	0.46 mm
試験後	34.33 mm	測定不能	23.51 mm	測定不能

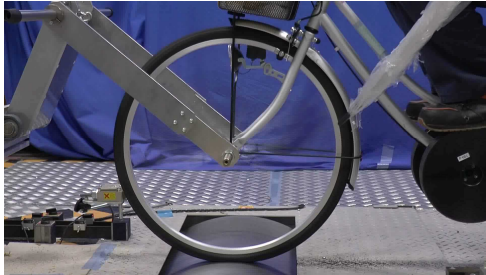
結果1(リム番号24)			
試験の種類		長傘の巻き込み試験		布製運動靴の巻き込み試験	
スポーク張力調整 及び差し込み試験 状況	・スポーク張力は調整しない。

- 長傘:長傘は大破するが、リムに大きな変化は生じなかった。
- 布製運動靴の巻き込み:前輪がロックするが、リムはほとんど変形せず、ホークが後方に曲がる。ヘッド部下わんにベアリングの圧痕。

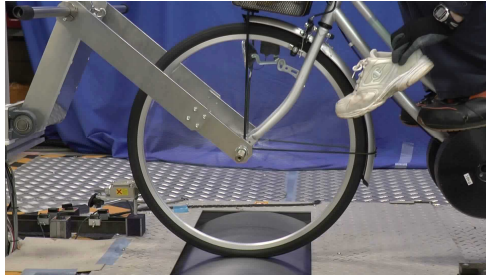
・長傘の試験後に実施。

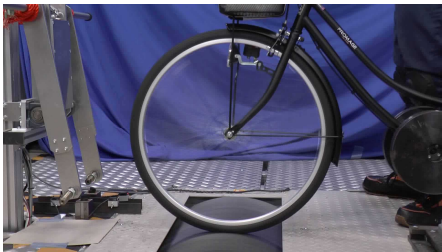
結果1(購入時のスポーク張力状態での走行試験)		結果2(リムを変形させたままでの走行試験)	
スポーク張力調整及び走行試験状況	<ul style="list-style-type: none"> ・スポーク張力は調整しない。

<ul style="list-style-type: none"> ・スポークの破断なし。 		<ul style="list-style-type: none"> ・リムを変形させた状態(事故品のスポーク張力を測定し、特定のスポーク張力を30%増しで締め付けて変形させる)。 ・3時間程度の右側にハンドルを切る操作を主体に試験を実施。 ・リムは走行中に徐々に変形が大きくなり、急に大きく変形することはなかった。 ・スポークの破断なし。 	
	横振れ	縦振れ	横振れ	縦振れ
走行前	0.42 mm	0.41 mm	8.8 mm	測定不能
走行後	0.52 mm	0.48 mm	11.7 mm	測定不能

試験結果: 走行中に突然の変形は発生しなかった。

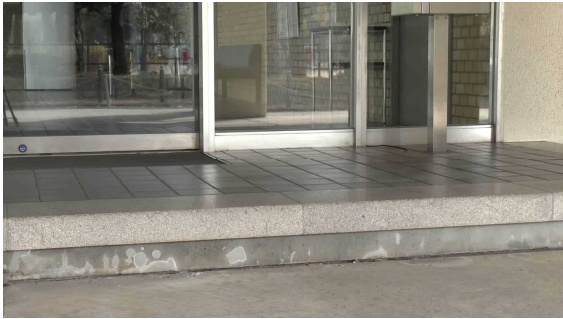
結果1(リム番号15)		結果2(リム番号21)	
スポーク張力調整 及び試験状況	<ul style="list-style-type: none"> ・スポーク張力が強めでアンバランス

<ul style="list-style-type: none"> ・スポークの破断なし。 		<ul style="list-style-type: none"> ・スポークをすべて緩めたリム。 ・スポーク曲がりがある状態で試験実施。

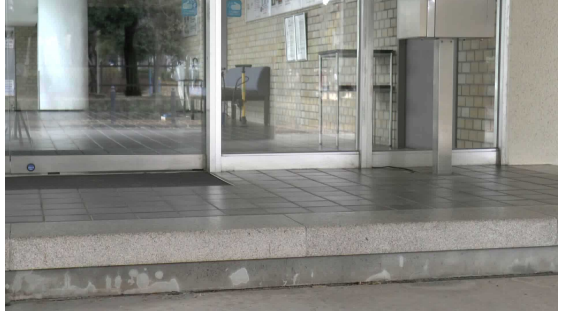
<ul style="list-style-type: none"> ・スポークの破断なし。 	
	横振れ	縦振れ	横振れ	縦振れ
走行前	4.01 mm	4.27 mm	2.50 mm	1.14 mm
走行後(1,000回段 差降り後)	3.59 mm	4.14 mm	2.28 mm	1.36 mm

試験結果: 走行中に突然の変形は発生しなかった。

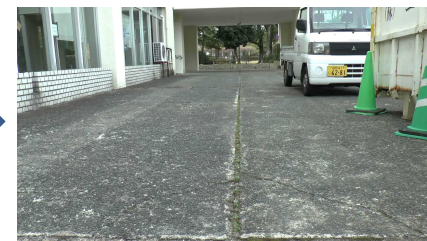
衝突瞬間

- 140 cmからの落下試験で大きな変形が生じた（スポークが1本破断）

落下試験高さ 140 cm	リム番号4、落下試験回数1回	
	横振れ	縦振れ
落下前	4.31 mm	2.27 mm
落下後	18.43 mm	測定不能

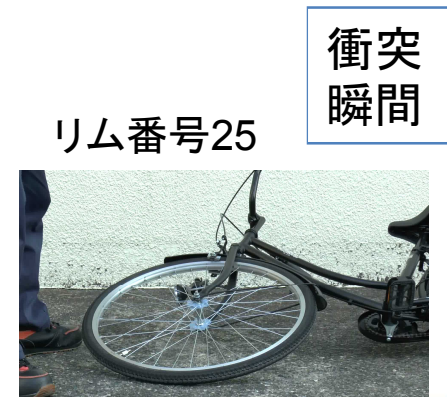
- スポーク張力が大きいリム（リム番号25）に比較的大きな変形が発生した。
- スポークの破断はなかった。

結果1(リム番号5)		結果2(リム番号25)	
	横振れ	縦振れ	横振れ	縦振れ
試験前	0.81	2.62	0.53	0.58
試験後	6.33	測定不能	11.27	測定不能

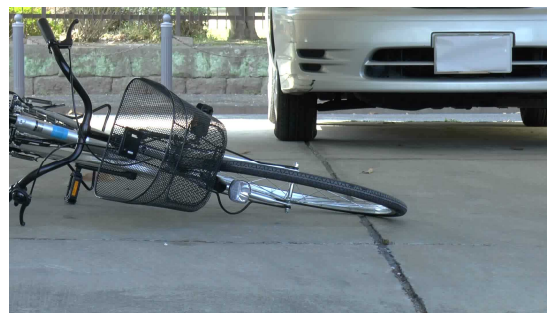
通過瞬間

- 自動車タイヤが自転車前輪上を通過する瞬間にはリムが大きく変形するが、試験後のリムには大きな変形は発生しなかった。
- スポークの破断はなかった。

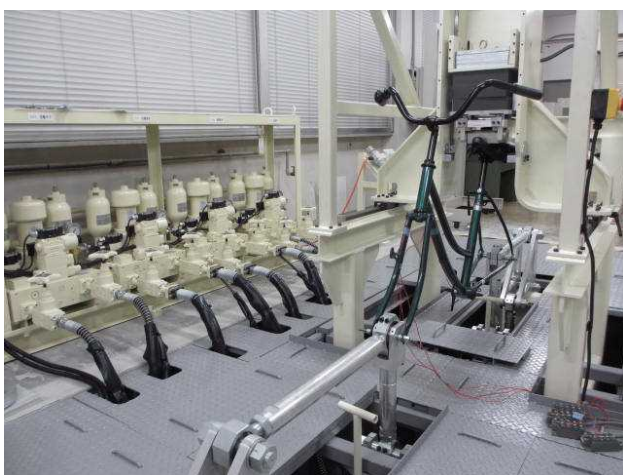
4軸振動試験装置(KYB製)

- ❑ 走行時の振動を再現する自転車用ロードシミュレータ
- ❑ フロント及びリアの車軸部を、水平・垂直方向に、それぞれ独立して加振
- ❑ 段差乗り越え時等に生じる車軸部の水平・垂直加速度を再現 → 目的位置のひずみ(応力)の再現

現在、ひずみを再現するため、おもりの積載方法を開発中。

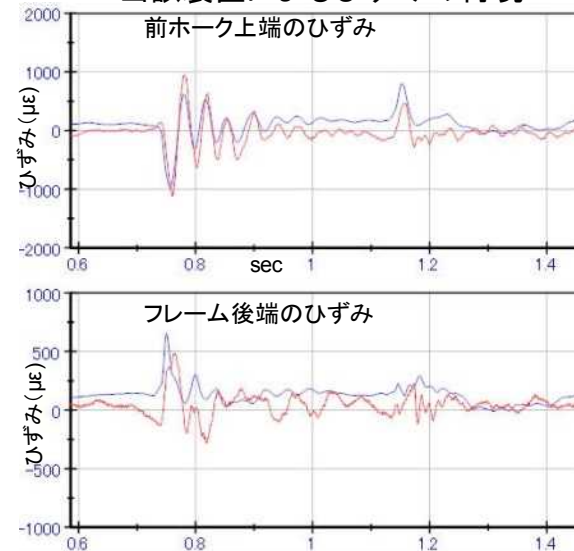
当該装置によるひずみの再現

青: 実走行のひずみ
赤: 試験装置のひずみ
