NITE（ナイト）の取り組みについて （詳報作成支援システム・事故実機調査 ・事故事例集）

独立行政法人製品評価技術基盤機構
(NITE)

令和2年10月28日
電気技術講習会

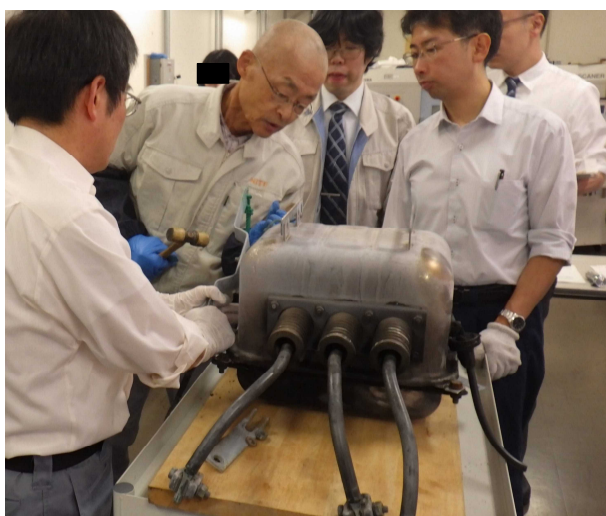
- ◆ NITEに持ち込まれた事故実機を非破壊調査（X線透過観察）した後、解体して内部調査。
- ◆ 消防機関等の関係機関と合同で現地にて事故実機調査を実施するケースもあり。
- ◆ 調査で撮影したX線写真や分析結果等の「ファクトデータ」は、報告書として調査依頼者に提供（※）。

例1 焼損したPASの解体調査

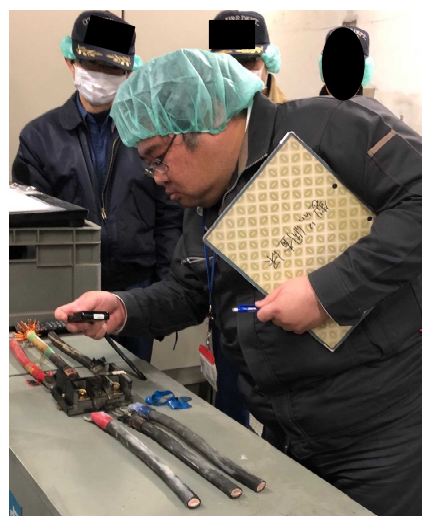
例2 焼損した端子台の調査

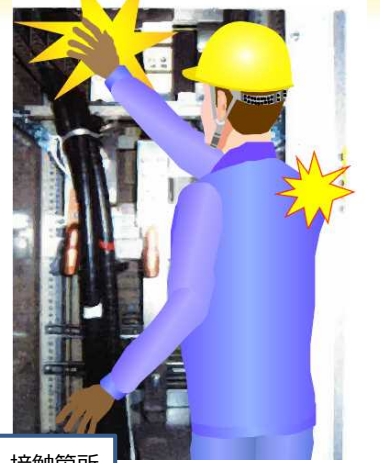
被災時作業状況再現図

被災場所：高圧配電盤
 事故発生電気設備：高圧盤内ケーブル
 作業目的：電気工事
 事故原因：作業方法不良
 経験年数：記載無し
 保有資格：記載無し
 被害内容：電撃傷（右上肢）

事業所内における高圧配電盤の幹線ケーブル更新工事において、被災者が高圧盤内に頭と片足を半身に入れた状態で、右手でケーブルを持ち上げた際に、右手甲が充電部の1次母線に接近し、右手甲から電気が入り右肩に抜けて感電した。

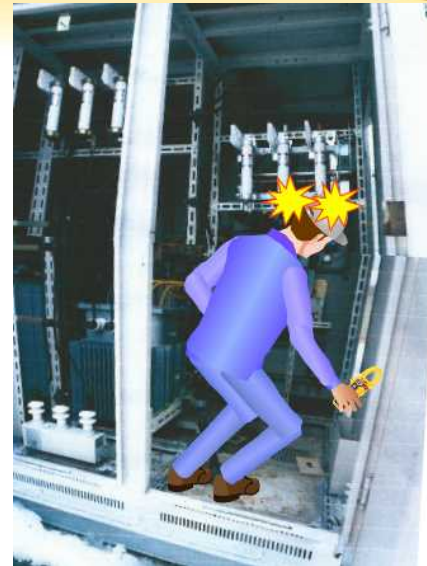
被災時作業状況再現図

被災場所：キュービクル
 事故発生電気設備：高圧負荷開閉器（LBS）二次側端子とケーブルの接続箇所 6,600 V
 作業目的：月次点検
 事故原因：被害者の過失
 経験年数：8年11ヶ月
 保有資格：電気主任技術者
 被害内容：電撃傷（頭頂部）

月次点検において、キュービクル内設置の高圧機器、高圧ケーブルの負荷電流や漏洩電流その他を測定するため、クランプメーターで測定を開始した。高圧ケーブルのシース電流をクランプメーターでキュービクル外部から測定しようとしたところ、屋根からの雪解け水が体に当たり、跳ね返った滴がキュービクル内に飛び散るので、体をかがめてキュービクル内に入り測定し、外部に出ようと立ち上がった時に、頭上にLBSがあり、ケーブルとの接続箇所に頭部が触れ、感電した。

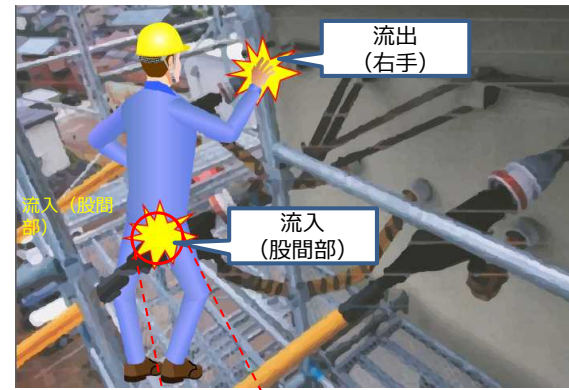
被災時作業状況再現図

被災場所：外壁塗装用仮足場
 事故発生電気設備：高圧架空引込線 6,600V
 作業目的：工場外壁塗装
 事故原因：電気工作物不良
 経験年数：記載無し
 保有資格：記載無し
 被害内容：感電（股間、右手）

屋上防水工事と外壁ひび割れ修繕・塗装工事において、午前中の作業を終了し、足場通路上の引込線をまたいで通行しようとした。中線のクランプカバー上部をまたいだ際に、劣化し隙間があったクランプカバー内部の充電部に触れ、さらに右手で近くの足場パイプをつかんだ瞬間に電撃を受け被災した。

- ・クランプカバー等の絶縁材料は防護具ではないことを認識し、絶縁劣化を想定し、裸線同様に防護する。
- ・防護は万一の場合を防ぐためのものであり、電路へは立入禁止にする。
- ・電気工作物の保安の確保は設置者の義務であることを再確認する。
- ・電気に関する危険性、安全知識について作業員に再度指導教育する。

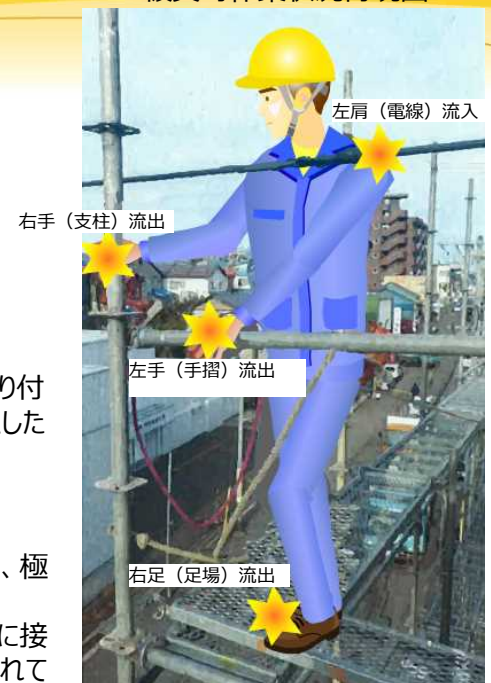
被災時作業状況再現図

被災場所：解体用仮足場
 事故発生電気設備：高圧電線 6,600V
 作業目的：建物解体
 事故原因：被害者の過失
 経験年数：浅い経験
 保有資格：記載無し
 被害内容：感電（左肩、右手、左手、右足）、死亡

建物解体工事において、仮足場の設置作業を行った際に、被害者は仮足場に手摺りを取り付ける作業を行っていた。被害者が仮足場の支柱を右手で支え、手摺りを左手で取り付けようとした際に、あやまって左肩が高圧電線に接触し、感電した。

- ・施工会社および元請け会社に対する注意喚起を実施する。
- ・感電事故発生箇所の安全措置を実施する。
- ・建築関係団体への感電事故防止に向けた啓発活動を実施する。
- ・建築工事現場に関する情報提供を要請する。
- ・感電事故防止に向けた注意喚起を実施する。

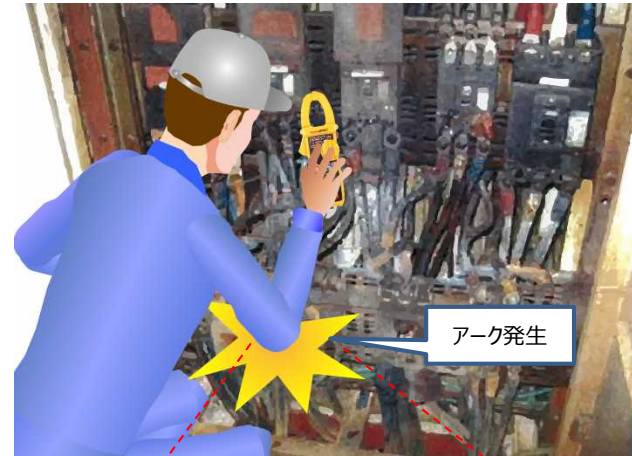
被災時作業状況再現図

被災場所：キュービクル
事故発生電気設備：配線保護用遮断器 3相200V
作業目的：月次点検
事故原因：作業準備不良
経験年数：40年
保有資格：第2種電気主任技術者
被害内容：アーク火傷（両手、顔面、右膝）

キュービクル内配電盤

アーク発生

アーク痕

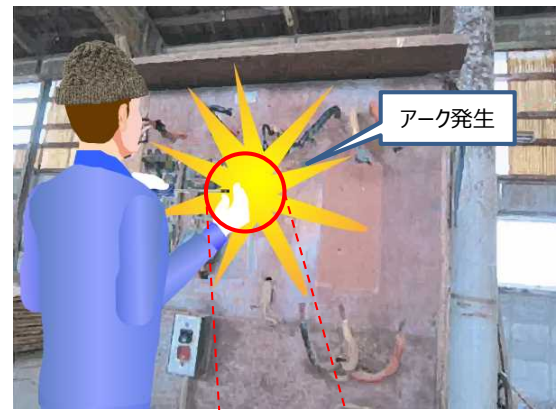
被災時作業状況再現図

- ・電気工事士の資格が無く、また電気知識も乏しいにも関わらず、安易に取替工事を行った。
- ・社長は電気保安法人が主催する安全講習会を従業員に受講させないなど、教育が不足していた。
- ・電気保安法人は、故障発生時の安全配慮について助言が不足していた。

事故発生分電盤

カバー付ナイフスイッチ詳細

- ・電気保安法人による電気安全の講習会を実施する。
- ・不良箇所が発生した場合には、電気保安法人の指導助言を仰ぎ、電気工事店による改修工事を行う。
- ・経年劣化による故障が懸念される機器については設備更新を計画し、実施する。

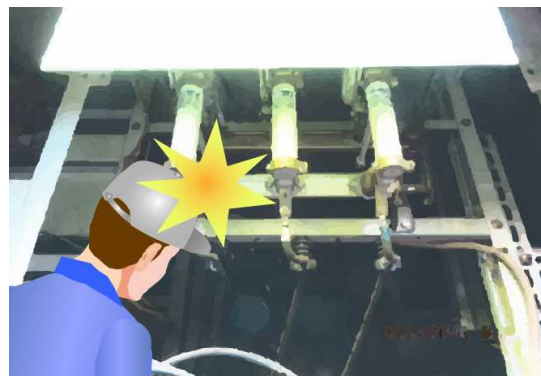
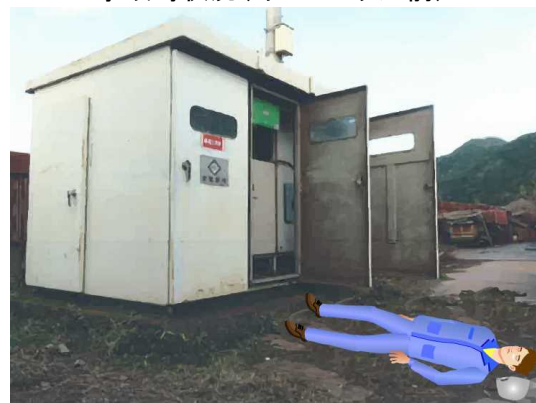
被災時作業状況再現図

高圧充電部（LBS2次側）

事故時状況（キュービクル前）

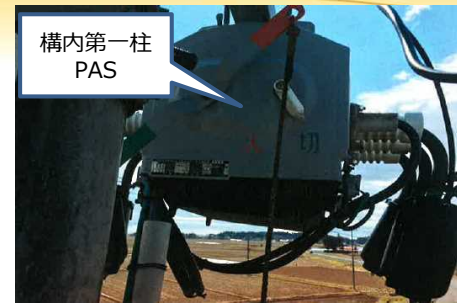
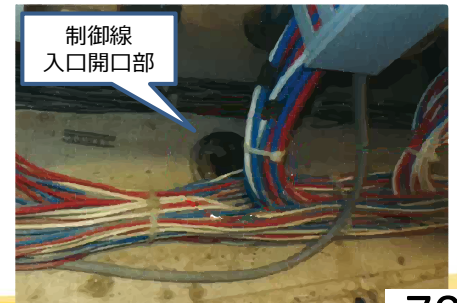
当該事業場の電気工作物が原因で、波及事故が発生。調査の結果、PASは開放状態で、地絡継電器（GR）には動作表示があった。また、PASには焼損痕と外箱変形が確認できた。PASの絶縁抵抗を測定した結果、相間、対地間が絶縁破壊しており、これが原因で波及事故が発生したと判明、その他、受電設備に異常が無いことを確認した。

- ・ネズミが侵入したと思われるキュービクル内の低圧ケーブル入り口開口部、及び制御盤内の制御線入り口開口部は、コーキング処理によりふさぐ。

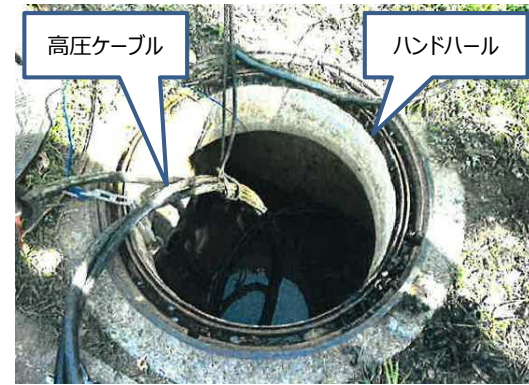
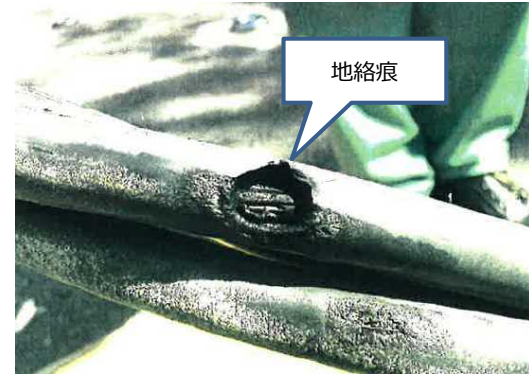
当該事業所の受電用高圧引込ケーブルが、ハンドホール内で経年劣化により地絡を発生し、高圧ケーブルが直引込であったために地絡保護範囲外となり、波及事故となった。

受電用高圧引込ケーブルの経年劣化（1996年製）により、地絡が発生した。

- ・現在更新時期を経過している他の機器についても早急に取替えを計画する。今後は更新時期に合わせて計画的に取替えを行う。
- ・高圧ケーブルが保護範囲内となるように、構内高圧気中開閉器の設置を検討する。

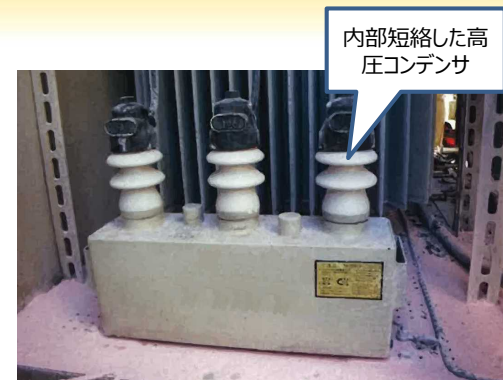
当該事業場の進相用高圧コンデンサが経年劣化により内部短絡を起こしたために、キュービクル内の高圧負荷開閉器（LBS）のヒューズが動作（溶断）したが、切りきれず相間短絡となり発火した。焼損・地絡状態がLBS1次側にも及んだことから、出迎え方式であったことから、地絡継電器の保護範囲外となり波及事故に至った。

- ・キュービクルの全設備を更新する。
- 高圧機器について、製造年からの年数管理を行い、計画的に更新を行う。
