リチウムイオン電池搭載製品の 発火事故事例

製品安全センター
事故調査課
高橋 仁美

1. リチウムイオン電池セルによる事故発生のイメージ
2. 設計不良を原因とする事故事例の紹介
 - ① LEDヘッドライト
 - ② 照明器具
3. 再発防止に向けて

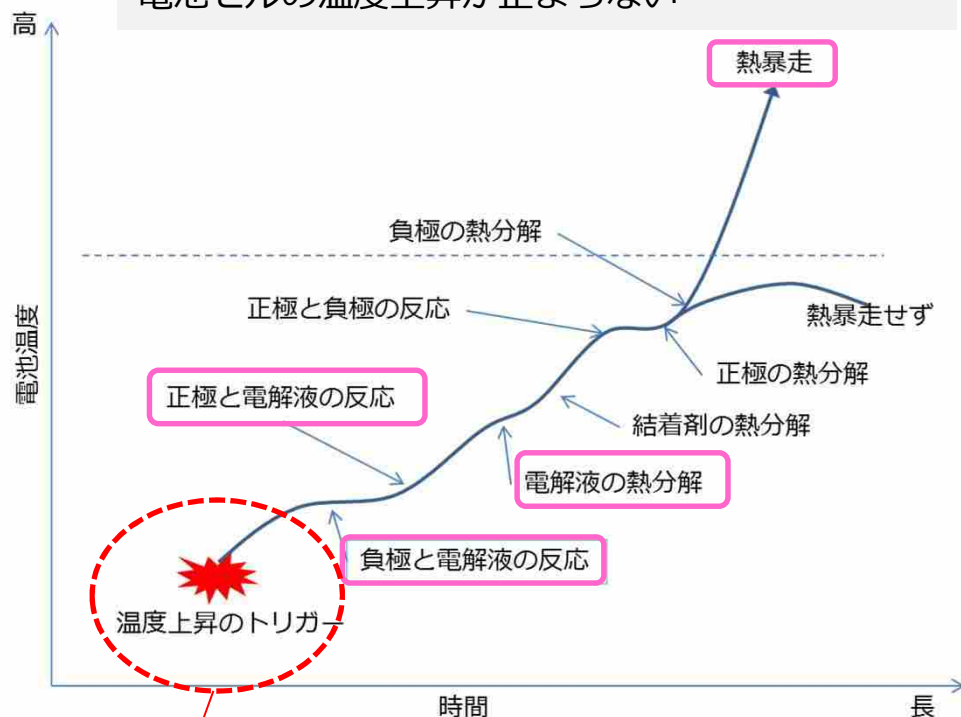
LIBセルの熱暴走イメージ 引用元：JIS C 8715-2
リチウムイオン電池の安全性と要素技術 髙島真一，科学情報出版株式会社，P38

リチウムイオン電池セル熱暴走のイメージ

熱暴走 「リチウムイオン電池セルにおいて、発熱が更なる発熱を招くという正のフィードバックによって、温度の制御ができなくなる現象、またはその状態」

内部物質の熱分解反応が急激に起こっている状態
電池セルの温度上昇が止まらない

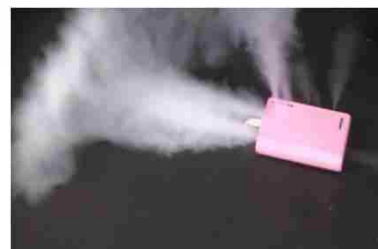
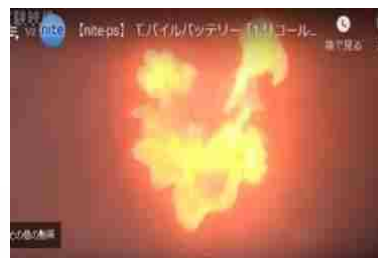
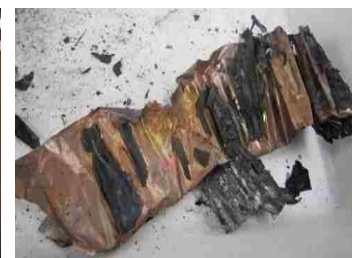
温度上昇のトリガー

内部短絡・外部短絡・過充電・加熱（電池セル以外からの発火による）・複合要因

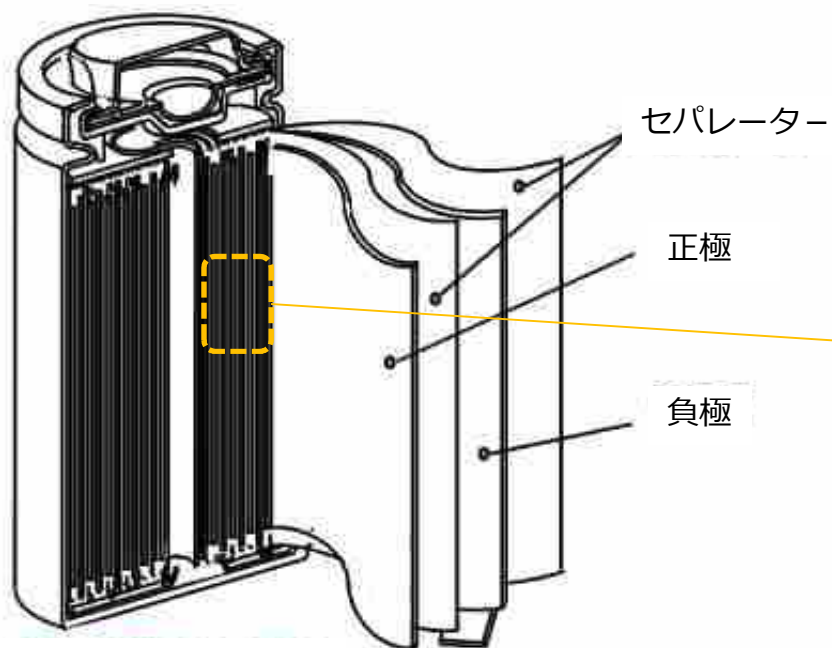
リチウムイオン電池セル
円筒形金属缶外装

リチウムイオン電池セルの構造

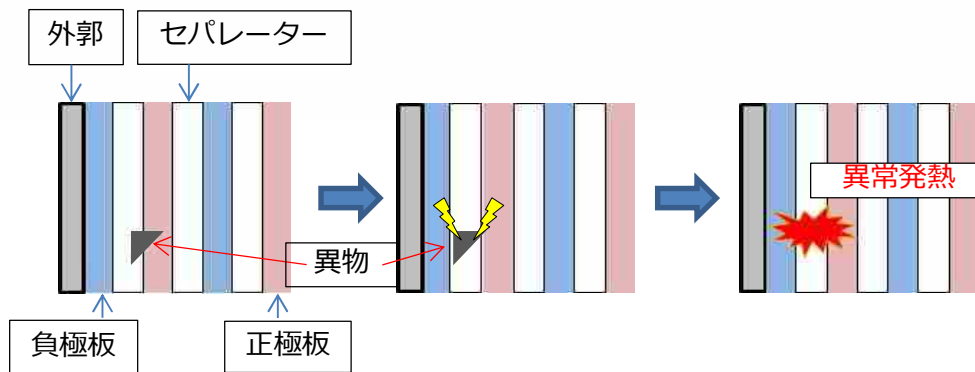
【セルの不具合① 製造不良(異物混入)による事故事象の例】

異物の混入等によりセパレーターが損傷し、正極板と負極板の間で内部短絡によって異常発熱が生じる。

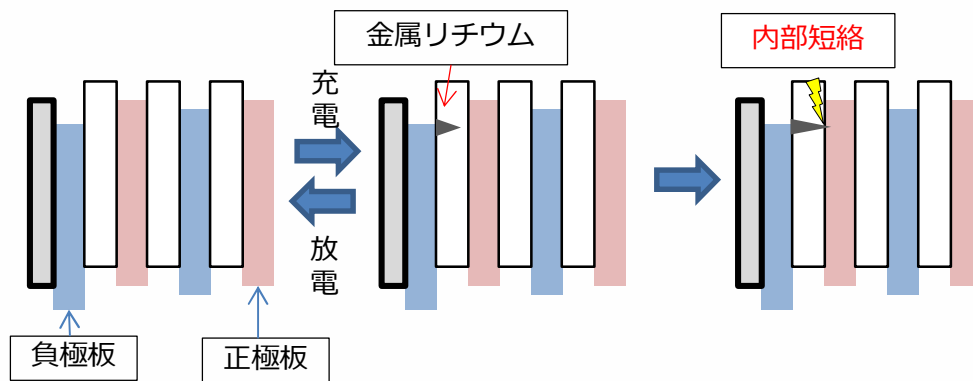
【セルの不具合② 製造不良(巻きずれ)による事故事象の例】

正極の端部が負極よりもはみ出した位置関係にあると、充放電を繰り返すことにより、セパレーター内部に金属リチウムが析出し、負極と正極が内部短絡するおそれがある。

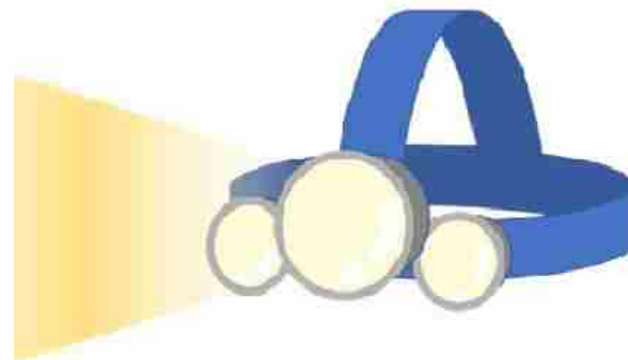
購入時の構成（付属品等）

ネット通販で購入した充電中のヘッドライトのバッテリー付近から出火し、周辺を焼損した。

- 被害者は、別製品のACアダプターで充電を開始した
- 事故品に付属していたACアダプターは紛失しており、出力等の詳細は不明
- ヘッドライトを充電したのは初めてであった

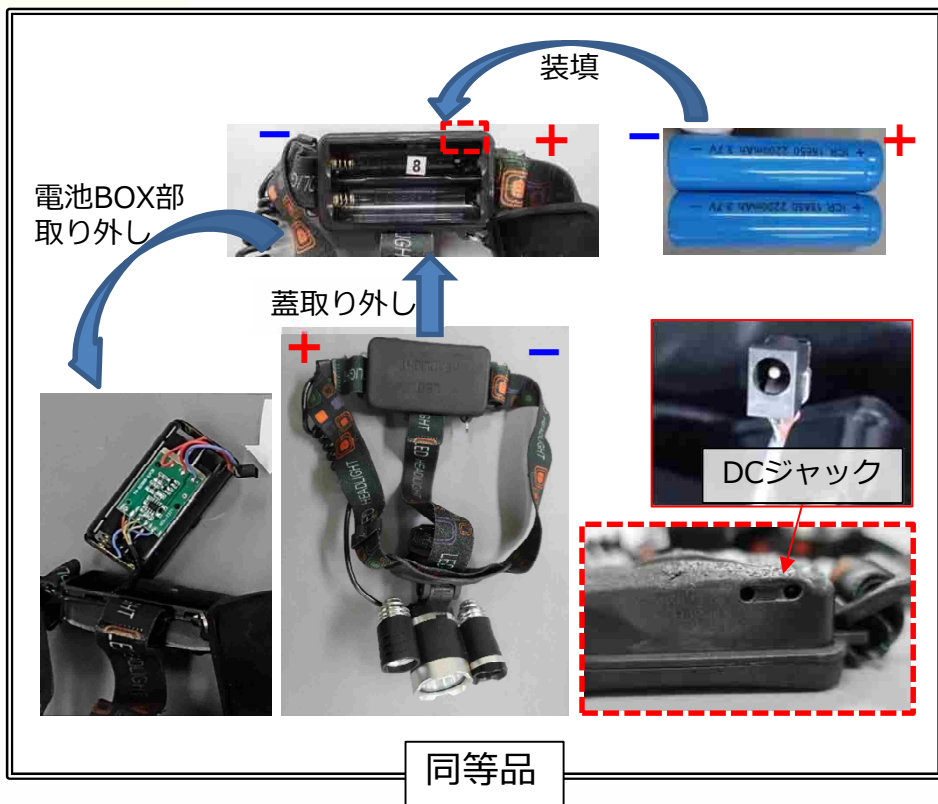
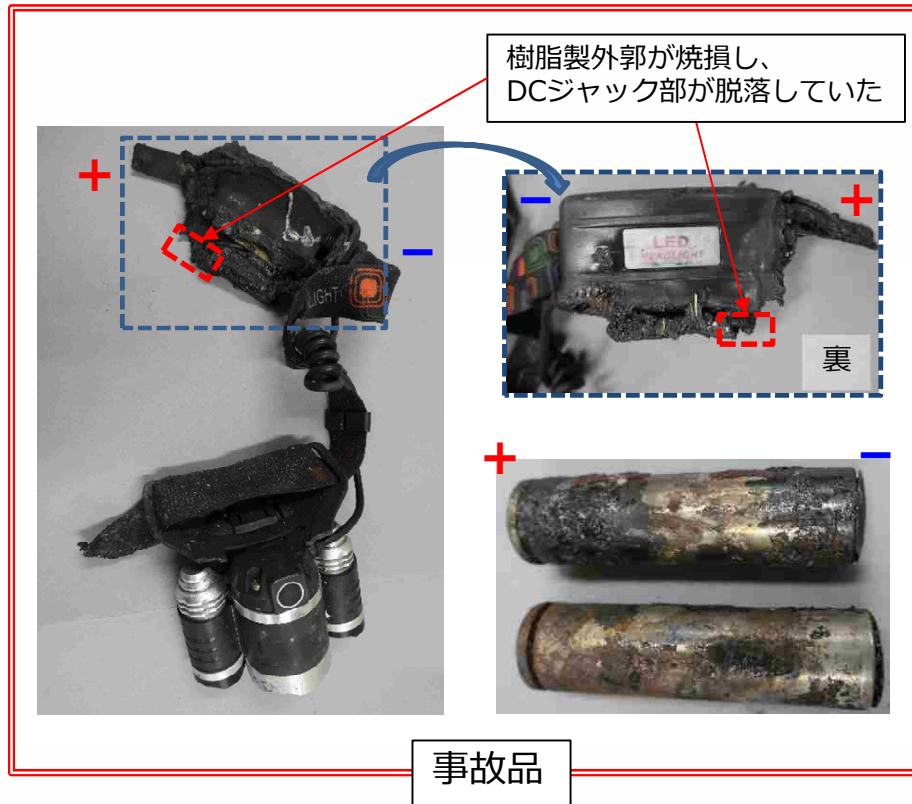
調査結果①（当該製品の構造及び焼損状況）

- ✓ 事故品は電池セルのプラス側の焼損が著しかった
- ✓ 基板やLEDライト部分に出火の痕跡は認められなかった

⇒電池セルから出火した可能性が高い

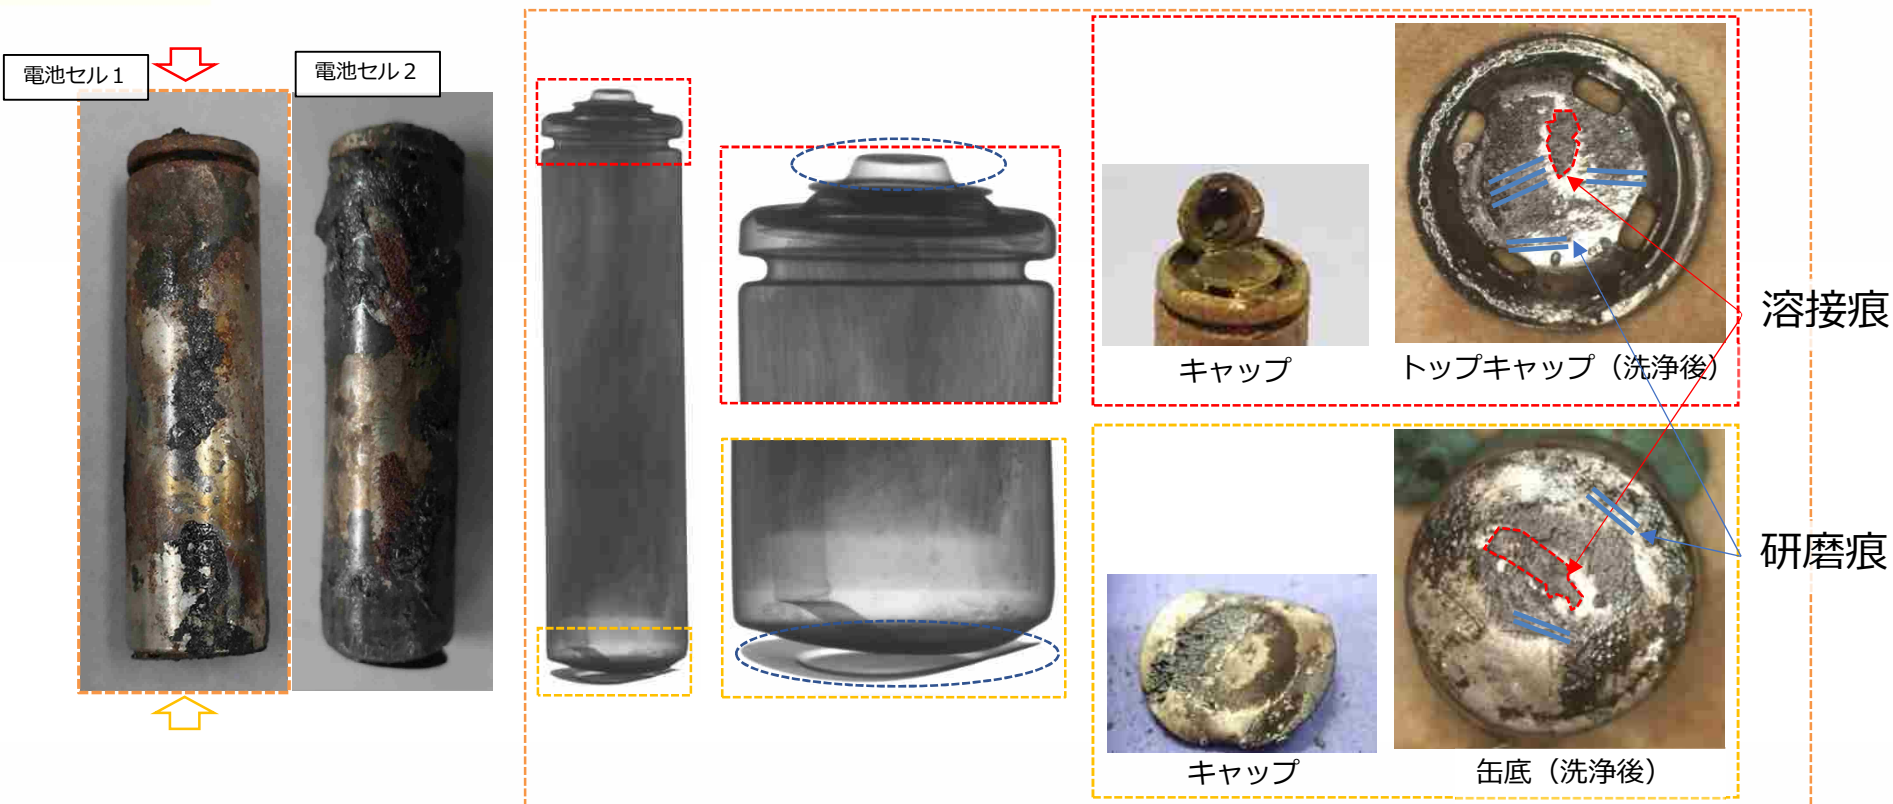
調査結果②（事故品に用いられていた電池セル）

- ✓ 外郭に凹みや傷等外力が加わった痕跡は認められなかった
- ✓ いずれの電池セルも上下にキャップがついた状態であり、キャップを外したところ、トップキャップと缶底に、**溶接痕**及び**研磨痕**が認められた

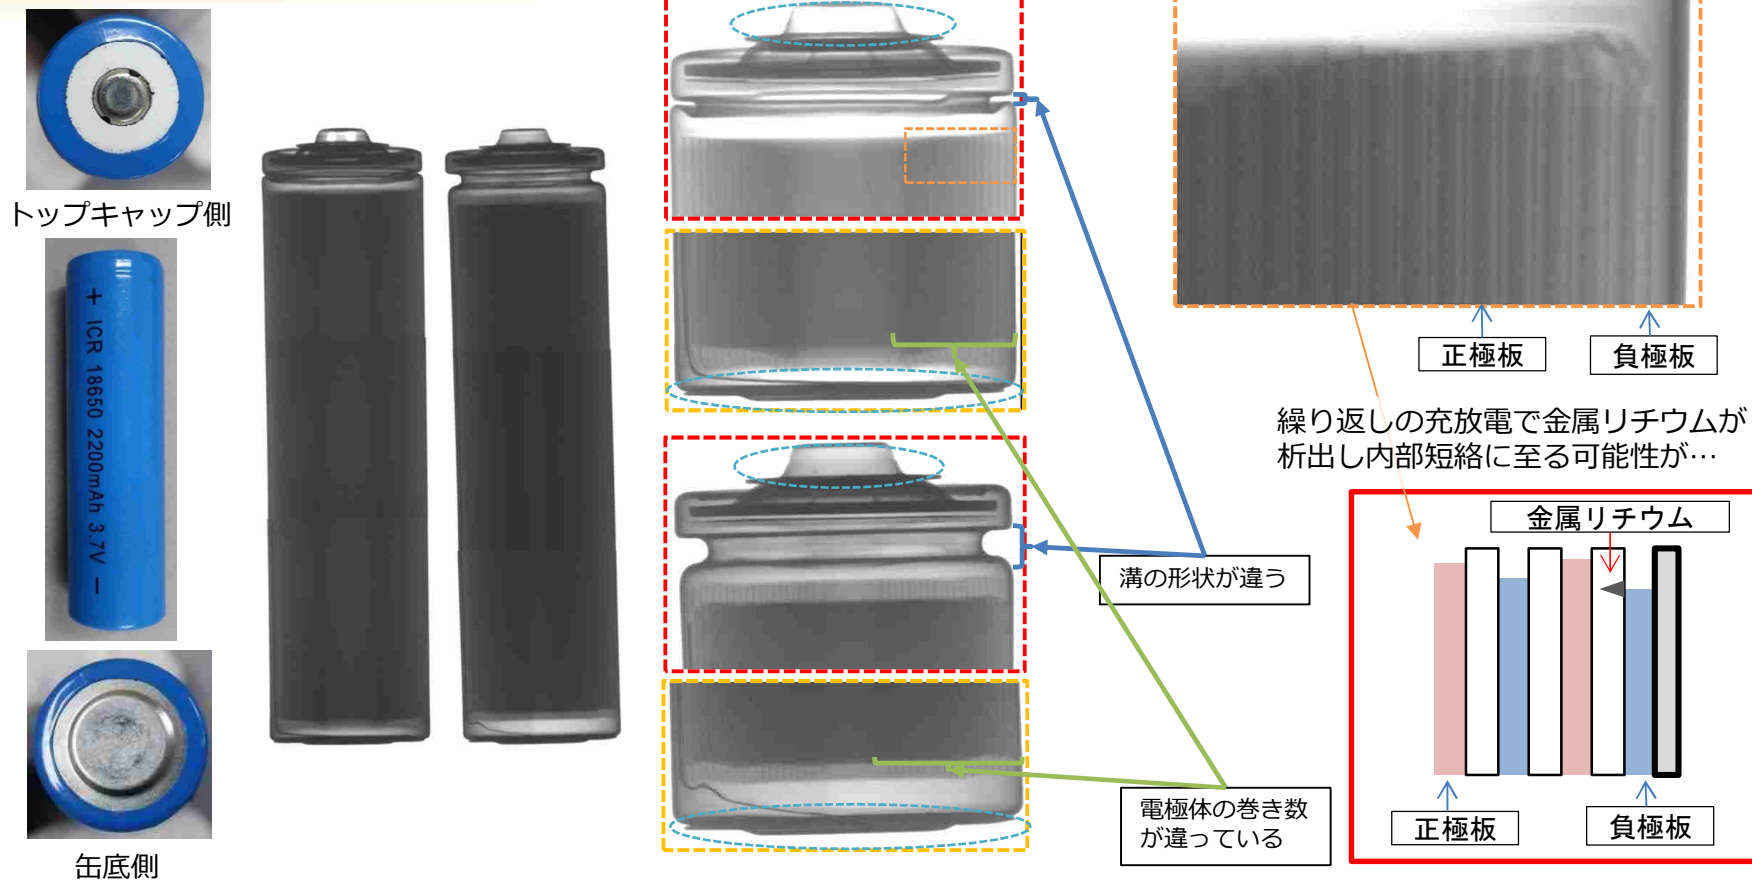
調査結果③ (同等品電池セル)

- ✓ 電池セル内部の正極板、負極板に巻きずれがある
- ✓ 溝の形状が違う、電極体の巻き数が違う
- ✓ トップキャップと缶底に、キャップがついている

⇒電池セルは1つ1つの仕様及び品質がばらばらである

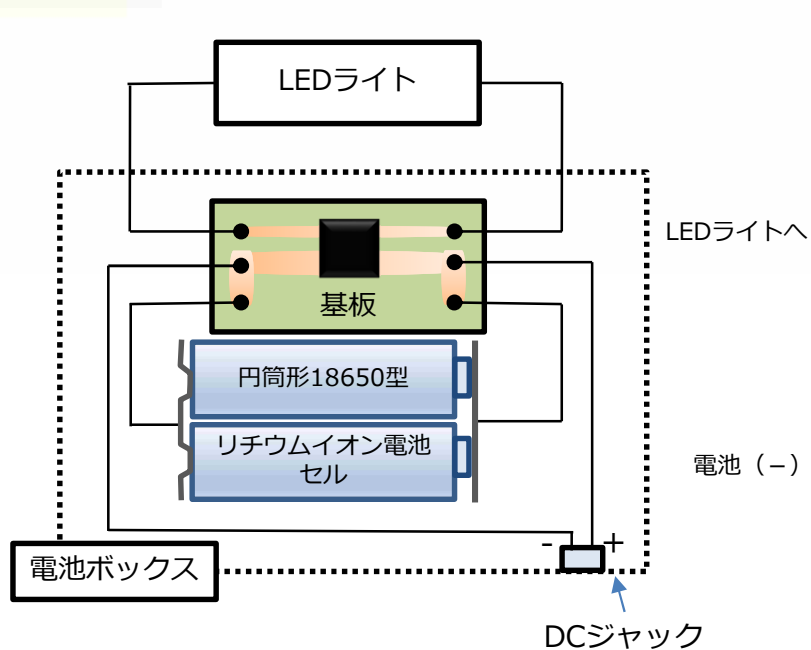
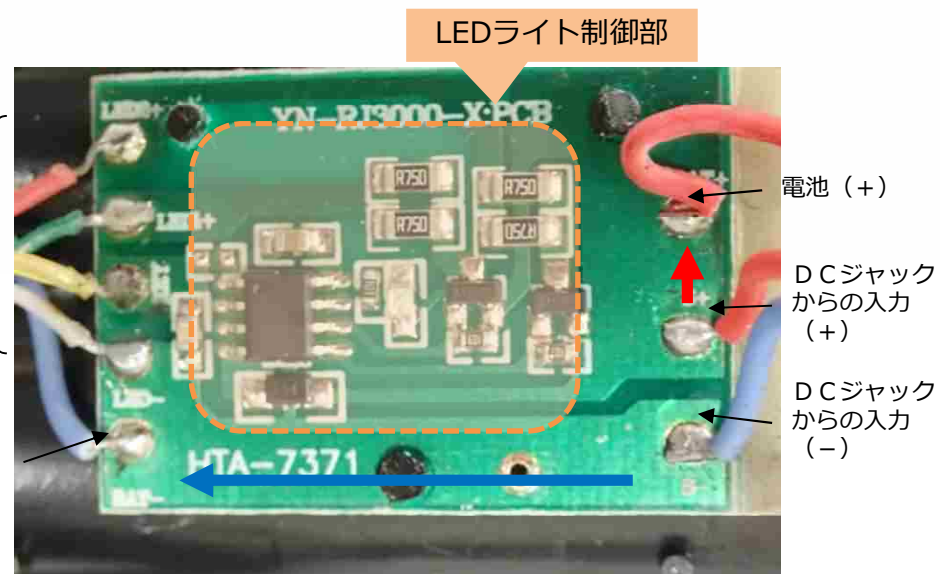
調査結果④（製品本体）

- ✓ 円筒形18650型の電池セルが2個並列に接続されている
- ✓ 電池セルにつながるリード線と、ACアダプターからの入力につながるリード線は、銅箔パターンで接続されており、ACアダプターの出力電圧が電池セルに直接印加される

⇒基板に電池セルの充放電制御や過充電保護機能はなかった

本体に過充電保護機能を有していなかったため、他製品の出力電圧の高いACアダプターを接続した際に、ヘッドライトのバッテリーが過充電状態となって異常発熱し、焼損したものと推定される。

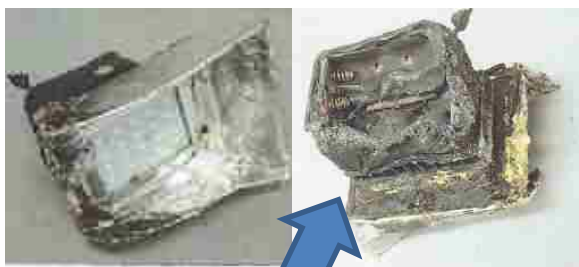
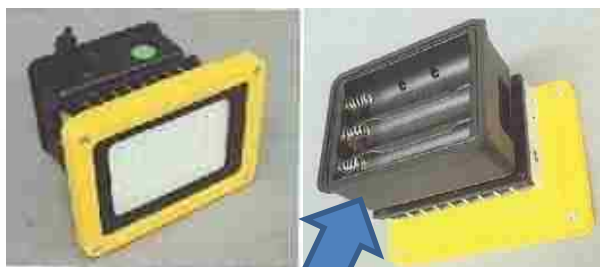
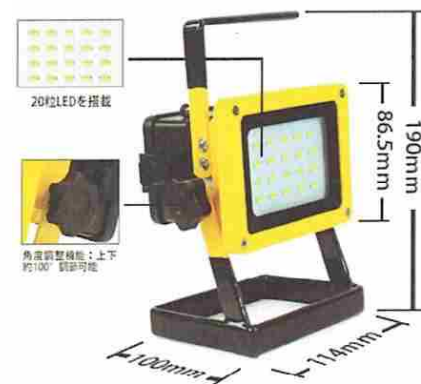
照明器具を充電中、照明器具及び周辺を焼損する火災が発生した。

- 充電開始約 1 時間後に、電池セルから発火した
- ネット通販で購入し、購入後充電は2～3回行った
- 接続されていたACアダプターは、出力がDC8.4V/1.2Aで、同梱品よりも出力電圧が高かった

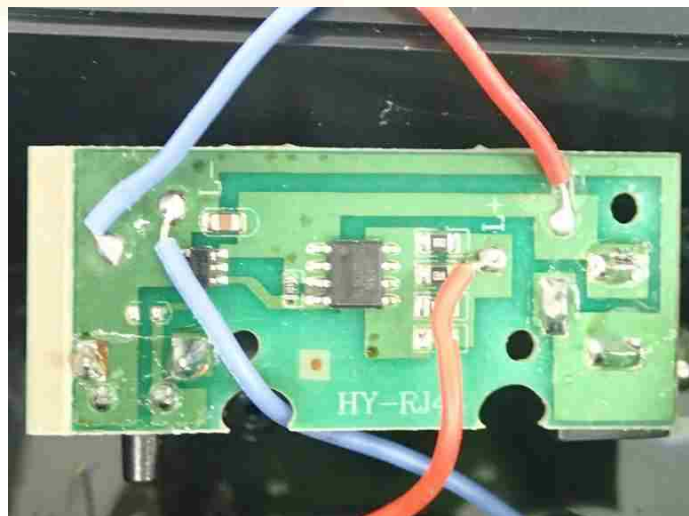
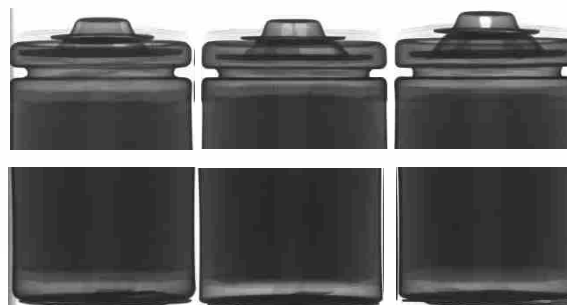
調査結果①

- 形状が異なり、寸法が異なる
- 表示容量どおりの放電容量がない
- 1本は放電不能

- ✓ ACアダプターの出力量が電池セルに直接印加される（充放電制御、過充電保護機能はない）
- ✓ 電池セルは形状がそれぞれ違い、溶接痕及び研磨痕が認められた
- ✓ 電極体に巻きずれが認められた
- ✓ DCジャックは汎用のものであった

⇒ 製品本体及び電池セルは事例①とほぼ同じ特徴があり
いずれも同梱のものではないACアダプターを接続したことにより発生している

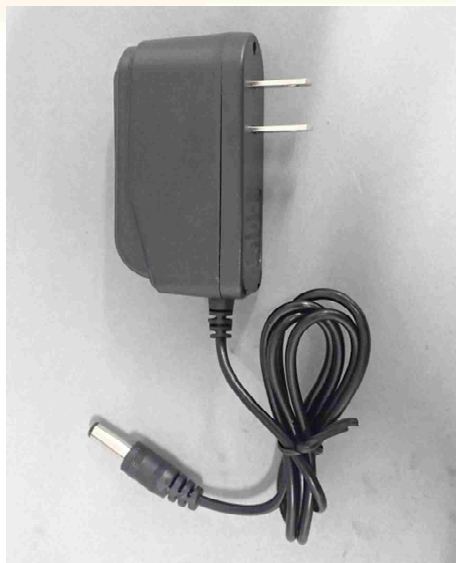
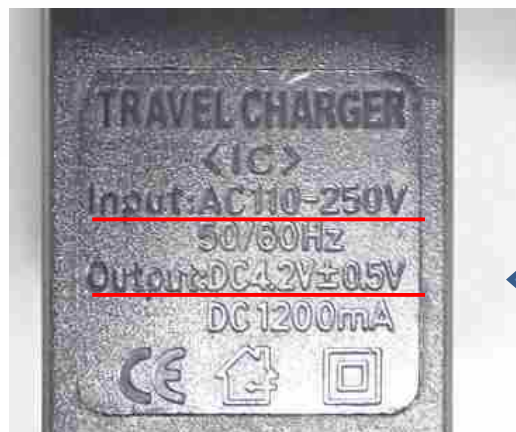
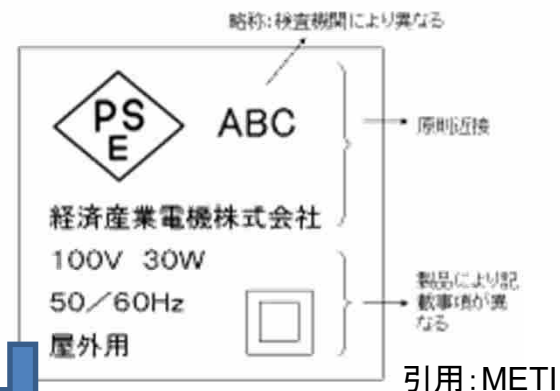
調査結果②（同等品に同梱されていたACアダプター）

国内で販売されるACアダプターは特定電気用品として電気用品安全法で規制されており、安全性の確認を行った上で、上記のような表示が必要

- ✓ PSEマークが表示されていない
- ✓ 表示によれば、AC入力110-250Vと国内仕様ではなく、DC出力4.2V ± 0.5Vで、電圧範囲が±0.5Vと大きい仕様であった
- ✓ 同等品及び同梱のACアダプターを使用して充電動作を確認したところ、充電終了時の電池セルの電圧は4.36Vであった

現在多く使用されているリチウムイオン電池の充電電圧は一般に4.2Vとされており、このACアダプターを使用して充電を行った場合、毎回、電池セルの充電電圧を超える電圧まで充電されてしまう。
