詳報作成支援システム及び事故実機調査について

～NITEの電気保安技術支援業務～

国際評価技術本部

電力安全センター 電力安全技術関西分室

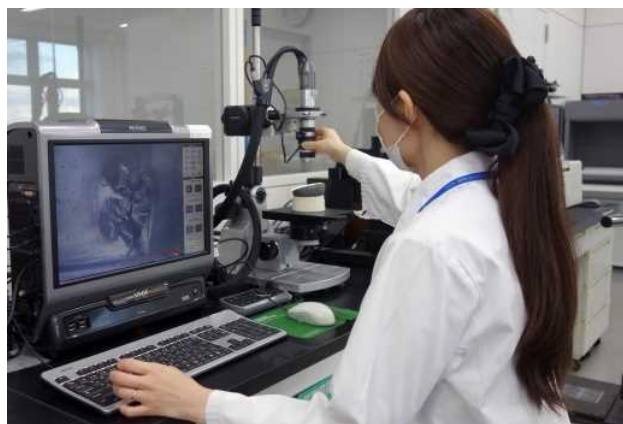
汎用マイクロスコープ

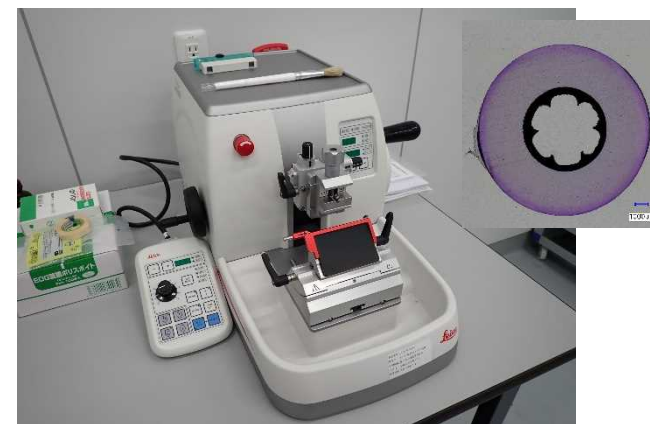
ケーブルスライサー

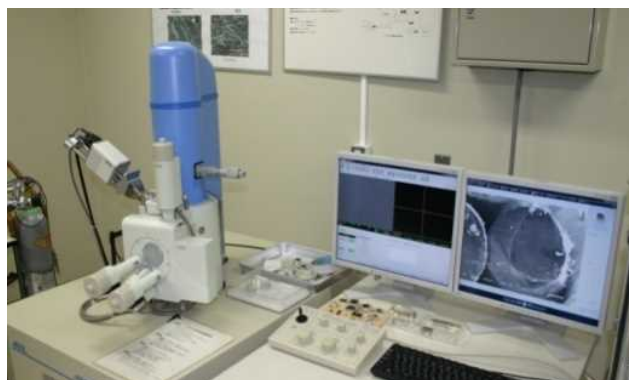
走査型電子顕微鏡 (SEM)

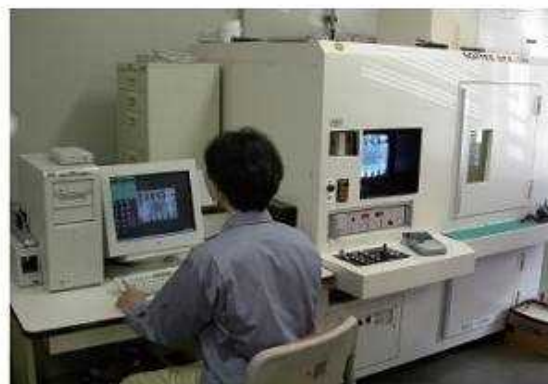
X線透過観察装置

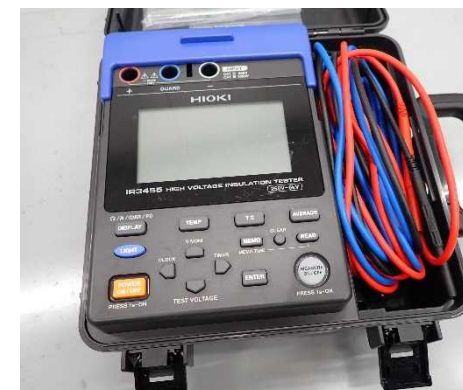
絶縁抵抗計

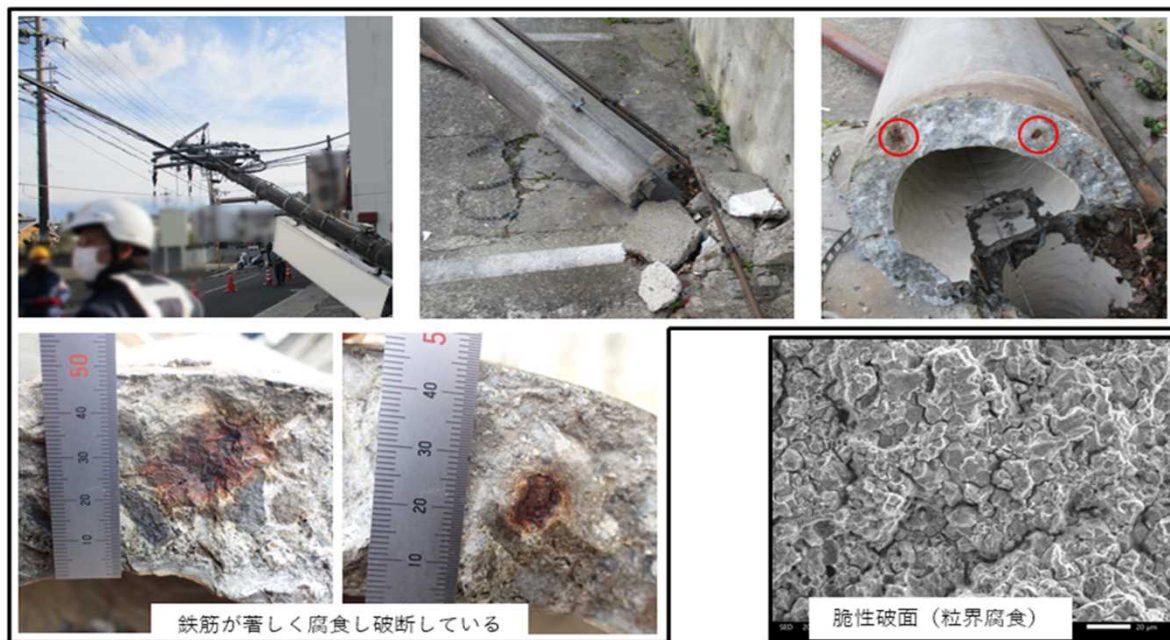
図1 鉄筋コンクリート柱倒壊事故現場
(事例2)

近畿管内の自家用電気工作物設置事業場において、受電用引込柱（構内第一柱）が倒壊し、第三者が所有する物件を損傷させる事故が令和2年度に2件発生しています（図1）。

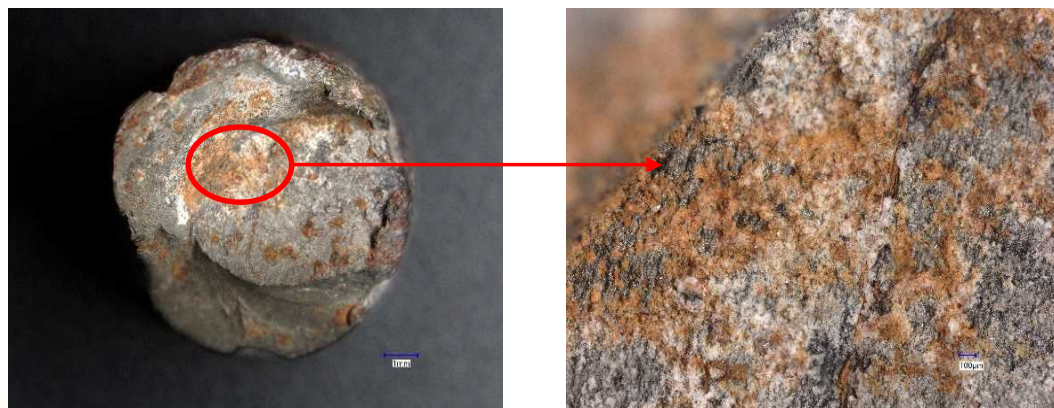
(事例1、電子顕微鏡写真)

独立行政法人製品評価技術基盤機構（NITE）が調査したところ、腐食によって鉄筋の強度が低下していたことが判明しました（図2）。

- 破面に白い付着物
 - 元素分析の結果、Ca、Si、Al等
 - コンクリート由来の成分が破面に付着
- ↓
- **コンクリート柱の倒壊前から鉄筋に亀裂が発生**

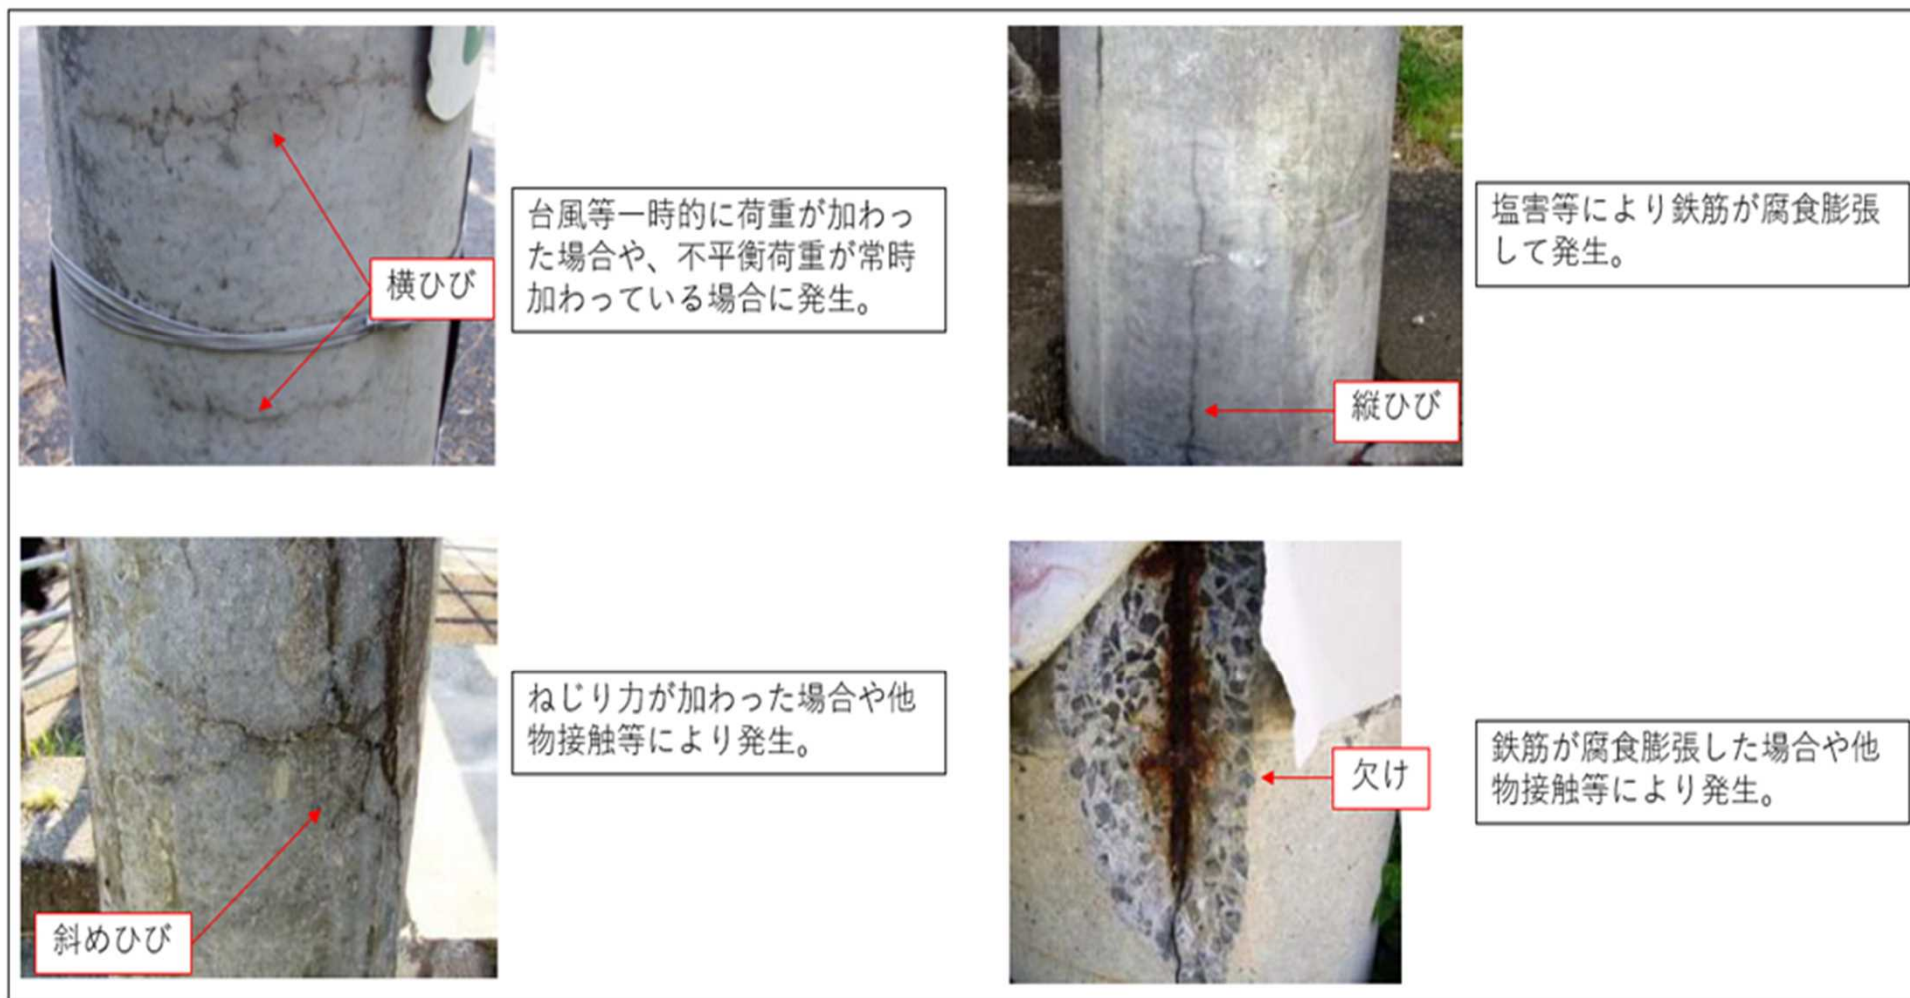
図4 鉄筋コンクリート柱のひび割れ例
(大日コンクリート工業株式会社「コンクリートポール 点検手引書」より写真を引用)

メーカーの点検基準等に基づき点検を行い、鉄筋コンクリート柱にひび割れ、欠け、曲がり等の異常がないか確認するとともに、異常が認められた場合は状況に応じて補強や建て替え等を検討して下さい（図4）。
