高齢者の事故防止 ～電動車いすの利用で気を付けたいこと～

高齢者^{※1}が電動車いすを使用した際の事故が毎年発生しています。電動車いすは高齢者が使用する他の製品よりも死亡事故の割合が高く、不注意や運転操作の誤りが重大な事故に直結するおそれがあります。電動車いすの事故は脱輪による踏切での立ち往生や、坂道でバランスを崩したことによる転倒・転落などにより起こっています。今年も既に2件、高齢者が電動車いすを使用中に亡くなるという事故が発生しています。NITE（ナイト）では、電動車いすの事故の再発防止を目的として、敬老の日を前に注意喚起を行います。

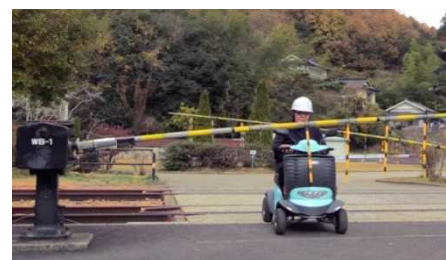
渡りきれず踏切で立ち往生している様子の再現

- 介助者や周りに人がいる場合に一緒に通行する
- 踏切の警報が鳴ったら、踏切内に入らない
- 線路に対して直角に通行する
- 踏切の端を避けて通行する
- 踏切内で立ち往生してしまったら、周囲の人に大声で助けを求める

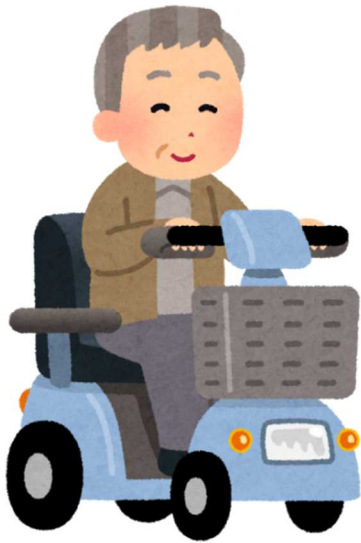
ハンドル形

本資料では、電動車いすの種類をその操作方式により、ハンドルで操作をするハンドル形とジョイスティックレバーで操作をするジョイスティック形に分けています。前者は主に高齢者が使用することが多く、後者は障がいのある人が使用することが多いですが高齢者も使用します。

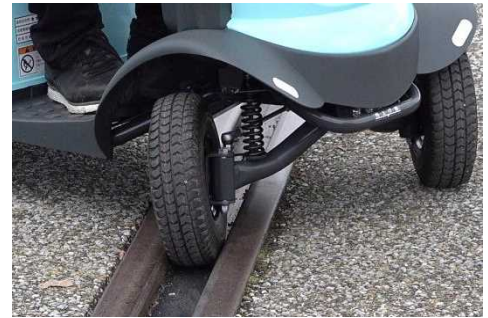
電動車いすに乗車中に、踏切内で前輪が線路の溝部分に入り込んで操縦できなくなり、立ち往生して、列車と接触した。

踏切内の線路の溝にタイヤの痕が残っていたことから、電動車いすのタイヤが線路の溝にはまり、動けなくなったため事故に至ったものと考えられる。

前輪が線路の溝に挟まっている様子
(イメージ画像)

踏切内を通行するときは、脱輪や線路の溝にタイヤが挟まることを避けるため、ハンドルをしっかりと握り、線路に対して直角に渡ってください。

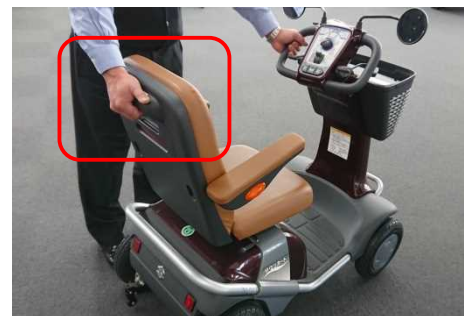
モーターとタイヤを連結する装置でレバー形やハンドル形などがあります。クラッチを切ると、電動車いすを手押し移動することができます。ただし、坂道でクラッチを切った状態で電動車いすを手押ししたり、乗ったりすることは、自動ブレーキ（電磁ブレーキ）がかからず大変危険であるため、坂道ではクラッチを切らないでください。

シート背面のクラッチを握っている様子

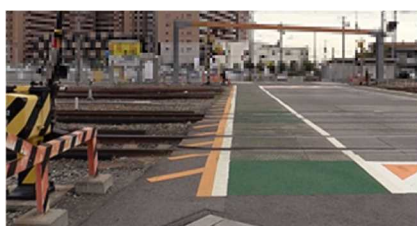
重大な事故につながるおそれがあるため、踏切の横断はできるだけ避けましょう。踏切を避けるための迂回路を探し、そちらを通行するようにしましょう。また、距離が長い踏切の横断は危険です。踏切の基準^{※4}によると、踏切の警報機が鳴り始めてから踏切遮断機の降下が終わるまでの時間は、15秒を標準として10秒以上であることと設定されています。電動車いすの速度を時速2kmと想定した場合、15秒走行した際の走行距離^{※5}は8.3m、最高速度である時速6kmの場合で15秒走行した際の走行距離は25mです。複数の線路をまたぐような、横断距離の長い踏切では、通行中に遮断機が下り始めた場合、渡りきれないおそれがあり、電動車いすで踏切を横断することは危険を伴います。

長い踏切の歩道の例

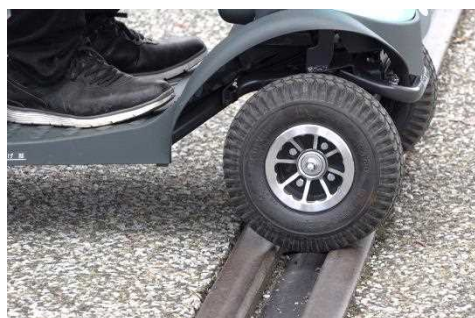
線路の上を直角に通行

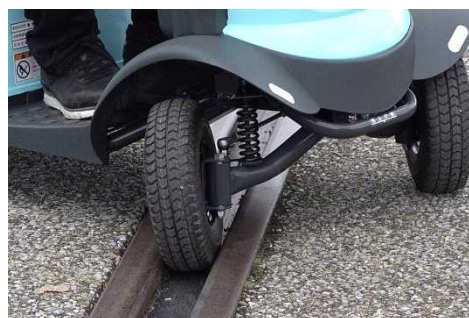
前輪が線路の溝に挟まっている様子

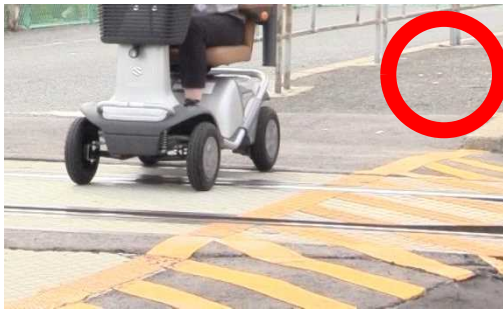
脱輪のおそれがあるため、踏切の端を通行することは避けましょう。踏切によっては端を通行しないように路面標示がされていたり、脱輪ないようにブロックが設置されていたりするなど、事故防止のための対策がなされています。

路面標示を避けた正しい通行

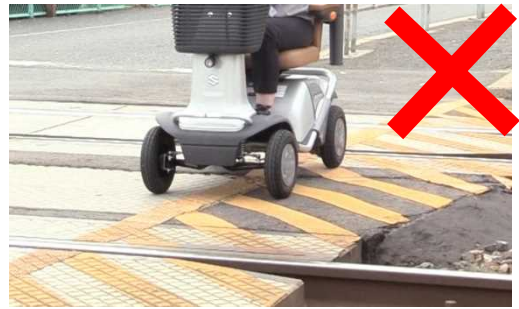
路面標示上を走行している間違った通行

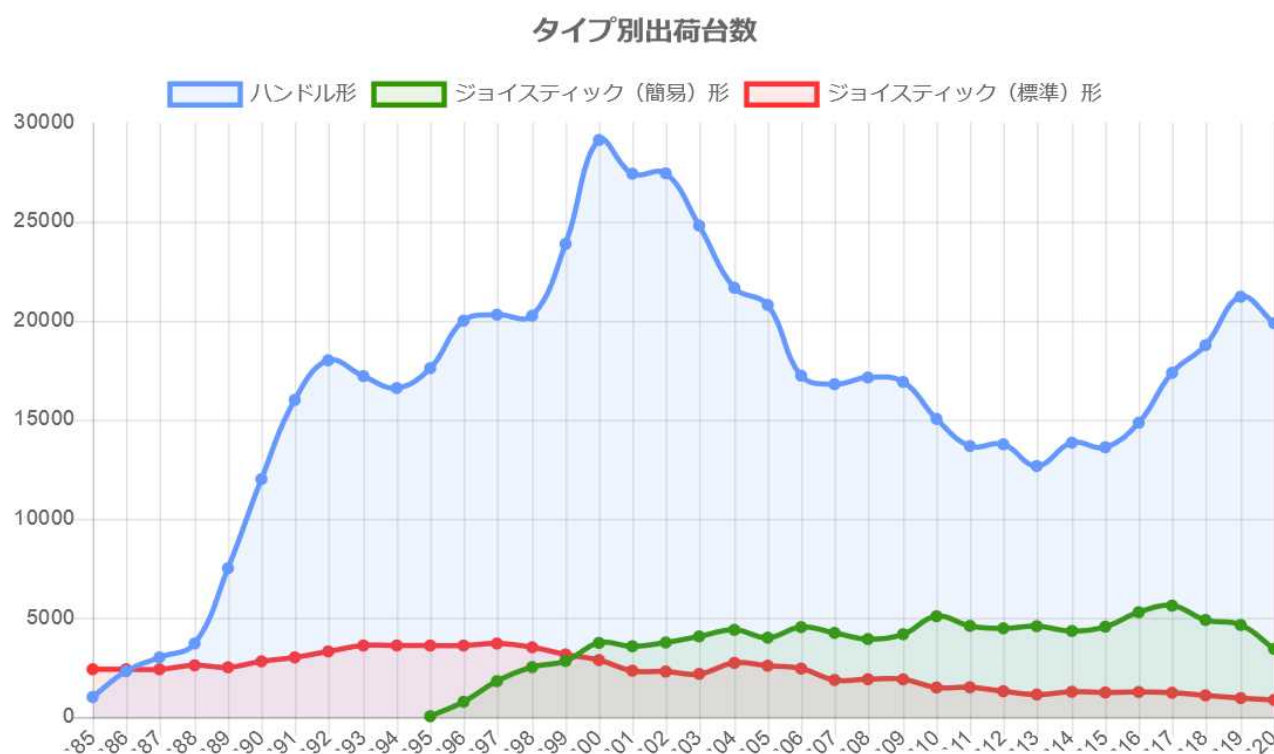
図2 電動車いすの年度別 出荷台数

図2に電動車いすの年度別出荷台数を示します。電動車いすの出荷台数はピークであった2000年度を境に減少傾向でしたが、2016年度から増加に転じています。

※ジョイスティック（簡易）形とは、手動の車いすに電動ユニットを取り付けた電動車いすで、主に身体障がい者の方が使用されます。
