N I T E (ナイト)[独立行政法人製品評価技術基盤機構]

製品安全センター

■ **配線器具の事故**

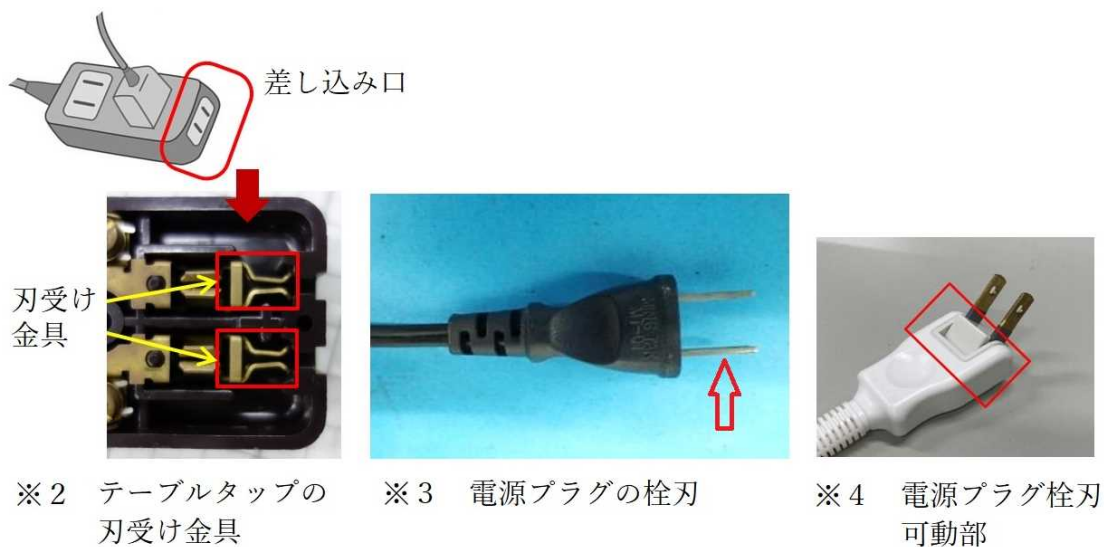
テーブルタップに電気製品を接続していたところ、テーブルタップを溶融する火災が発生しました。（2022年 神奈川県）
→テーブルタップに接続されていたスポットエアコンの電源プラグの栓刃に変形が認められたことから、テーブルタップの刃受け金具(※2)と電源プラグの栓刃(※3)との間で製品使用時に接触不良が生じて異常発熱し、出火したものと推定されます。

テーブルタップに電気製品を接続していたところ、テーブルタップ及び周辺を焼損する火災が発生しました。（2022年 大阪府）
→使用者は、日常的に電気掃除機をテーブルタップに接続して、電源コードが伸びきった状態で使用していたとの申出内容でした。
テーブルタップの電源プラグ栓刃可動部(※4)に外力が加わったため、カシメ部が緩み接触不良が生じ、異常発熱して焼損したものと推定されます。

(※2)(※3)(※4)の部位を写真で示します。

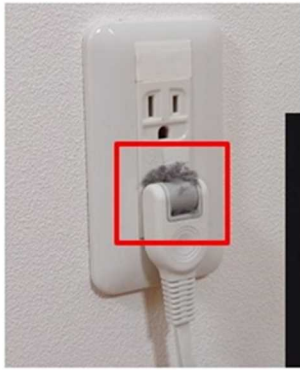
電源プラグをコンセントや電源タップとの間に隙間がある状態で差したままにすると、隙間にほこりがたまって表面に水分が付着したり、水分が内部に浸入したりしてショートやトラッキング現象が生じるおそれがあります。

コンセントに差し込んだプラグの
周辺にほこりがたまっていると
トラッキング現象で発火(イメージ)

掃除の際は、必ずコンセントや電源タップから差込プラグを抜いて、“から拭き”でほこり等のよごれを取り除いてください。コンセントや電源タップの差込口にアルコールスプレー等の洗浄液が直接かかるとショートやトラッキング現象が生じるおそれがあります。

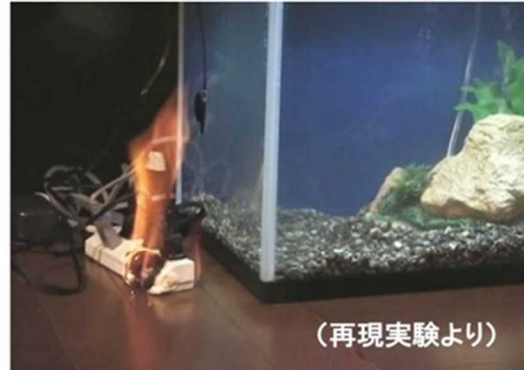
観賞魚水槽などの水気の近くは、特に注意が必要です。配線器具に水がかからないよう水槽と距離をとる、配線器具を水槽の下方ではなく上方に設置するなど、配置に留意してください。

観賞魚水槽などの水気の近くは
特に注意が必要

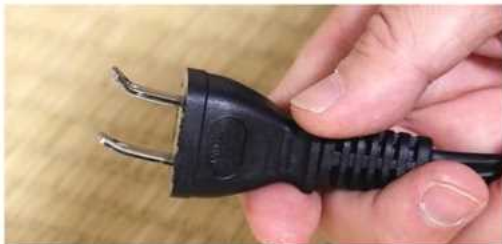
電源プラグが変形した状態で使用すると、コンセントの刃受け金具と正常に接触せず、異常発熱や発火に至るおそれがあります。テーブルタップを踏みつけてしまったり、コンセントから力任せに引き抜いてしまったりした際に電源プラグは変形します。

変形した電源プラグの栓刃

設置場所や抜き差しに注意してください。電源プラグが変形した場合は使用を中止し、メーカーや販売店にご相談ください。

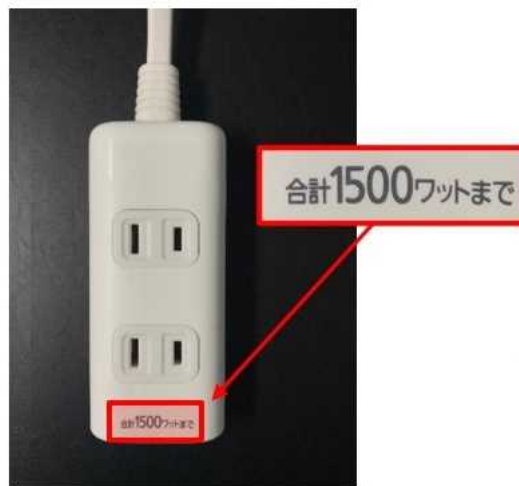
テーブルタップなどには接続可能な最大消費電力または定格電流（何アンペアまで接続できるか）が定められています。接続可能な最大消費電力や定格電流を超えると発熱を生じ、コンセント部の刃受け金具と電源プラグの栓刃の接触が緩い箇所では異常発熱したり、電源コードの絶縁被覆が破損してショートしたりして発火するなどの事故につながります。

接続可能な最大消費電力の表示例（テーブルタップ）

電気製品を接続する際は、接続可能な最大消費電力や定格電流を超えないように注意してください。接続可能な最大消費電力または定格電流は、テーブルタップ本体やパッケージに記載されています。
