サンダルのエスカレーター巻き込まれ事故に関する  
調査結果報告書(製品安全テスト)の概要

平成20年4月

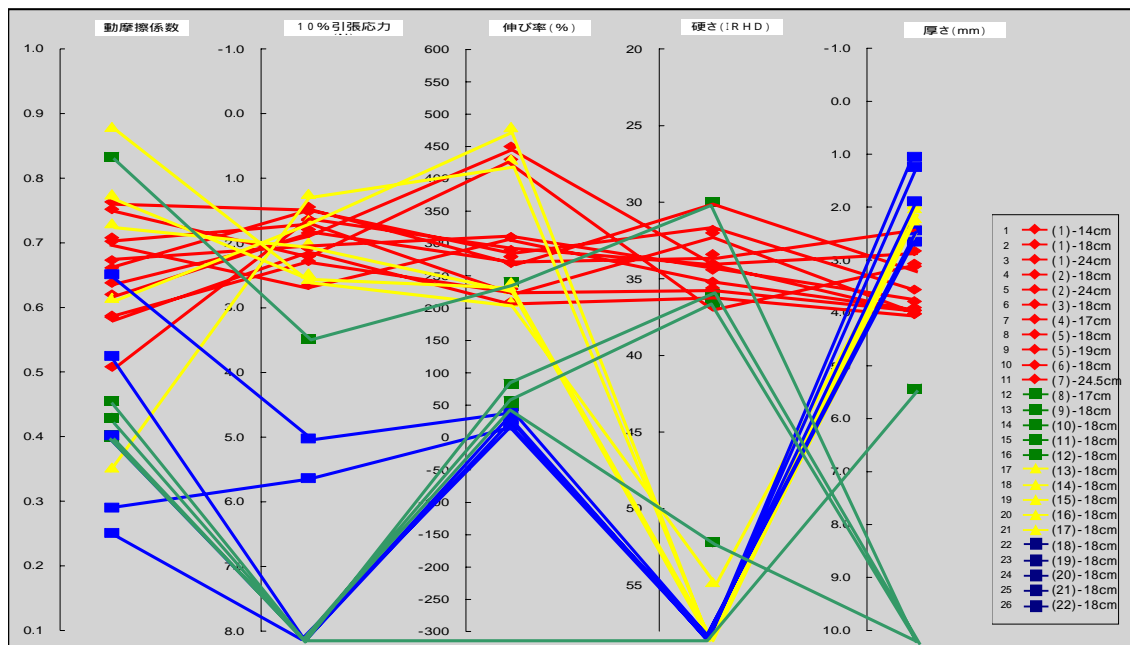
図2-1 試料別に4つの材料特性をプロットした図

- (1) 巻き込まれ事故のうち、サンダルの種類が判明しているものでは、ほとんどが樹脂製サンダルの事故であること、また、今回の再現試験においても巻き込まれたものは、長靴の一例を除き、全て樹脂製サンダルであったことから、樹脂製サンダルは、各銘柄とも、黄色線を踏んでスカートガードや踏段ライザーに押しつけるようにエスカレーターに乗った場合、巻き込まれやすいと考えられる。
- (2) この樹脂製サンダルは、今回の物性測定において、他の試料と比べ、総じて、軟らかい(硬さの測定値が小さい)、伸びやすい(10%引張応力が小さい、伸び率が大きい)、滑りにくい(動摩擦係数が大きい)という特徴を共通的に持っていることが分った。このことから、これらの3つの材料特性を合わせ持っていることが、エスカレーターに巻き込まれやすい要因の1つであると推定される。
- (3) また、同じ樹脂製サンダルにおいても、サイズが小さい方が、薄くかつ伸び率が高いことも判明した。
- (4) さらに、動摩擦係数試験において、シリコンを塗布すると摩擦力が低下した。
- (5) 樹脂製サンダルは5つの材料特性で共通性がある旨上記(2)で述べたところであるが、この共通性を概念的に見るため、これら5つの材料特性(動摩擦係数、10%引張応力、伸び率、硬さ、厚さ)を、試料ごとにプロットした図2-1、樹脂製サンダル等種類ごとの平均値をプロットした図2-2を示す。
