USB変換ケーブル等による やけどなどの事故事例について

北陸支所
製品安全技術課
矢代 勲

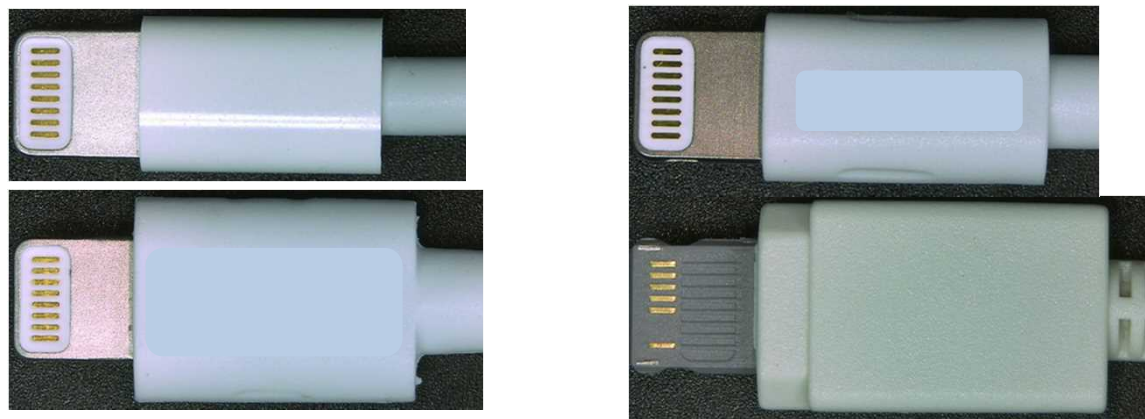
追加調査に用いたUSB変換ケーブルのコネクター部(4種類)

事故同等品を含む4種類のUSB変換ケーブルを用いて、酸・アルカリ生成の有無等を調査した。また、ACアダプターの最大出力電流（①1.0A、②1.8A、③3.1A）による違いについても確認した。

- ・ サードパーティー品を含む4種類のUSB変換ケーブルすべてにおいて、酸及びアルカリの生成を確認した。
- ・ 酸及びアルカリは、バスタオル上においても確認された。
- ・ すべてのUSB変換ケーブルにおいて、温度上昇は認められなかった。
- ・ 取扱説明書には、水で濡らさないこと等の注意表示はあったものの、化学やけどに注意する旨の表示はなかった。

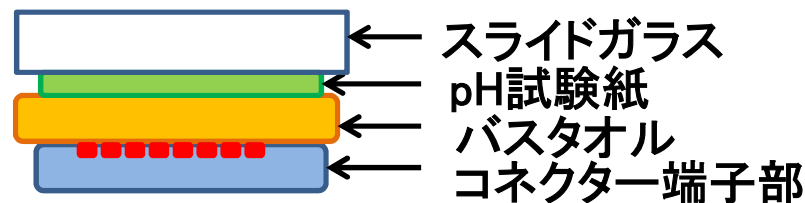
試験2の模式図

コネクタ端子部に、水道水約 $100\mu\text{L}$ で湿らせたバスタオル片、pH試験紙の順に置き、その上に重しとしてスライドガラスを載せて、印加開始から20分間のpH経時変化を確認した。

試験 1 と同様に、酸及びアルカリの生成を確認した。

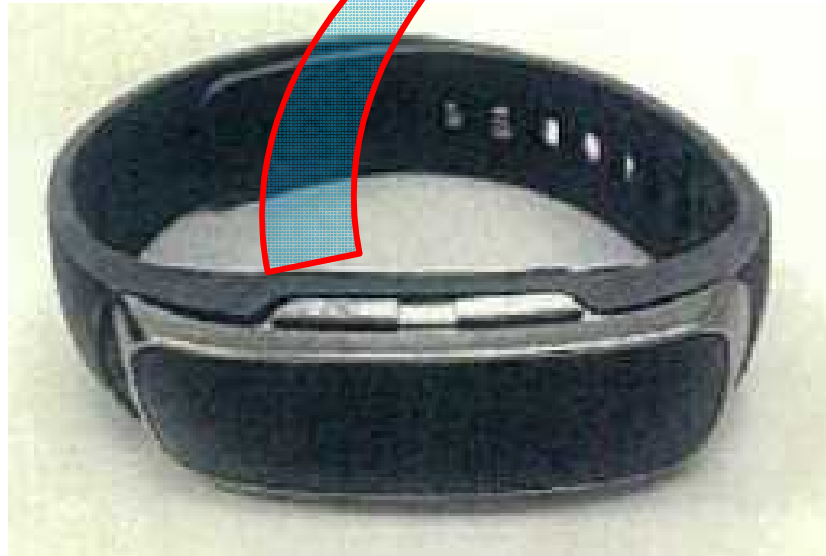
製品本体／表面側

GPS距離測定器を装着してゴルフをプレーしていたところ、手首にやけどを負った。

GPS距離測定器と接触していた右手首に5mm程度のやけどを負っていた。

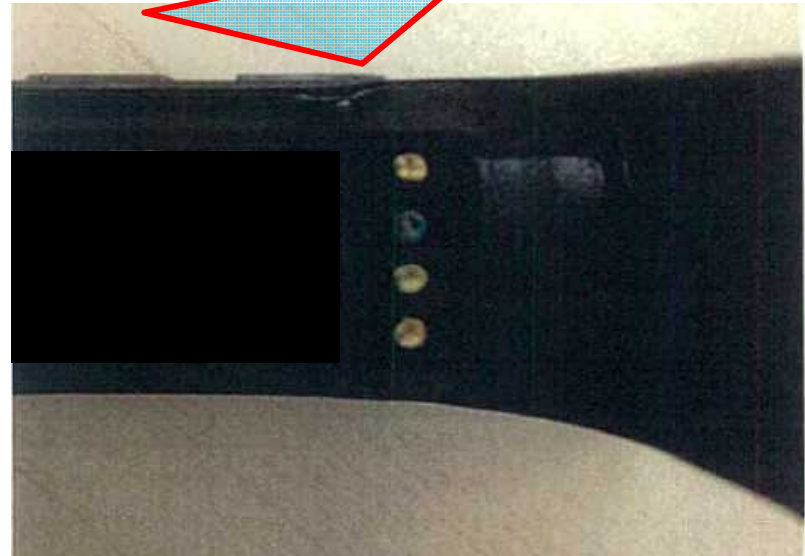
製品本体／手首側

充電完了後にアダプターから製品本体を外すと、GND／D+端子間で約3Vの電位差が発生していた。

やけどの位置は、腕に装着した場合のD+端子の位置と符合していた。

GPS距離測定器を装着すると充電／データ端子が皮膚側になる構造であり、さらにファームウェアに不具合があったため、使用中に外部接続用端子に直流電圧が加わる状態となり、汗等により皮膚に微弱な電流が流れ、端子に酸・アルカリが生成されて化学やけどを負ったものと推定される。

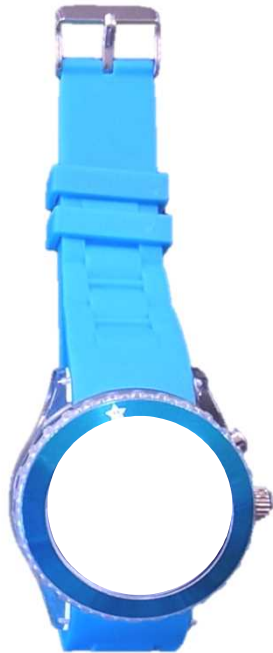
製品本体

子供が腕時計を装着したところ、装着部にやけどのような跡ができた。

初めての装着後、2～3時間で裏蓋の外周とリュウズの接触する箇所がやけどのように赤く腫れた。

製造不良により時計ユニットとLEDユニットが接触し、リュウズと裏蓋間に6Vの電位差が発生していた。

製造時の内部部品取り付け不良により、部品間が通電していたため、腕時計のリユウズと裏蓋に長時間肌が同時に触れていたことで、肌に継続的に電流が流れ、やけどを負ったものと考えられる。

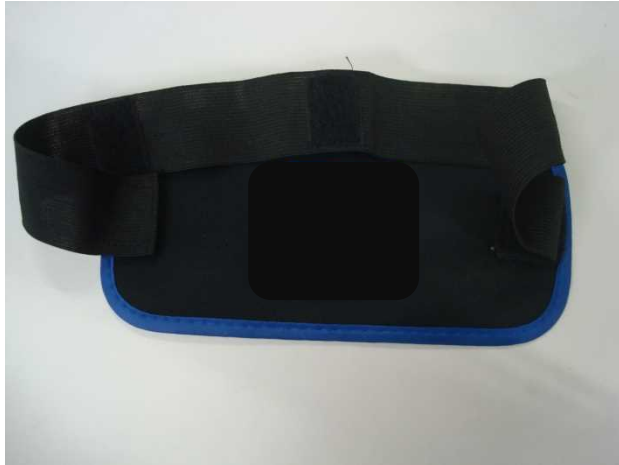
製品本体 (表)

運動器具を使用中、腹部にやけどを負った。

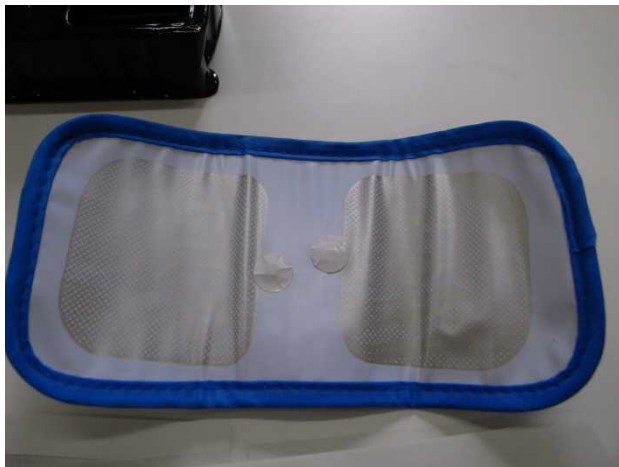
製品本体 (肌に触れる側)

事故後に運動器具を外したところ、金属端子に貼られていた絶縁テープが剥がれていた。

パッド面上の端子金具に貼られていた絶縁シールの粘着力が弱かったため、使用した際に絶縁シールが剥がれて端子金属が皮膚に触れ、発赤が生じたものと推定される。
