# 自転車走行中に発生した前輪大変形 による転倒事故事例について

製品安全センター  
技術業務課  
伊敷 万太郎  
田崎 茂

# 今回の事故の概要

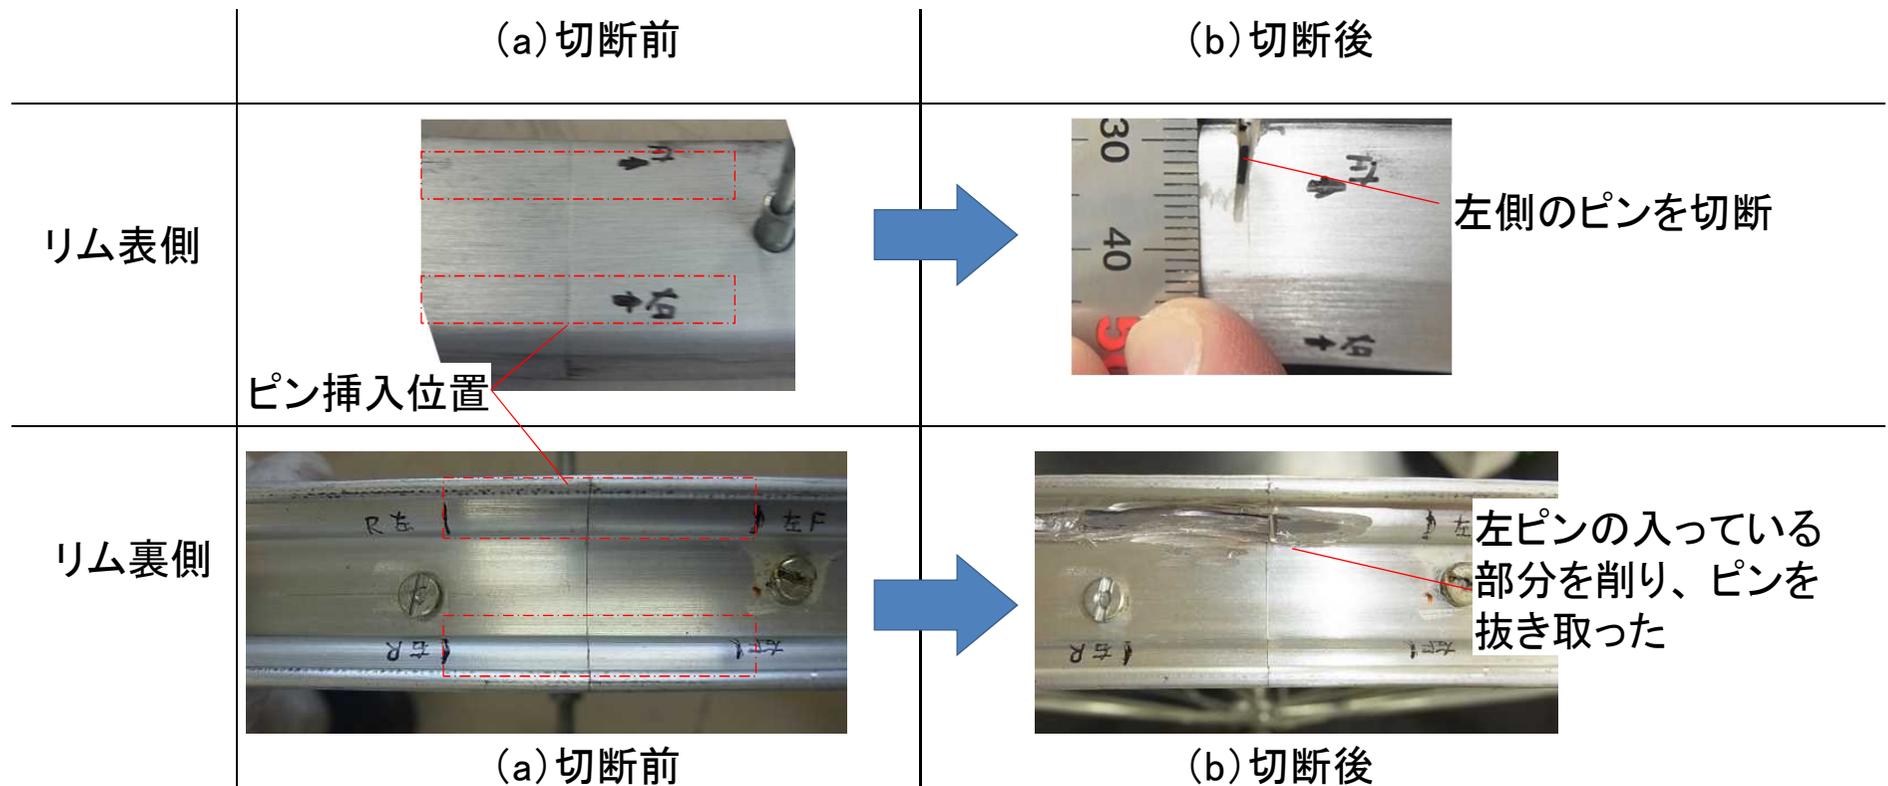
- 接合ピンの締結力がゼロの状態を作るために、前輪リムのピン2本のうち、1本を外して走行する。

接合部に異常は認められず。リムにも明らかな変形無し。

→大変形の原因は、リム接合部の締結力不足ではない。

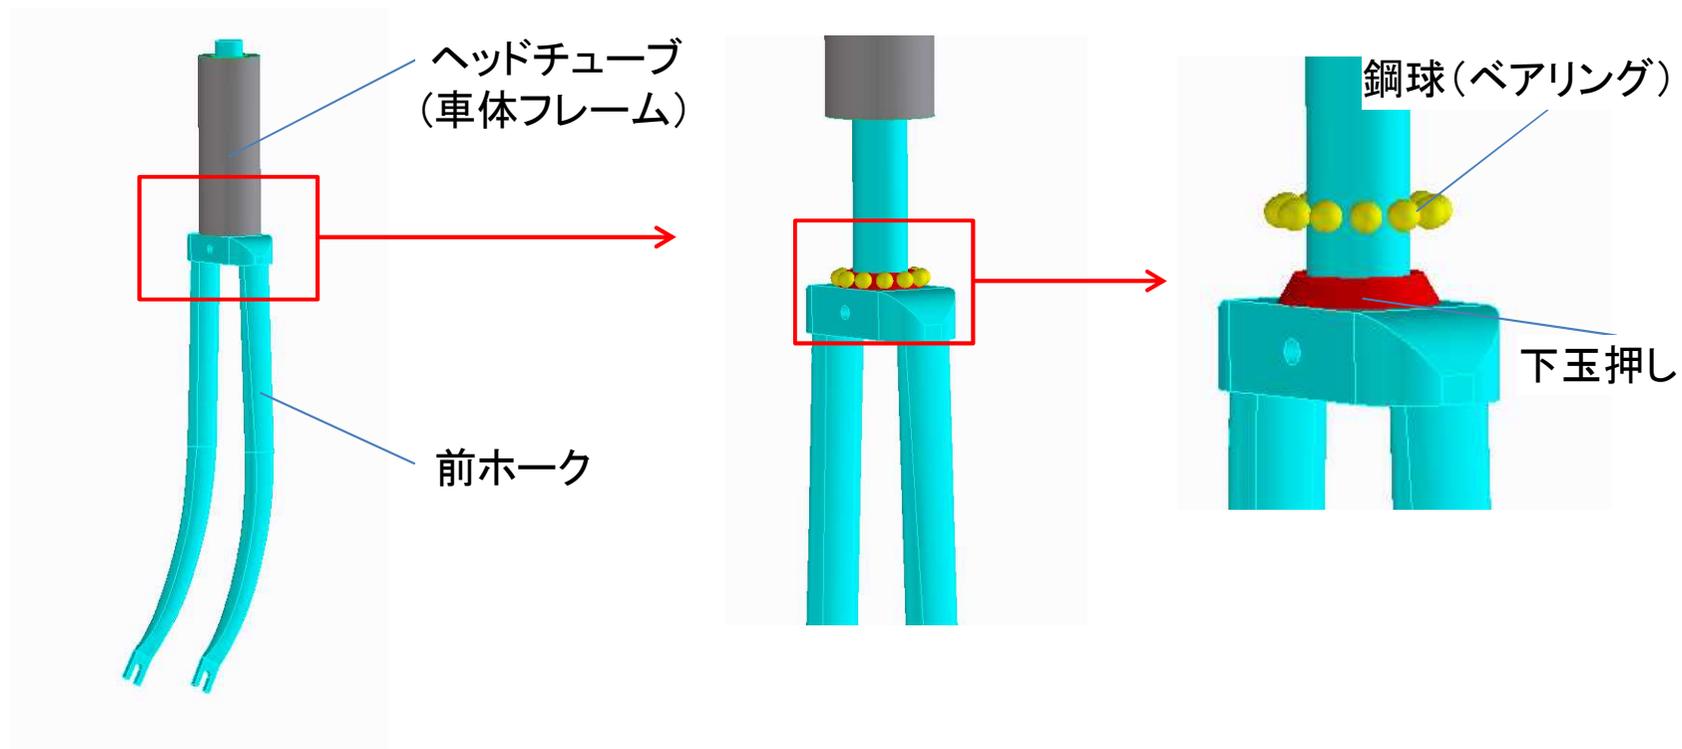
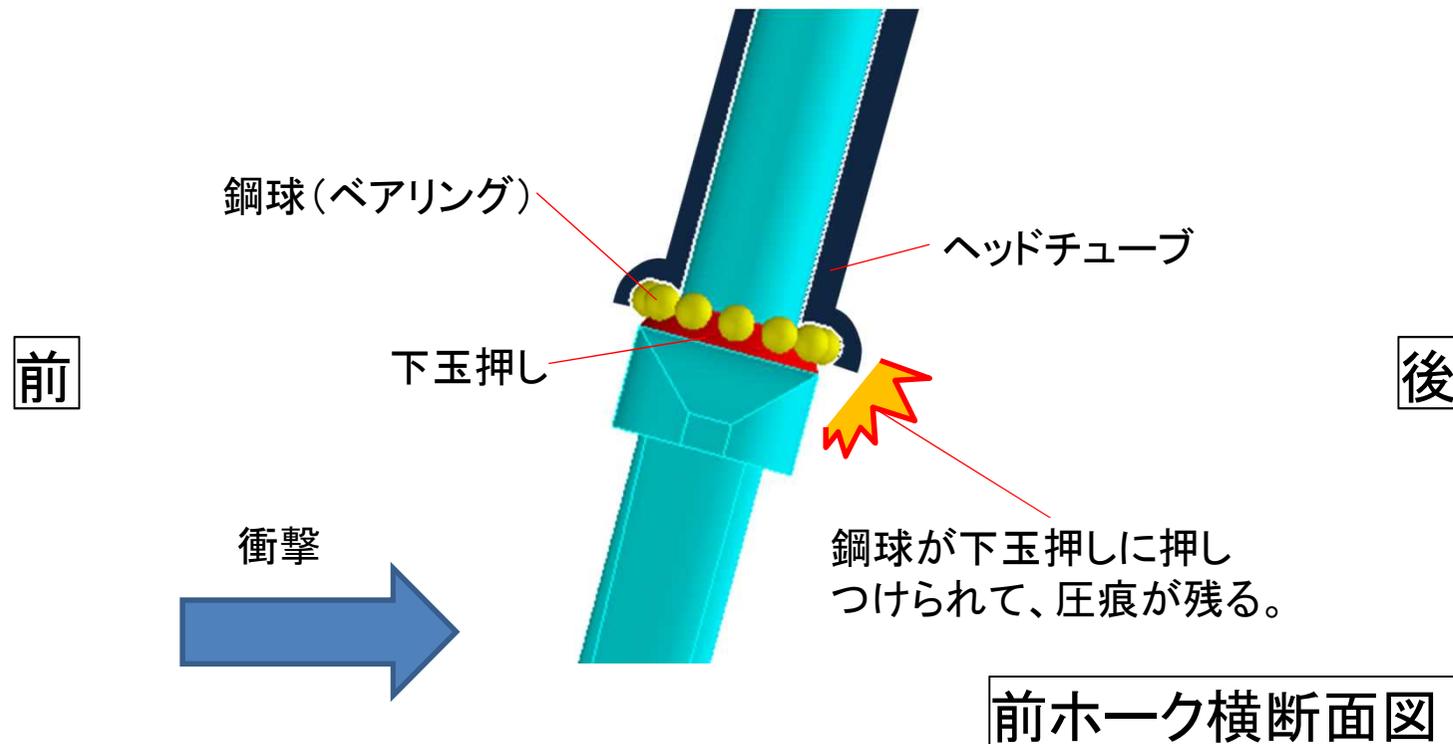
前ホークに衝撃が加わると、ベアリングの鋼球が下玉押しに押しつけられ、下玉押しの表面に「圧痕」が残ることが知られている。

正面衝突などで前輪が前方から力を受けた場合、下玉押し  
の後方側に圧痕がつく。事故品は、左側に圧痕が残っていた。

前ホーク右側から強い力が作用したことを示している。  
前輪の変形は、スポーク張力のアンバランス、部品の強度不足、等の製品欠陥によるものではなく、外力によるものと推定される。

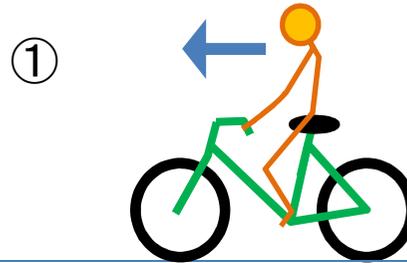
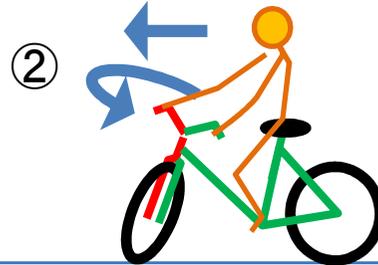
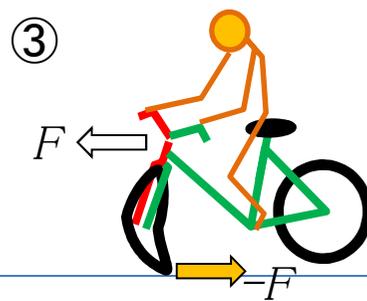
走行中にふらつきを感じる。

あわててブレーキをかけるも、ハンドルが急速に左に切れる。

前かごが本体フレームの左側面にぶつかり、傷が残る。

前輪が回転せず、車体に急制動がかかる。車体と乗員の重量分の慣性力 ( $F$ ) が生じ、同じ大きさの力が前輪タイヤの接地点から前輪左側面に向けて作用する。

- ・前輪が左方向に曲がる。
- ・前ホークが左方向に曲がる。
- ・下玉押しの左側に圧痕が残る。

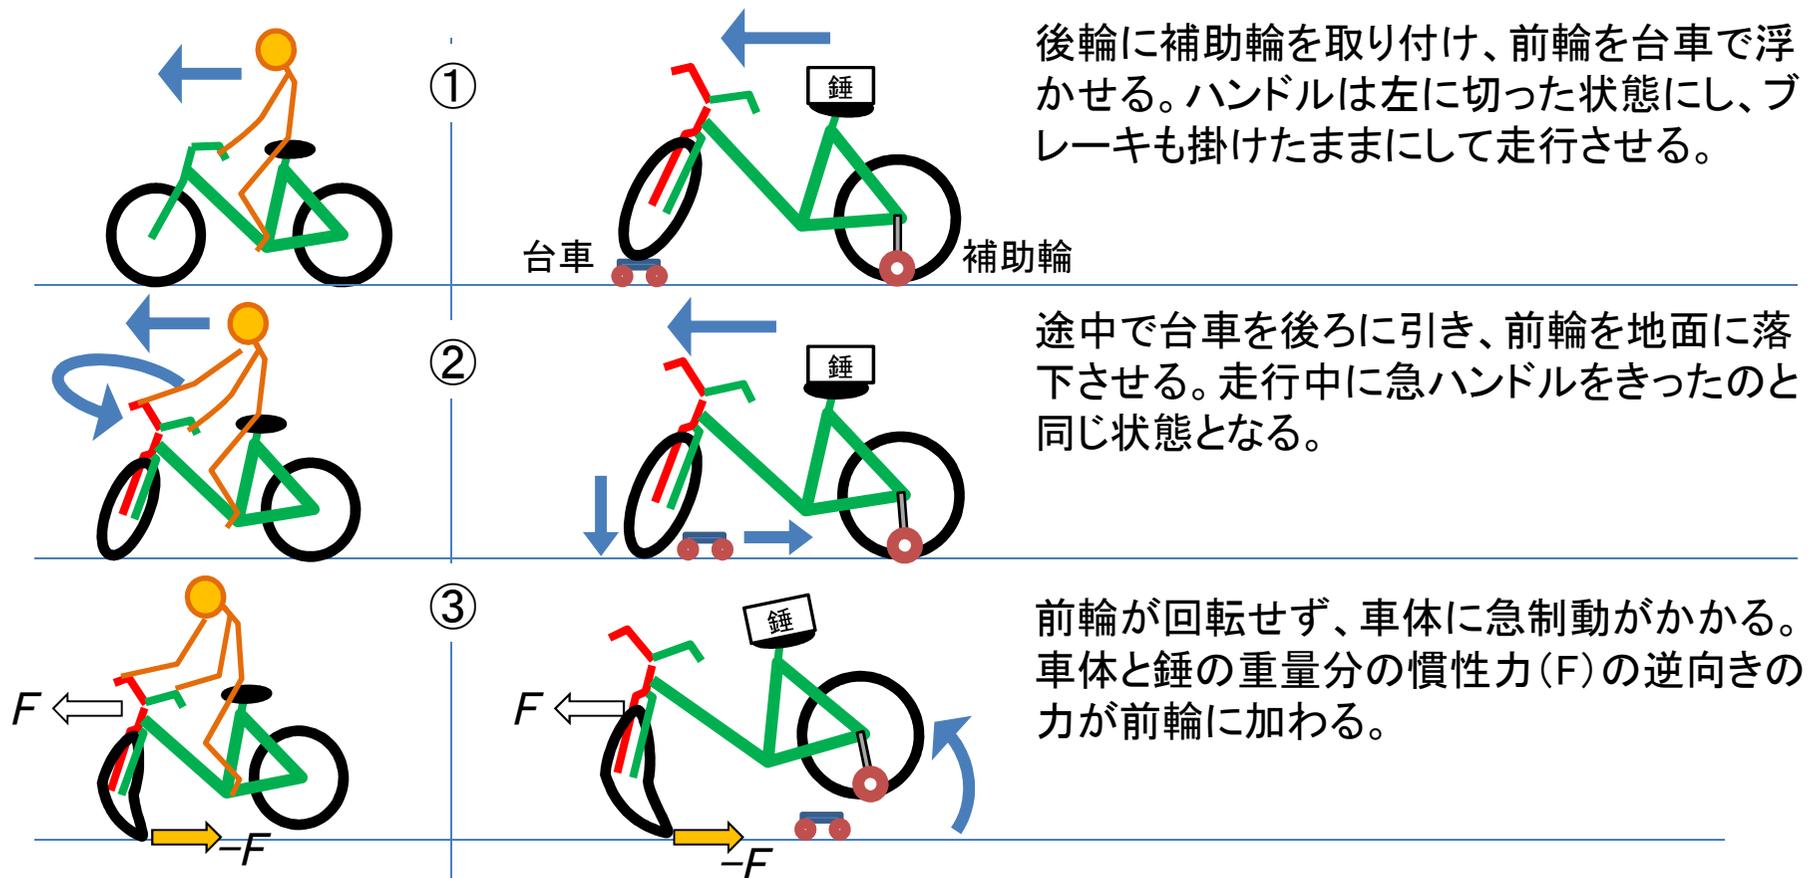
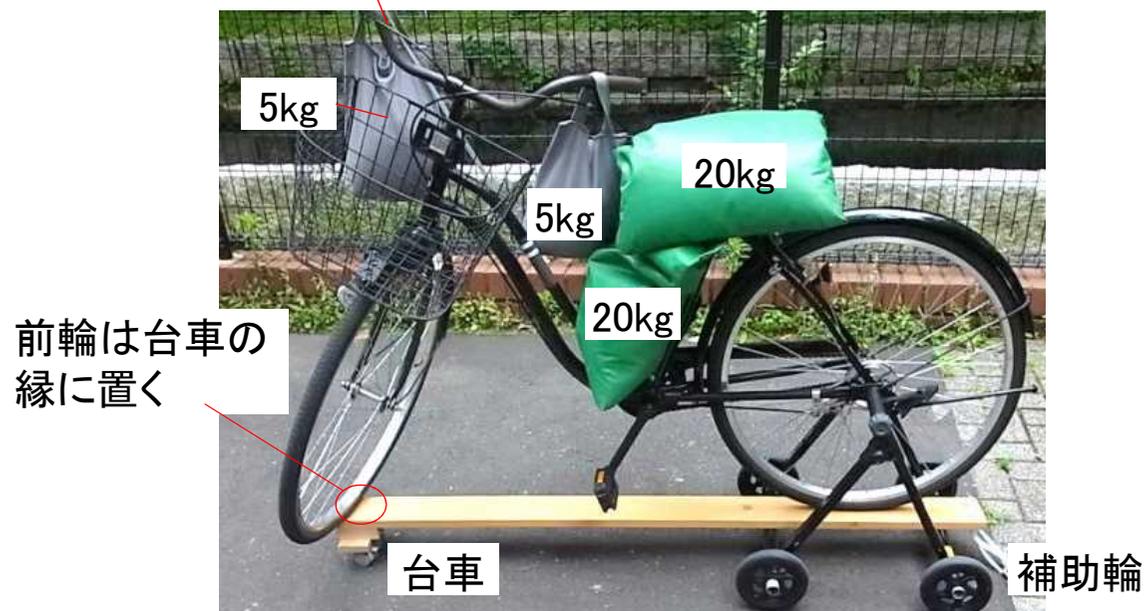
前輪ブレーキレバーは引いた状態

- ハンドル、シートチューブ、サドルにはおもり(合計50kg)を乗せる。
- 前輪を台車の縁に置き、前輪ブレーキはひいた(かけた)状態。
- ハンドルを左に大きくきったままで車体を前に押し、途中で前輪だけ落下させる。
- 仮説①の検証試験に用いた同等品(前輪の接合ピンは1本のまま)。

- 前輪は左に「くの字」に変形している。
- 前輪のスポークは、破断はしていないが、大きく変形している。
- リムの接合部が開口して右のピンが露出している。
- 前ホークの爪部は、事故品ほどではないが、左側に曲がる。

事故品の特徴が再現した。

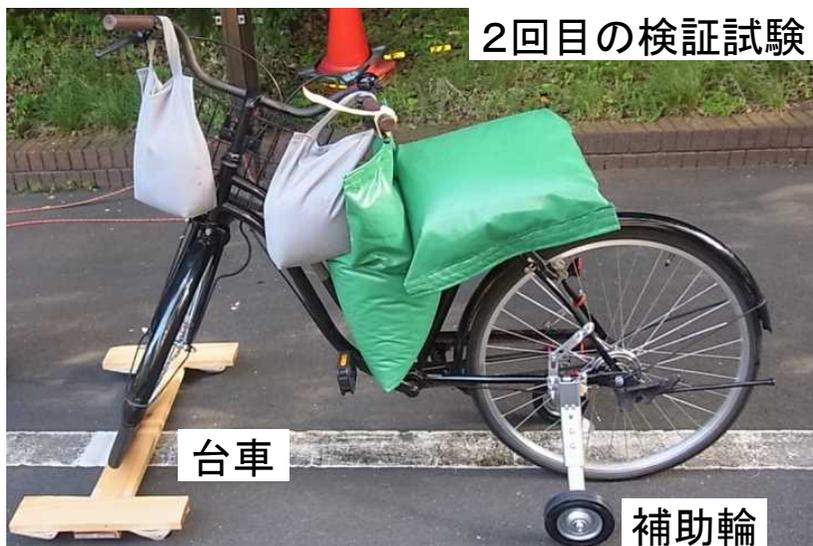
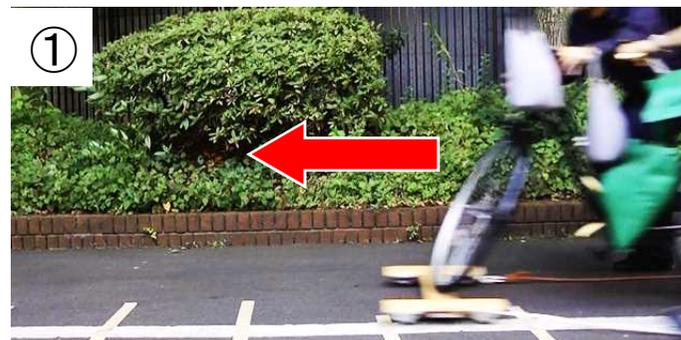
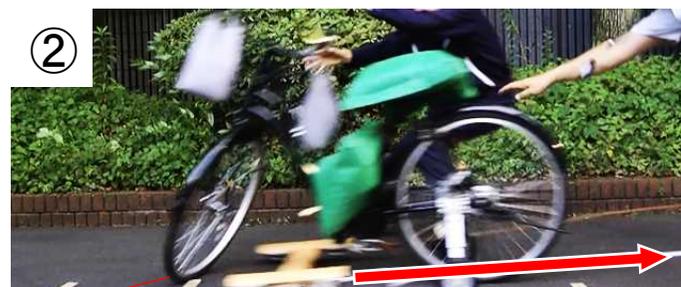
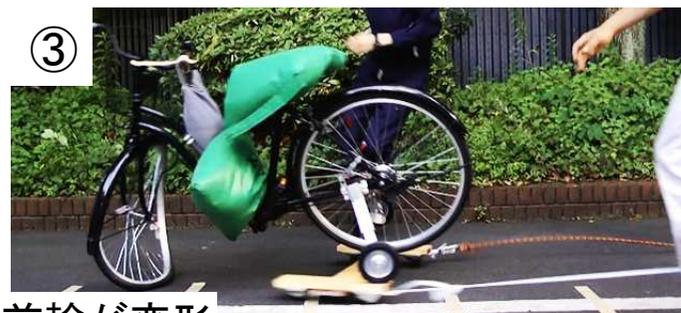
- 変形した前ホークを矯正し、前輪を正常品（前輪リムの接合ピンは2本）に交換した。
- おもり（合計50kg）を載せ、前輪を台車の縁に置く。
- ハンドルを大きくきった状態にし、前輪ブレーキはかけた状態で固定。

地面に接触 台車を引き抜く

前輪が変形
