令和元年11月13日(東京)  
令和元年11月27日(大阪)  
電気工事技術セミナー  
主催:(一財)電気工事技術講習センター

## 事故事例集

# (平成27～29年度に発生した死傷事故、波及事故)

独立行政法人製品評価技術基盤機構  
(NITE)

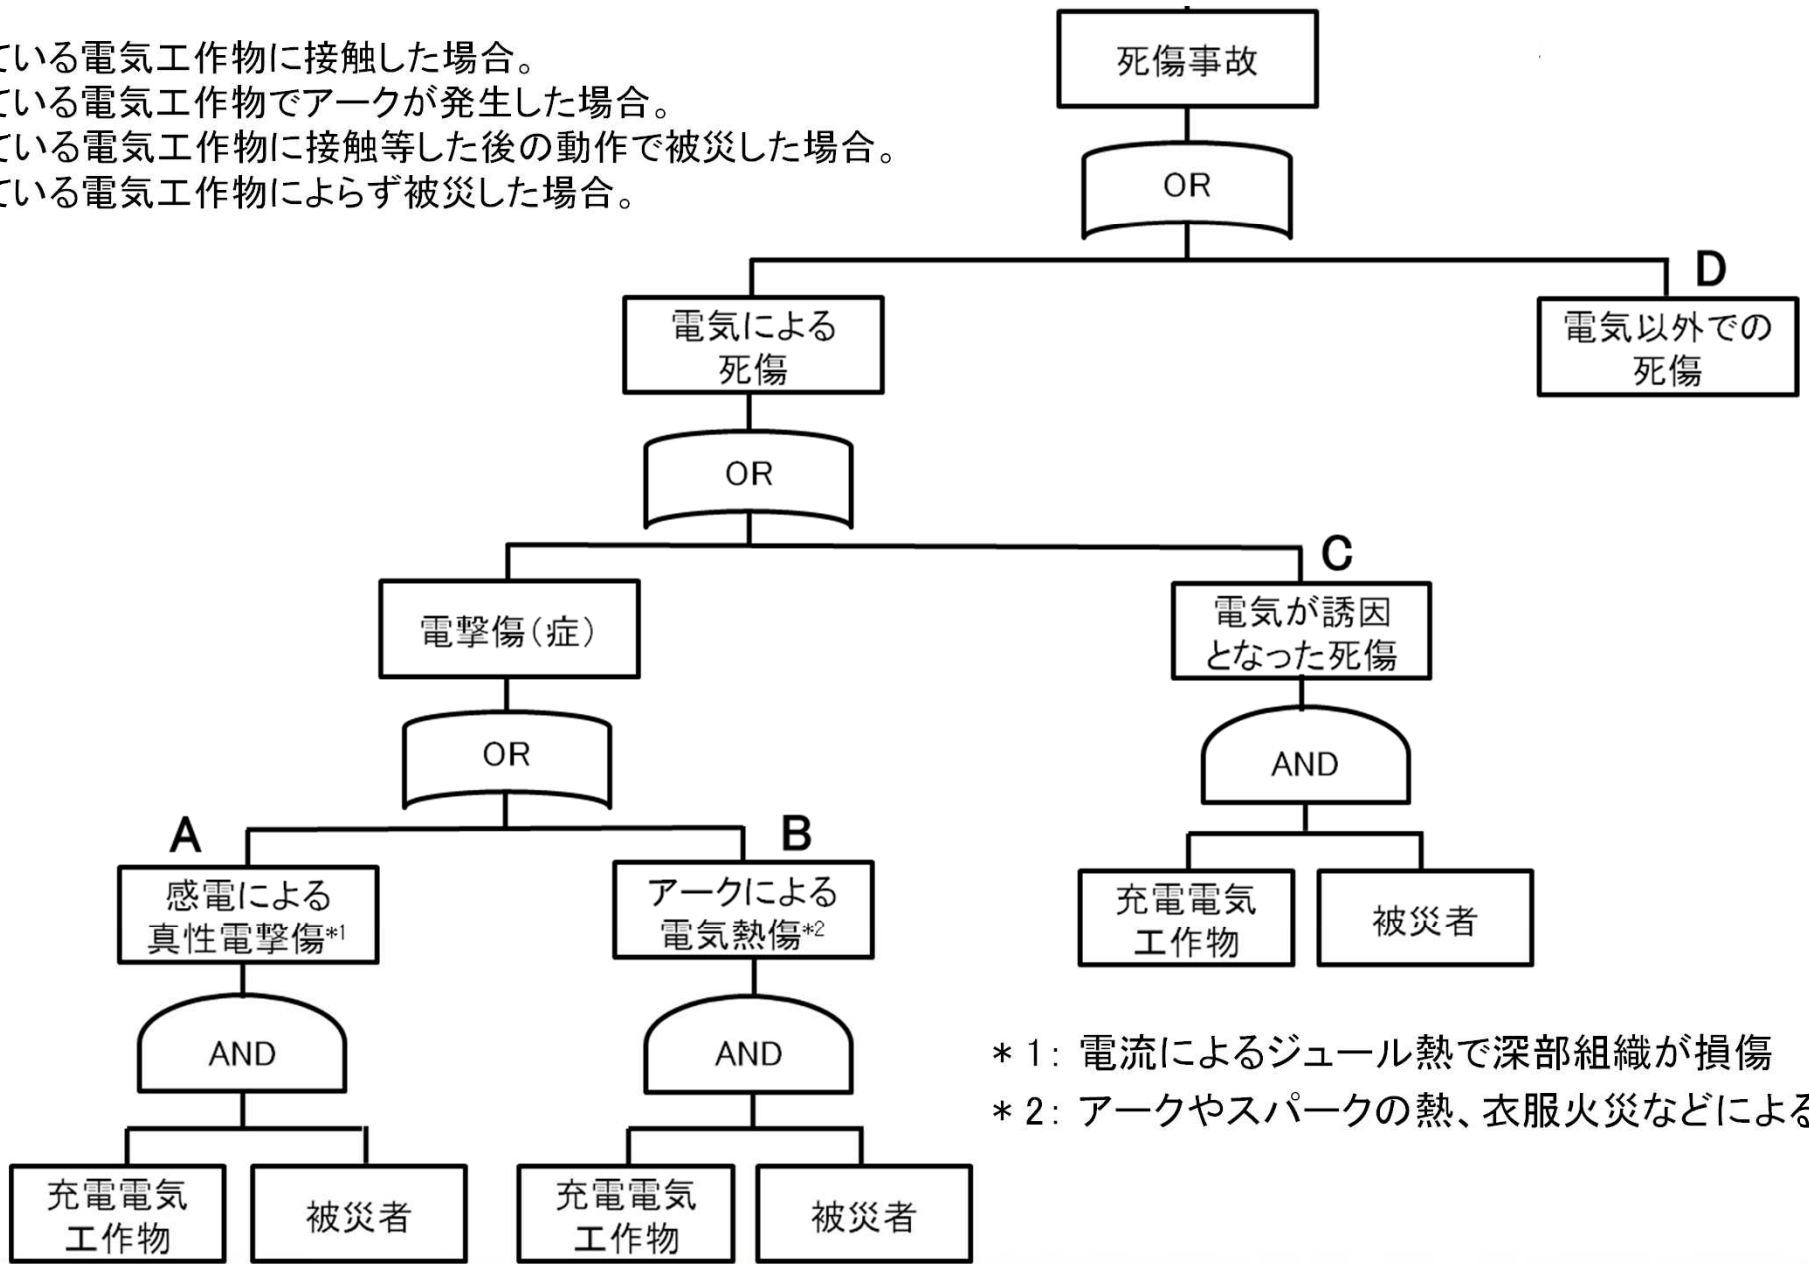
## ■ 死傷事故要因分析図

- A: 充電している電気工作物に接触した場合。
- B: 充電している電気工作物でアークが発生した場合。
- C: 充電している電気工作物に接触等した後の動作で被災した場合。
- D: 充電している電気工作物によらず被災した場合。

\* 1: 電流によるジュール熱で深部組織が損傷  
 \* 2: アークやスパークの熱、衣服火災などによる熱傷

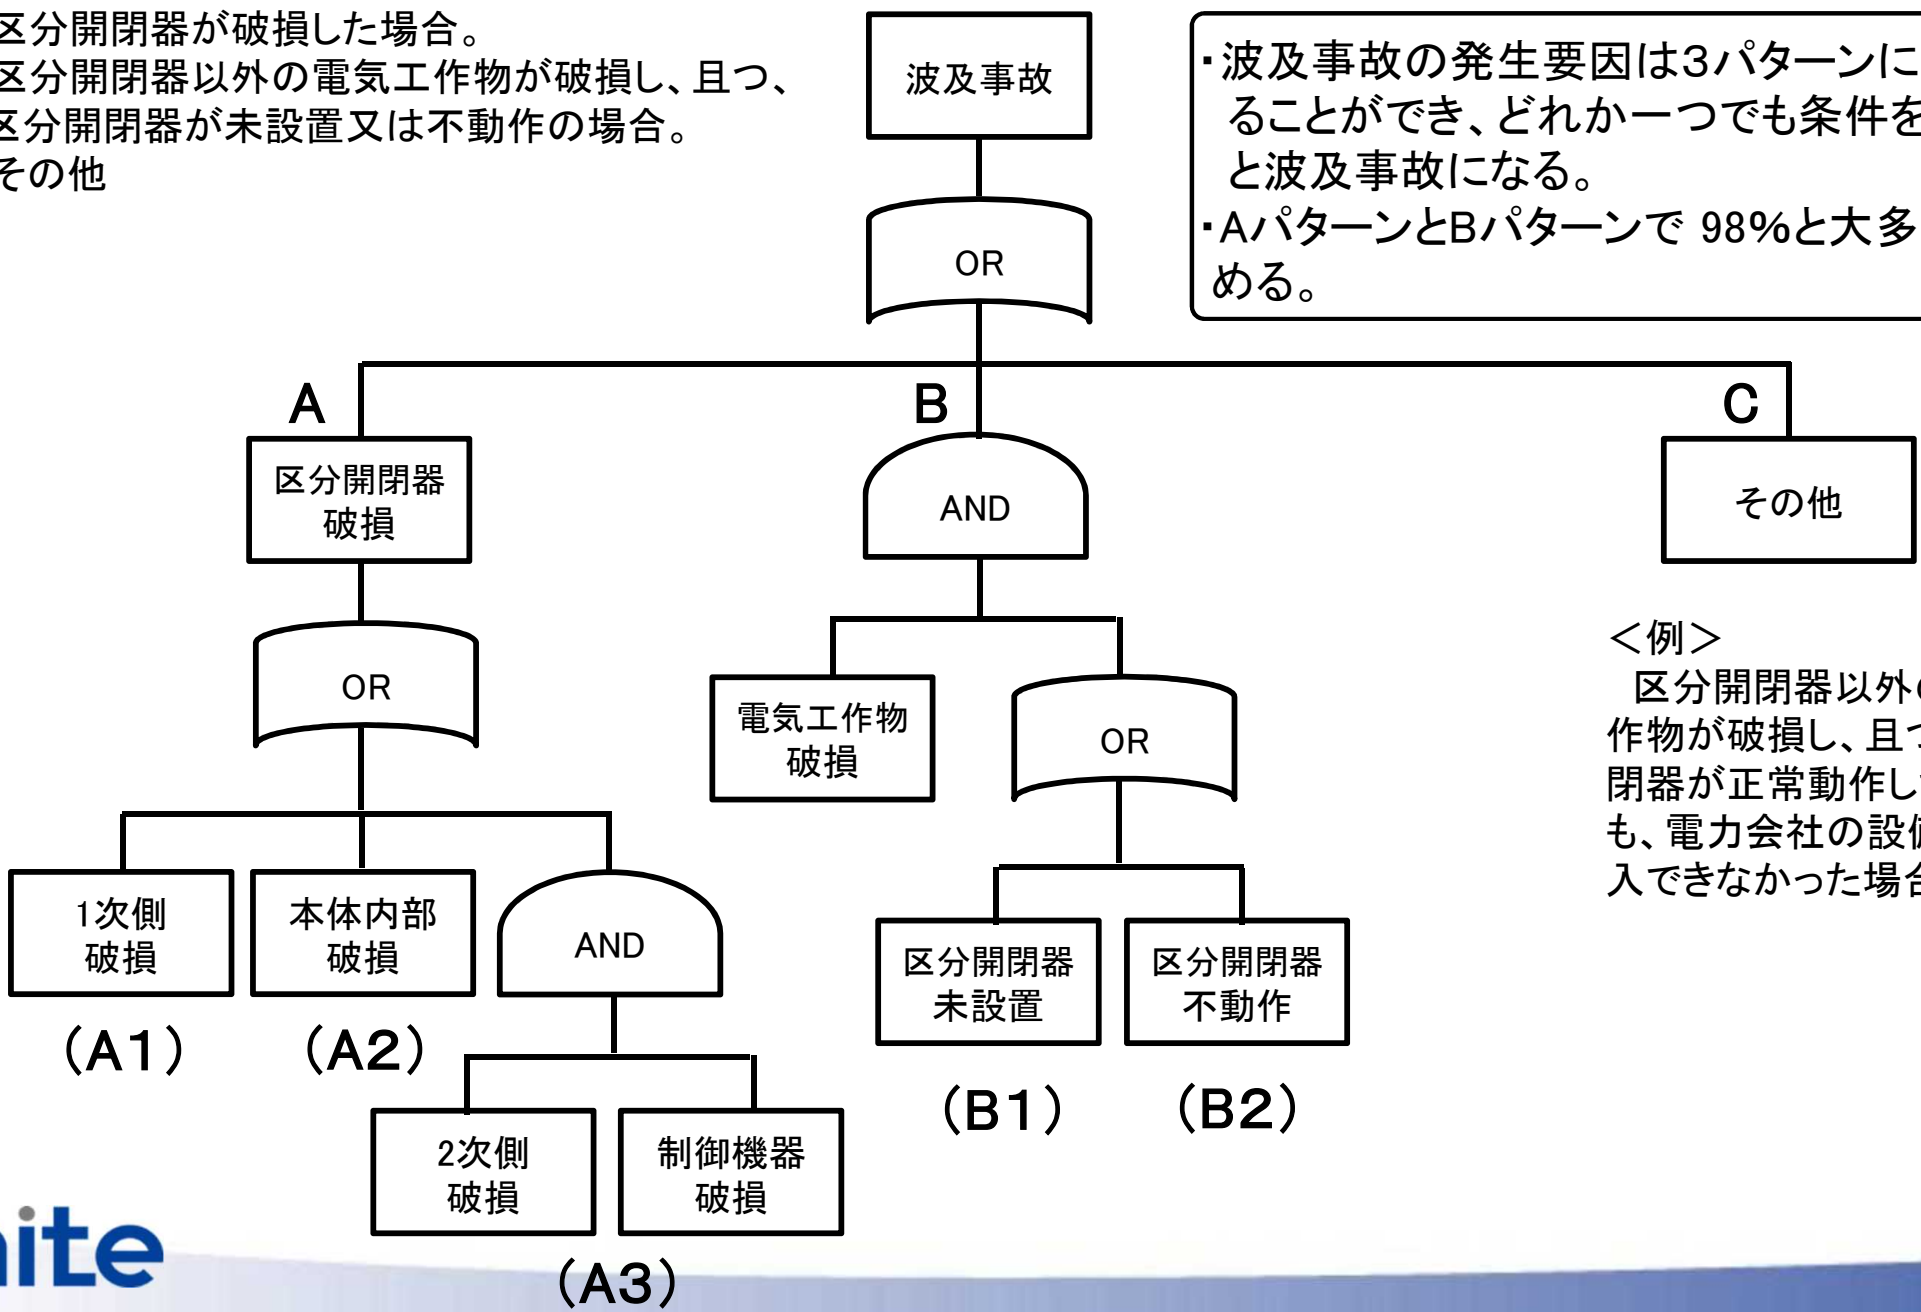
## ■ 波及事故要因分析図

- A: 区分開閉器が破損した場合。
- B: 区分開閉器以外の電気工作物が破損し、且つ、区分開閉器が未設置又は不動作の場合。
- C: その他

・波及事故の発生要因は3パターンに分類することができ、どれか一つでも条件を満たすと波及事故になる。  
 ・AパターンとBパターンで 98%と大多数を占める。

<例>  
 区分開閉器以外の電気工作物が破損し、且つ、区分開閉器が正常動作したけれども、電力会社の設備が再投入できなかった場合等。
