テレワークで大混雑 ～プラグ・コードの取り扱いに注意～

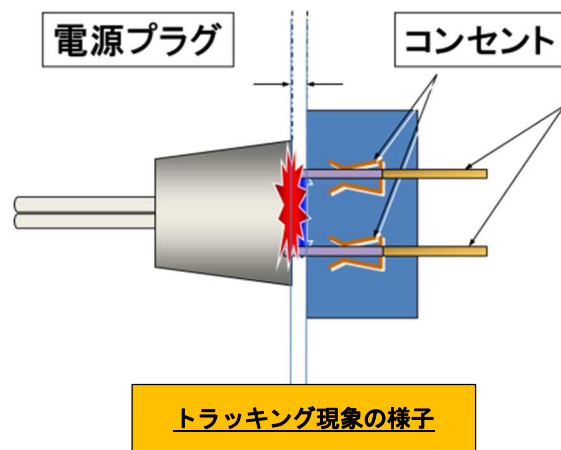
トラックが成長する過程（再現実験）

付着したほこり、水分によって電源プラグ栓刃の間に微弱な電流が流れる状態となり、火花放電を繰り返すことによって電源プラグの樹脂部分が徐々に炭化していき、トラック（電気の通り道）が形成されて異常発熱して、発火へと至る現象を「トラッキング現象」といいます。

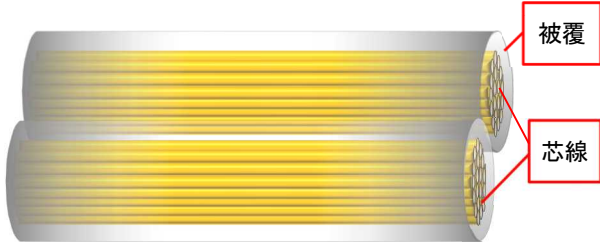
- ① 正常時の電源コード内部の様子
 (※) コードの被覆部を透明にして、内部の芯線を見えるようにしている。
