# NITEの電気保安技術支援及び 感電事故事例の紹介

独立行政法人 製品評価技術基盤機構（NITE）

# 0. はじめに

# 1. 死傷事故

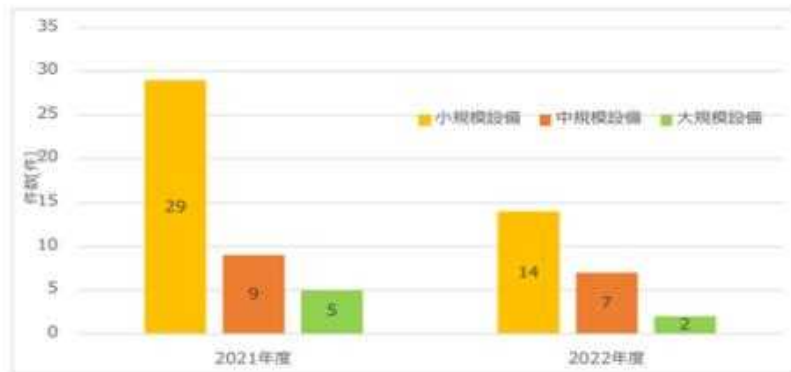
【図3】 積雪による太陽電池発電設備の破損事故件数

事故の多くは小規模設備での、積雪による被害（堆積した雪によるソーラーパネルの破損等）によるものになります。小規模設備の場合には、一度事故が発生するとその大半（平均70%以上）が破損しているケースが多く、感電等の危険性や長期間の復旧工事が必要となるおそれがあります。このため設置者におかれましては、被害を防ぐための対応をお願いします。

小規模設備の積雪による破損事故は、事故報告が義務化された2021年度では29件、2022年度は14件の計43件報告されています。同期間での中規模以上の設備の破損事故は計23件であり、小規模設備において約1.9倍の事故が報告されています。

未然防止に有効と考えられる対策を以下に示します。  
積雪による太陽電池発電設備の破損事故を防ぐには、ソーラーパネルや架台が破損しないよう**定期的な巡視点検**や**早い段階での除雪を行うことが大事**です。また積雪が予想される場合、保安業務を行っている主任技術者等との事前相談も重要です。  
既に大雪が発生している地域の設置者におかれましては、早急な対応をお願いします。

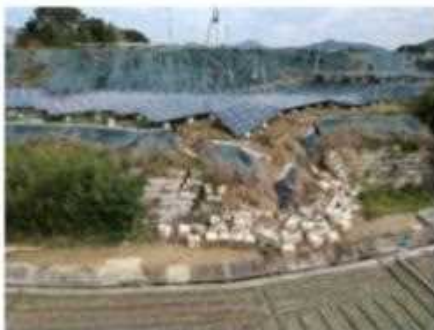
【図1】 台風の大雨による事故被害

近年においては、大型の令和元年東日本台風（台風19号）、令和元年房総半島台風（台風15号）による甚大な被害が確認されました。今秋は大型で強い台風が発生するという研究報告もあり、特に太陽電池発電所の設置者及び事業場の保安業務を行っている主任技術者等におかれましては、被害を最小限にするための予防点検や事前対策を行うなど、早期の段階で台風にご注意いただくことが大切です。

- ・太陽電池発電設備が電気設備の技術基準、発電用太陽電池設備に関する技術基準を定める省令に適合していることを確認すること。
  - ・太陽電池発電設備の架台・基礎などが必要な強度を有している事を確認し、また構造、強度に影響する接合部にゆるみや錆、破損がないことを確認すること。
  - ・太陽電池パネルの架台への接合部にゆるみや錆、破損がないことを確認すること。
  - ・電力ケーブルやケーブルラック取付部に、ゆるみや破損がないことを確認すること。
  - ・柵や塀、遮隔監視装置などが、健全な状態に維持されていることを確認すること。
- 太陽電池発電設備の点検後、対策の要否を判断し、必要に応じて、基礎のコンクリートの増し打ち、基礎・架台・太陽電池パネルの接合部補強などの飛散被害を防止する対策を行うこと。

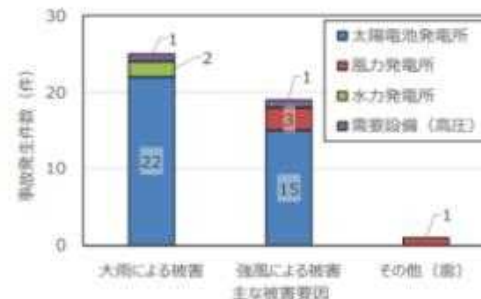
【図7】 台風の特性（大雨と強風）別の被害状況（2019～2021年度）

2019年度から2021年度に発生した台風起因の事故45件について、台風の特異性（大雨による被害、強風による被害）別に被害状況を見ても、太陽電池発電所が最も被害を受けていたことが分かります（図7）。

いわゆる「風台風」と「雨台風」では、被害状況にも違いが見られます。令和元（2019）年は、この特性の異なる2つの台風が相次いで上陸。風台風の「令和元年房総半島台風（台風15号）」では強風に伴う送電線の鉄塔倒壊や配電線の損傷などによる停電被害が、雨台風の「令和元年東日本台風（台風19号）」では豪雨に伴う河川氾濫による浸水被害等が発生しました（図8）。

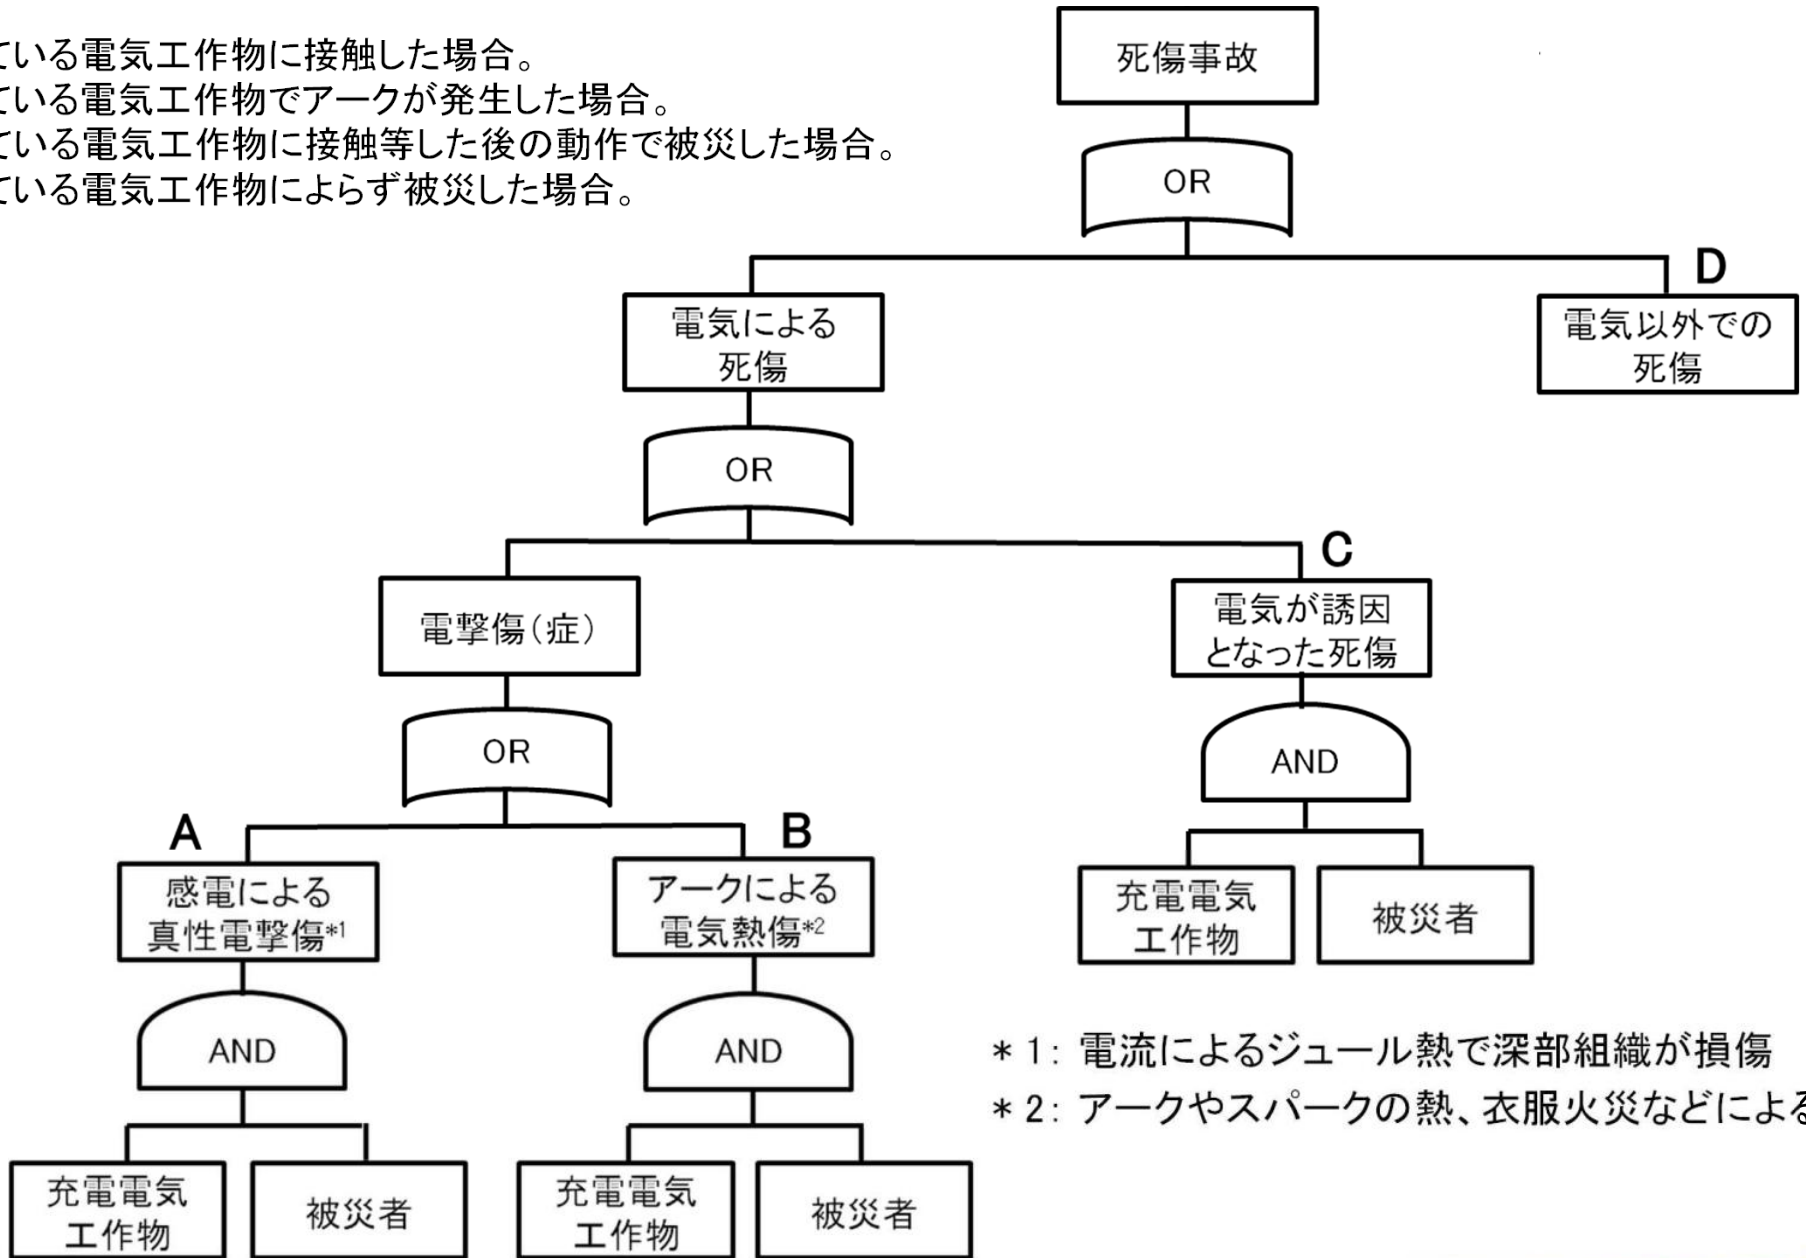
## 1. 1 要因分析図

- A: 充電している電気工作物に接触した場合。
- B: 充電している電気工作物でアークが発生した場合。
- C: 充電している電気工作物に接触等した後の動作で被災した場合。
- D: 充電している電気工作物によらず被災した場合。

\* 1: 電流によるジュール熱で深部組織が損傷

\* 2: アークやスパークの熱、衣服火災などによる熱傷
