ホコリも積もれば事故となる

～年末は配線器具の掃除・チェックもお忘れなく～

独立行政法人製品評価技術基盤機構 [NITE (ナイト)、理事長：長谷川 史彦、本所：東京都渋谷区西原] は、年末の大掃除の時期に合わせて、配線器具の注意喚起を行います。

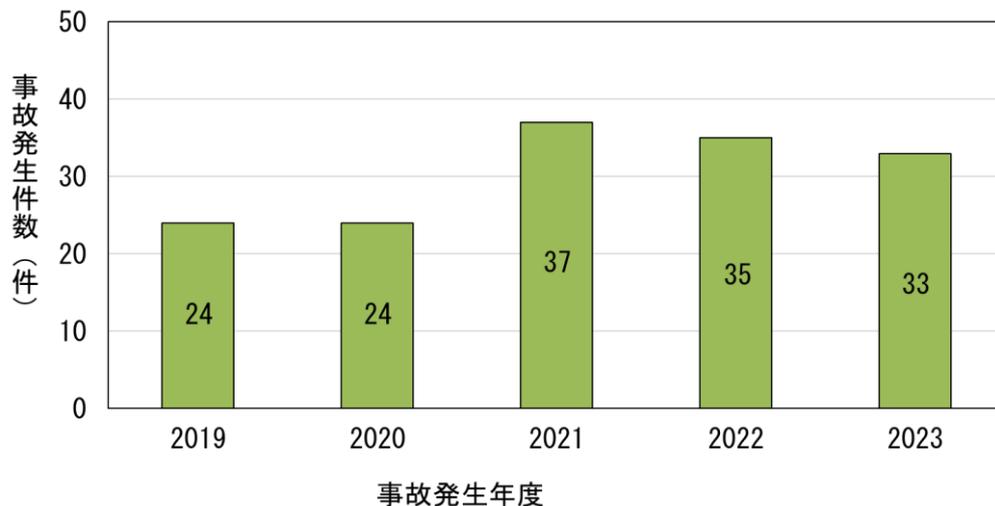
図 1 年度別の事故発生件数

配線器具の製品事故 153 件について、年度別の事故発生件数を図 1 に示します。近年は毎年度 30 件以上の事故が発生しており、高止まりの傾向がみられます。これはテレワークの普及によって、配線器具の使用が増えたことが関係しているものと推定されます。

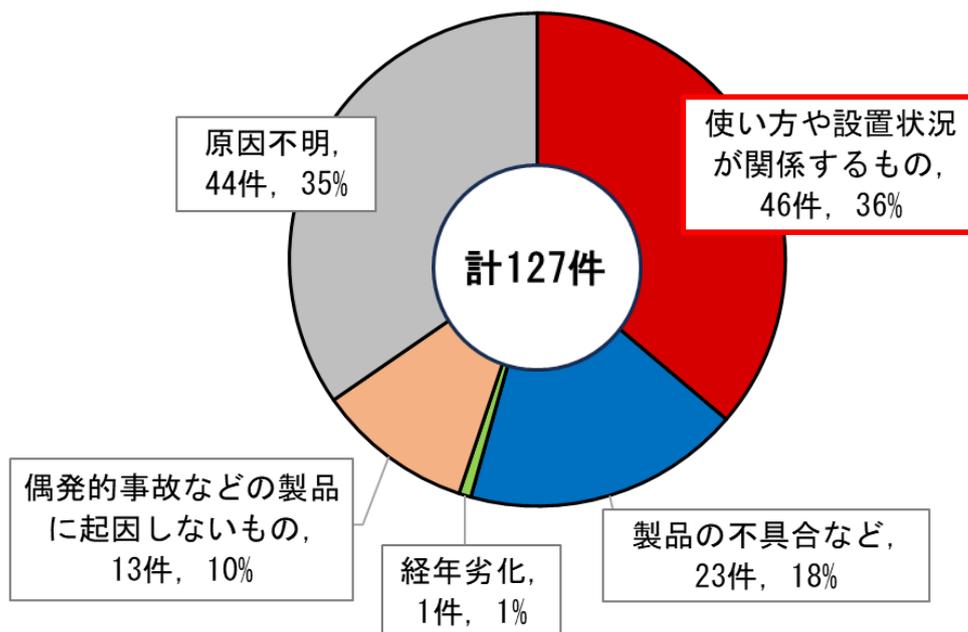
図2 原因別の事故発生件数

調査中の案件を除いた 127 件の製品事故について、原因別の事故発生件数を図 2 に示します。「使い方や設置状況が関係するもの^{※6}」の占める割合が大きく、日頃使用するうえで気を付ける必要があります。

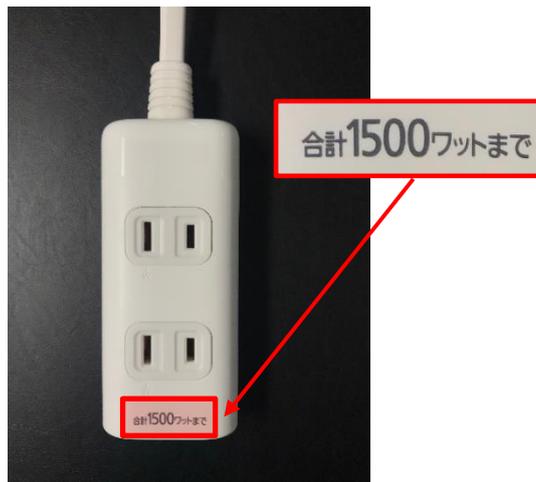
テーブルタップなどには接続可能な最大消費電力または定格電流（何アンペアまで接続できるか）が定められています。接続可能な最大消費電力や定格電流を超えると発熱を生じ、コンセント部の刃受け金具と電源プラグの栓刃の接触が緩い箇所では異常発熱したり、電源コードの絶縁被覆が破損してショートしたりして発火するなどの事故につながります。

接続可能な最大消費電力の表示例
(テーブルタップ)

事前に接続する電気製品の取扱説明書や本体表示を確認し、記載されている指示に従ってください。

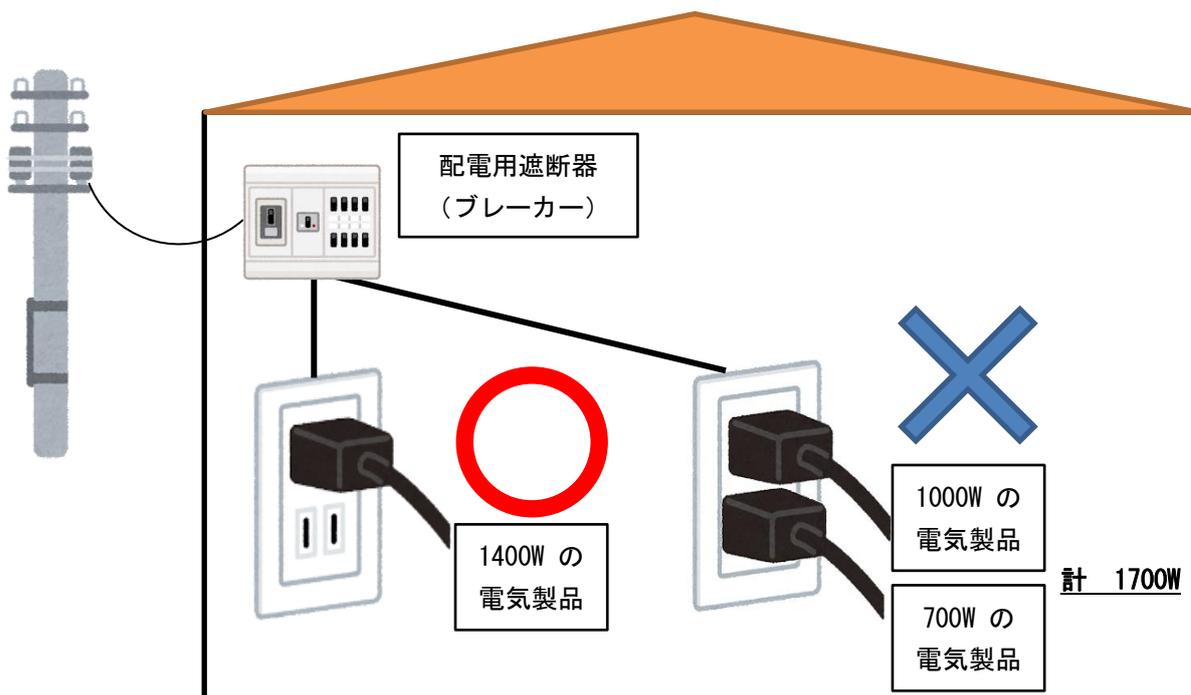
また、コンセントにも定格があります。一般住宅の壁に設置してあるコンセントは二口のものが一般的ですが、その場合、二口の合計で 1500W が接続可能な最大消費電力となっています。例えばコンセントの片方に 1000W 分の電気製品を接続した場合、もう片方には 500W までしか接続できません。
