# 経年劣化事故分析の取組み

製品安全センター  
製品安全技術課 経年劣化対策室  
川野 和弘

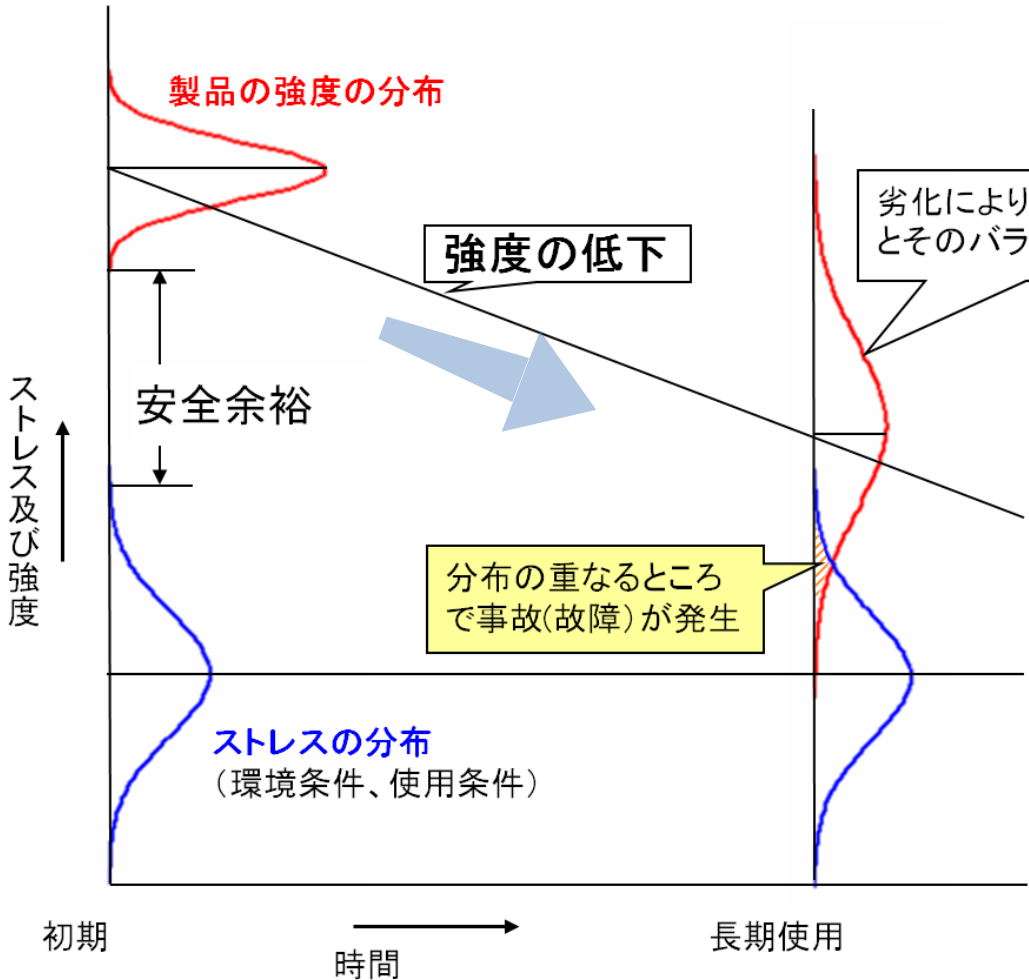
## 劣化モデル(ストレス-ストレングスモデル)

- ✓ もし、過大なストレス等により壊れたら・・・  
☞ 誤使用・不注意が疑われる。
- ✓ もし、製品の劣化速度が速ければ・・・  
☞ 部材選定等の設計が疑われる。

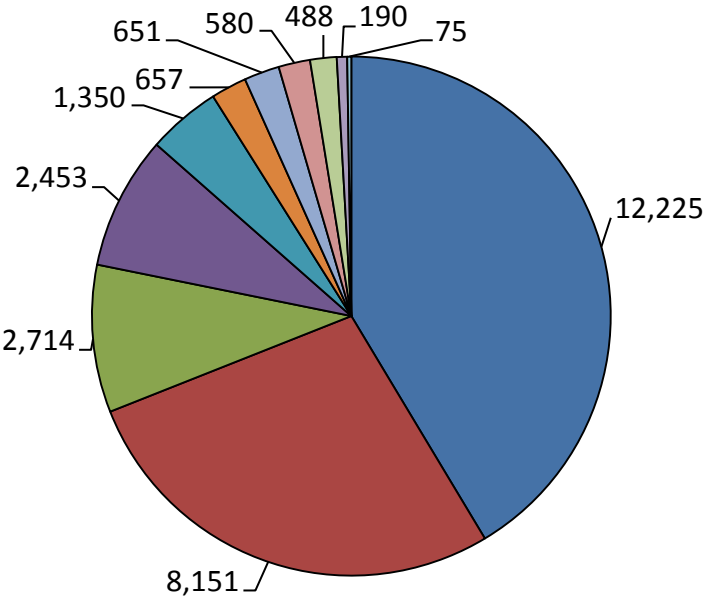
全事故件数 29,534件

(備考)  
 1) H22.9.30.現在、NITEがWeb公開している製品事故情報データ(29,534件)について調べた。  
 2) 経年劣化事故の件数 888件には、経済産業省に報告された重大製品事故として公開している事故情報(事故原因区分を明示していない)のうち、事故原因の記載内容から経年劣化に起因すると考えられる事故件数(115件)を含めている。

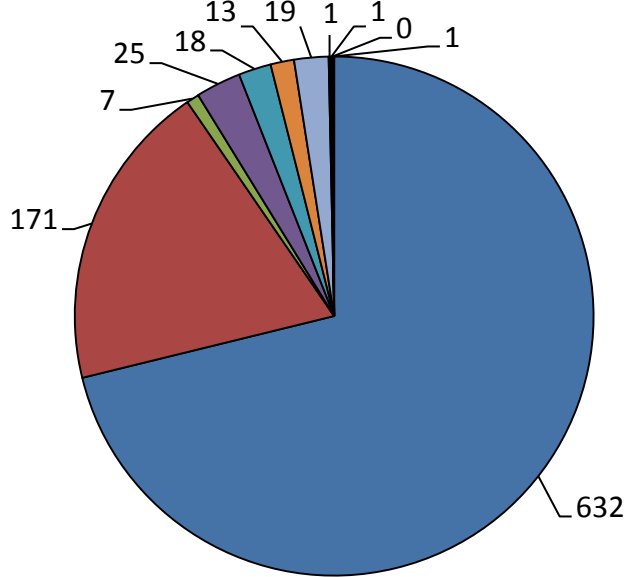
経年劣化事故件数 888件

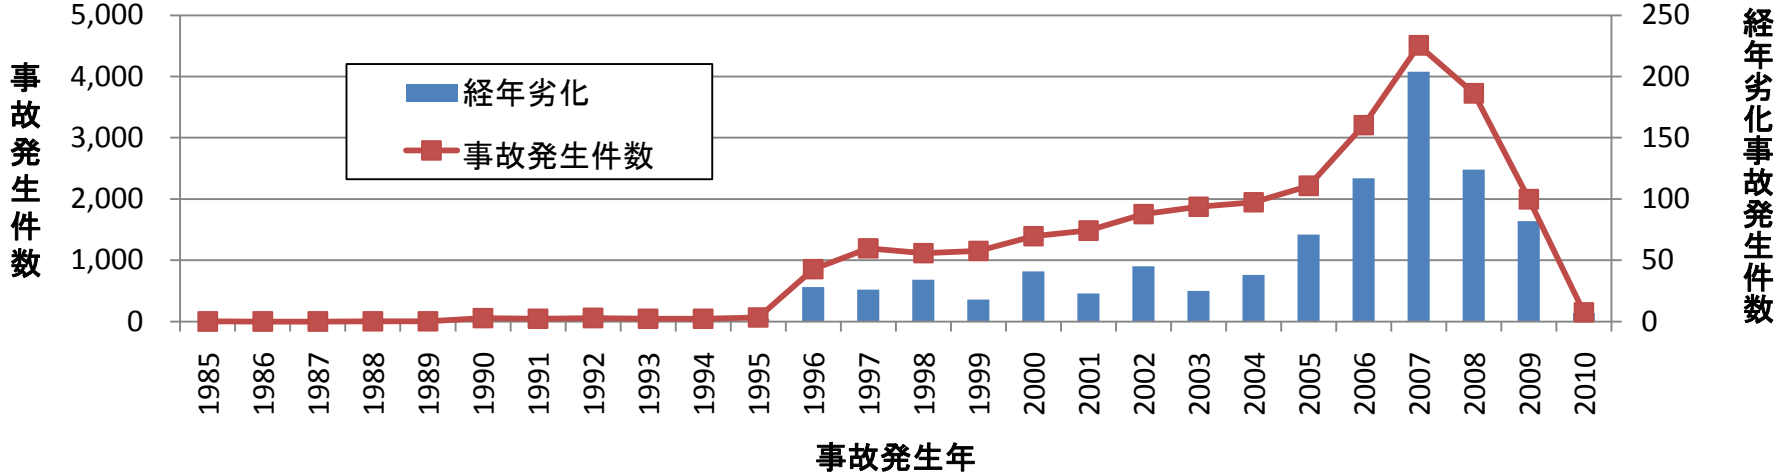
経年劣化事故発生推移(暦年)

(備考)  
 1) H22.9.30.現在、NITEがWeb公開している製品事故情報データ(29,534件)について調べた。  
 2) 経年劣化事故の件数 888件には、経済産業省に報告された重大製品事故として公開している事故情報(事故原因区分を明示していない)のうち、事故原因の記載内容から経年劣化に起因すると考えられる事故件数(115件)を含めている。

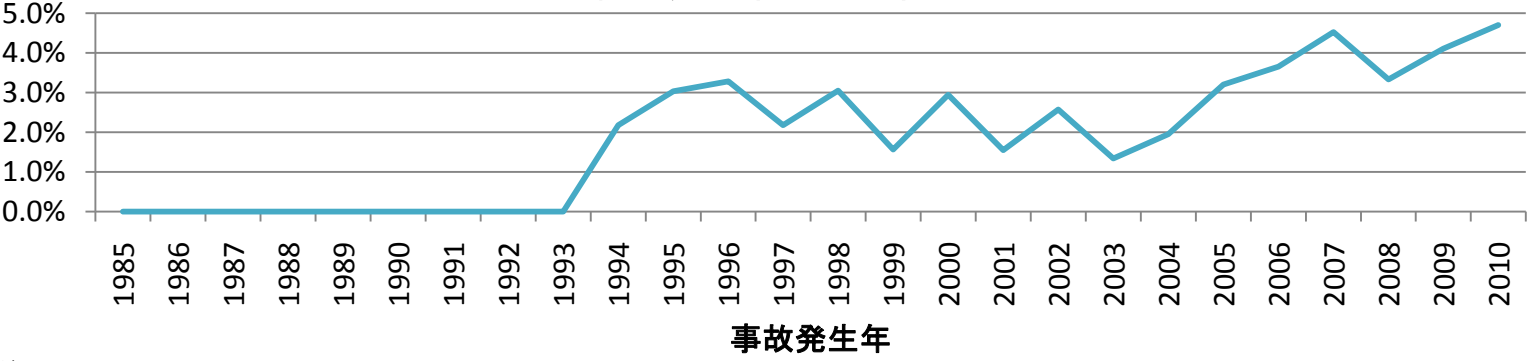
経年劣化事故 全事故割合

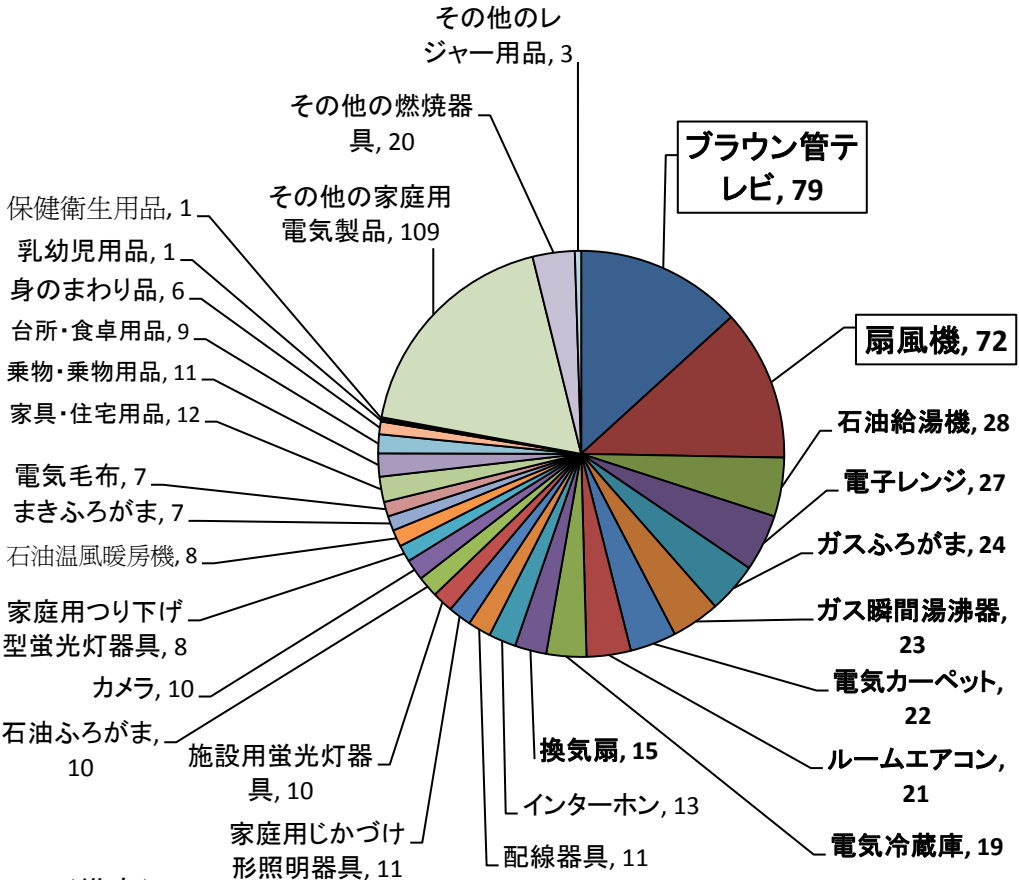
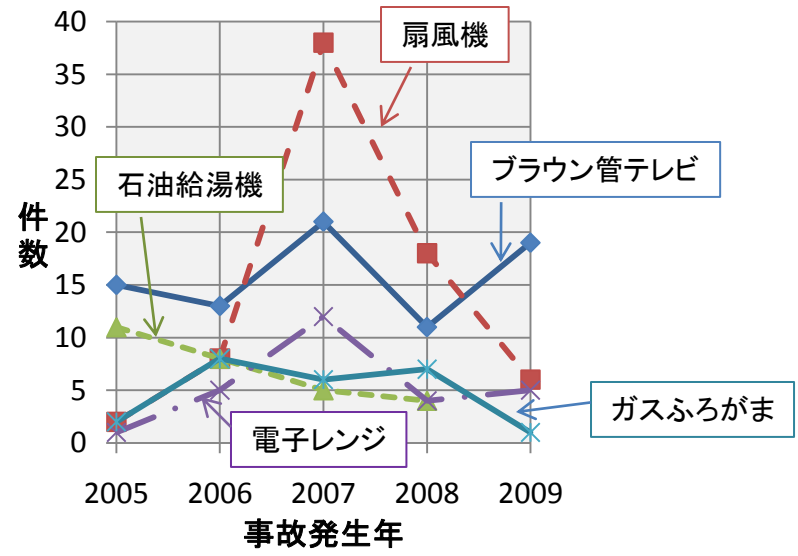
# 最近5年間(2005~2009)に発生した 経年劣化事故(597件)の製品

- 1) H22.9.30.現在、NITEがWeb公開している製品事故情報データ(29,534件)について調べた。
- 2) 経年劣化事故の件数 597件には、経済産業省に報告された重大製品事故として公開している事故情報(事故原因区分を明示していない)のうち、事故原因の記載内容から経年劣化に起因すると考えられる事故件数(115件)を含めている。

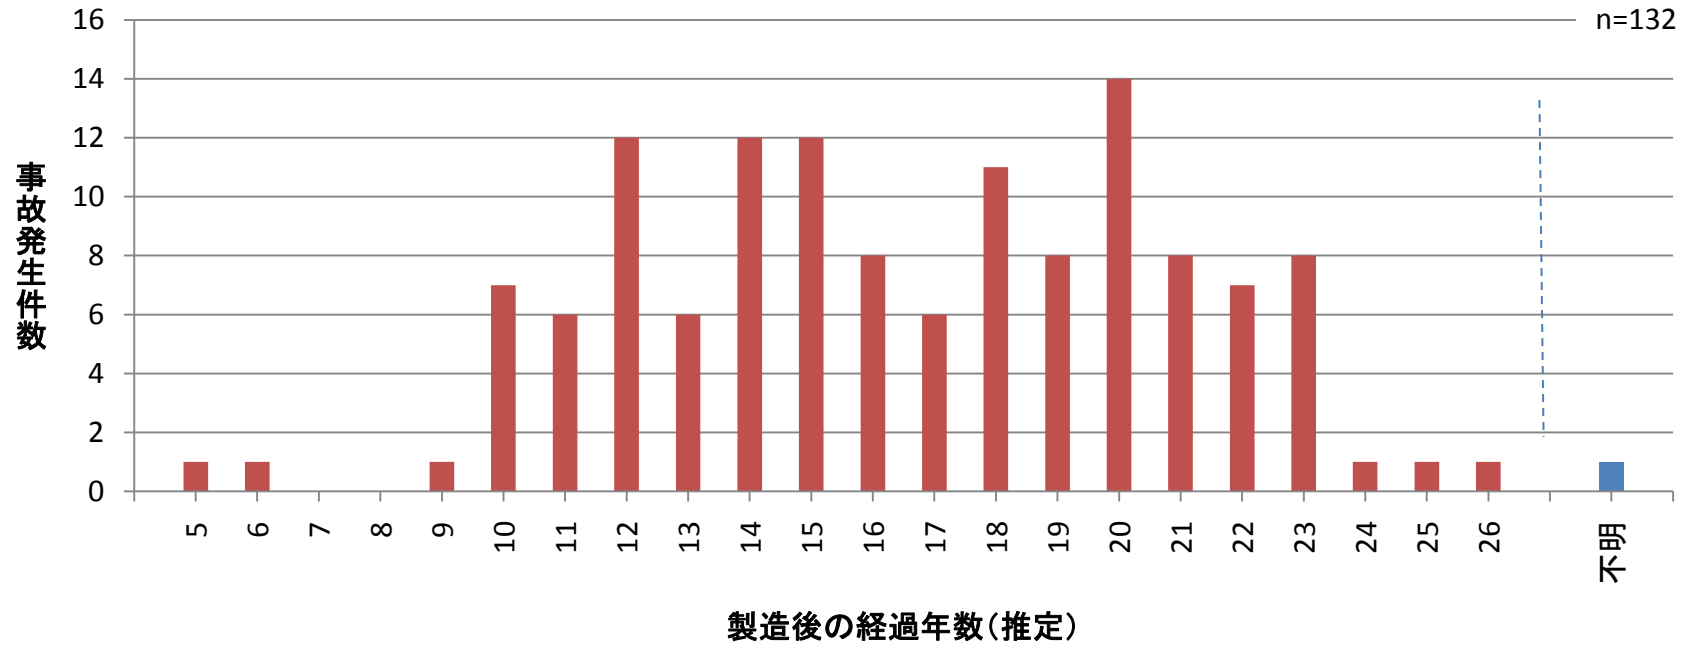
# ブラウン管テレビの経年劣化事故発生状況 (製造後の経過年数別)

- 1) H22.9.30.現在、NITEがWeb公開している製品事故情報データ(29,534件)について調べた。
- 2) 経年劣化事故の件数は、経済産業省に報告された重大製品事故として公開している事故情報(事故原因区分を明示していない)において、事故原因の記載内容から経年劣化に起因すると考えられる事故件数(13件)を含めている。

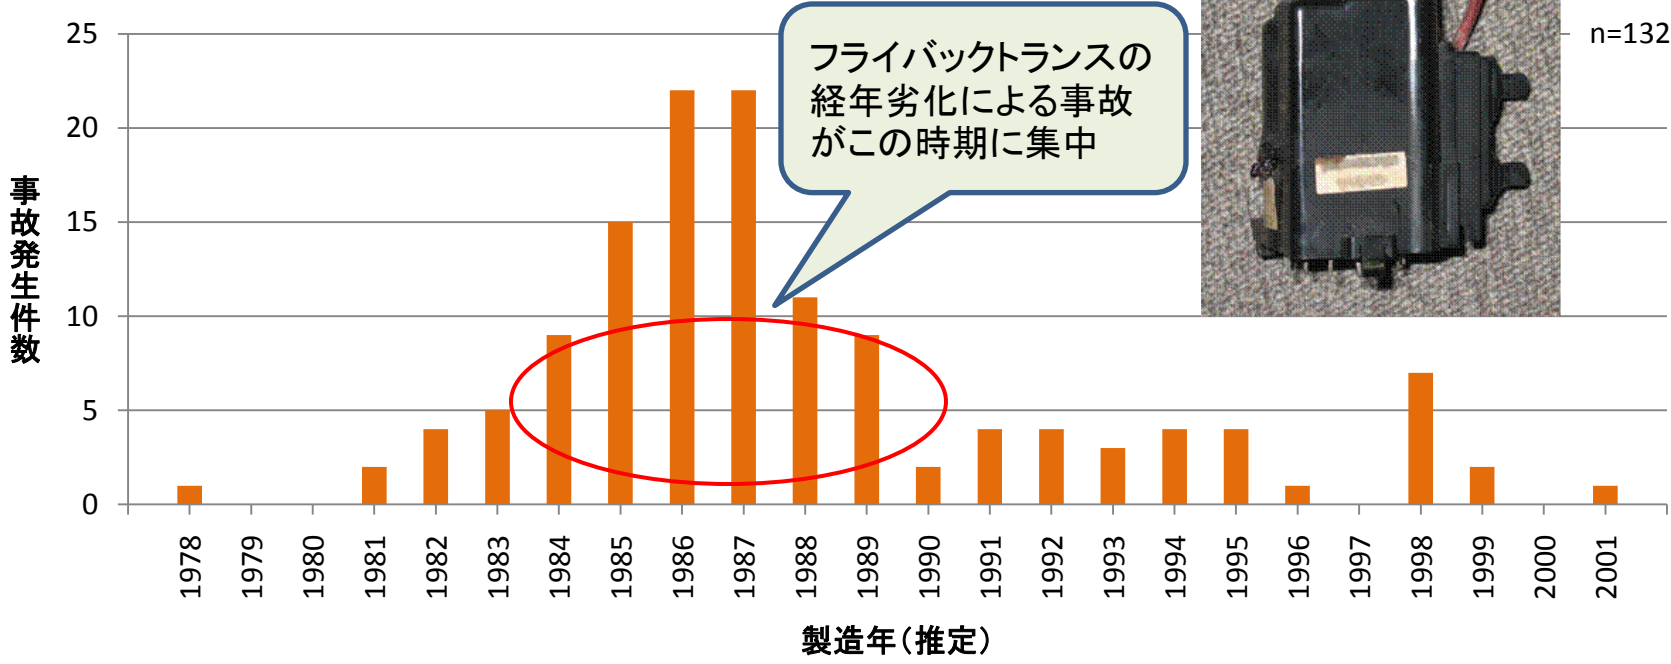
# ブラウン管テレビの経年劣化事故発生状況 (製造年別)

- 1) H22.9.30.現在、NITEがWeb公開している製品事故情報データ(29,534件)について調べた。
- 2) 経年劣化事故の件数は、経済産業省に報告された重大製品事故として公開している事故情報(事故原因区分を明示していない)において、事故原因の記載内容から経年劣化に起因すると考えられる事故件数(13件)を含めている。

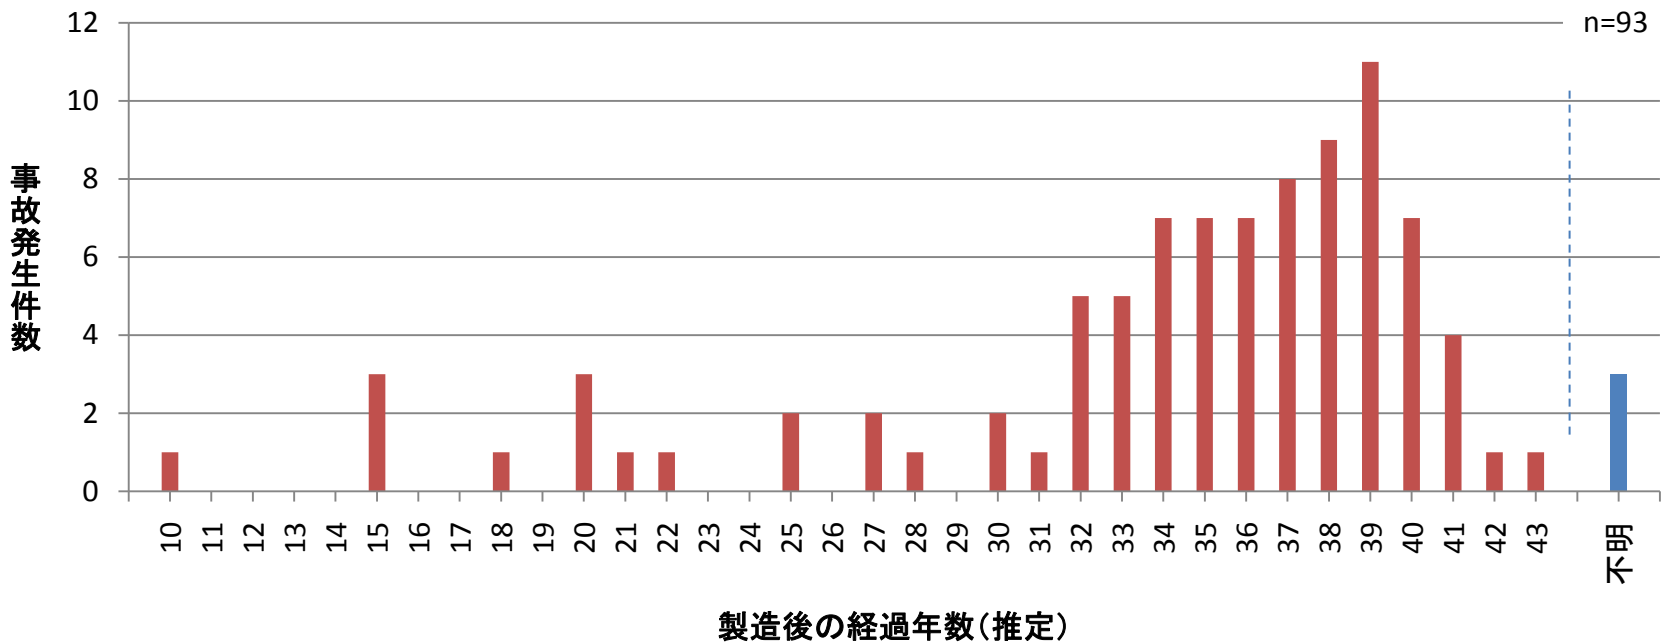
## 扇風機の経年劣化事故発生状況 (製造後の経過年数別)

- 1) H22.9.30.現在、NITEがWeb公開している製品事故情報データ(29,534件)について調べた。
- 2) 経年劣化事故の件数は、経済産業省に報告された重大製品事故として公開している事故情報(事故原因区分を明示していない)において、事故原因の記載内容から経年劣化に起因すると考えられる事故件数(45件)を含めている。

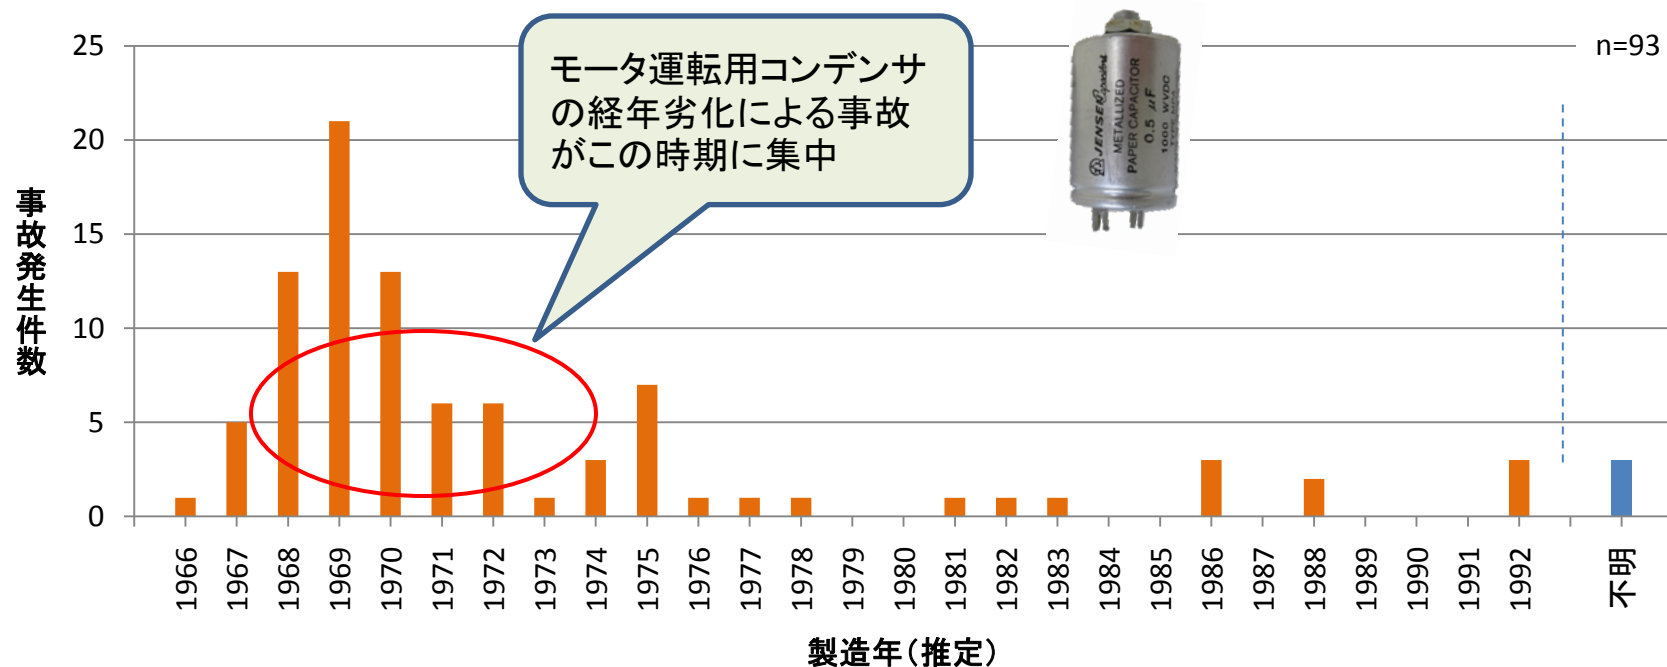
## 扇風機の経年劣化事故発生状況 (製造年別)

- 1) H22.9.30.現在、NITEがWeb公開している製品事故情報データ(29,534件)について調べた。
- 2) 経年劣化事故の件数は、経済産業省に報告された重大製品事故として公開している事故情報(事故原因区分を明示していない)において、事故原因の記載内容から経年劣化に起因すると考えられる事故件数(45件)を含めている。

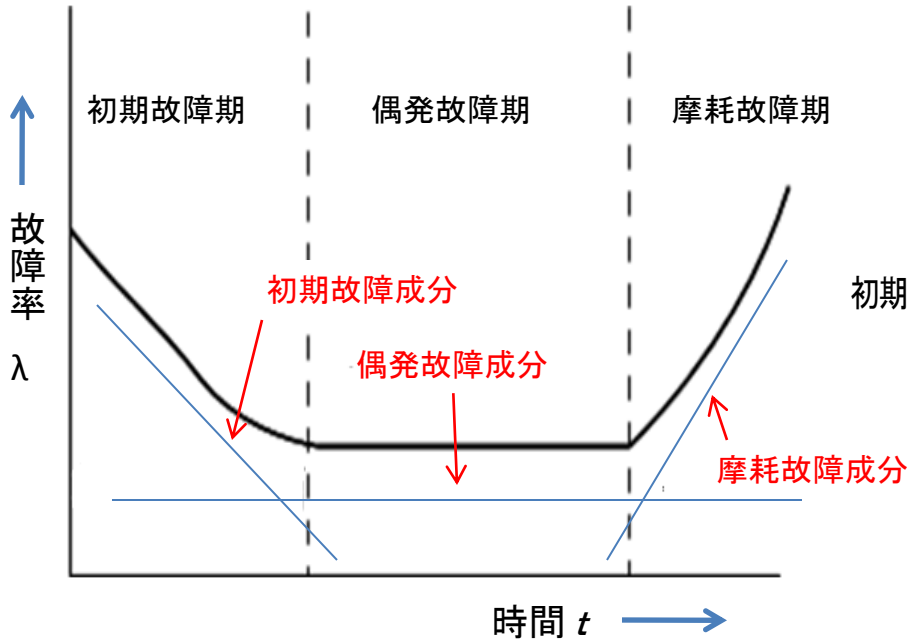
## バスタブ分析

バスタブカーブ(時間  $t$  に対する故障率)は、次式によって求めることができる。

$$\lambda(t) = m_D / \eta_D (t / \eta_D)^{m_D - 1} + m_C / \eta_C (t / \eta_C)^{m_C - 1} + m_I / \eta_I (t / \eta_I)^{m_I - 1}$$

ここに、形状パラメータは、

初期故障成分  $m_D (<1)$ 、偶発故障成分  $m_C (=1)$ 、摩耗故障成分  $m_I (>1)$

尺度パラメータは、

初期故障成分  $\eta_D$ 、偶発故障成分  $\eta_C$ 、摩耗故障成分  $\eta_I$

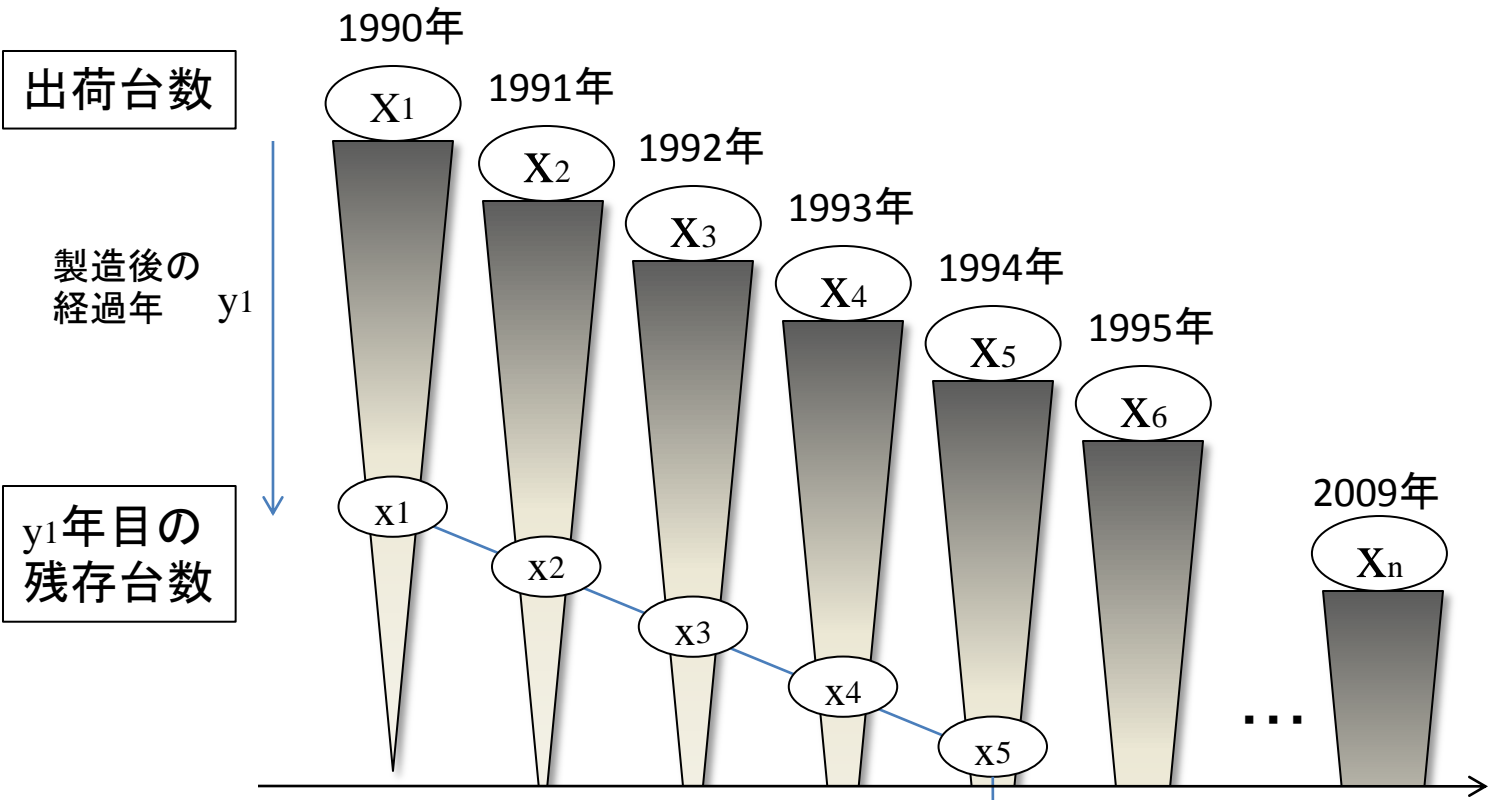
## 事故発生率(1/年)の算定方法

平均残存台数【  $(x_1 + \dots + x_5) / 5$  】  
= 製造後の経過年  $y_1$  年の残存台数

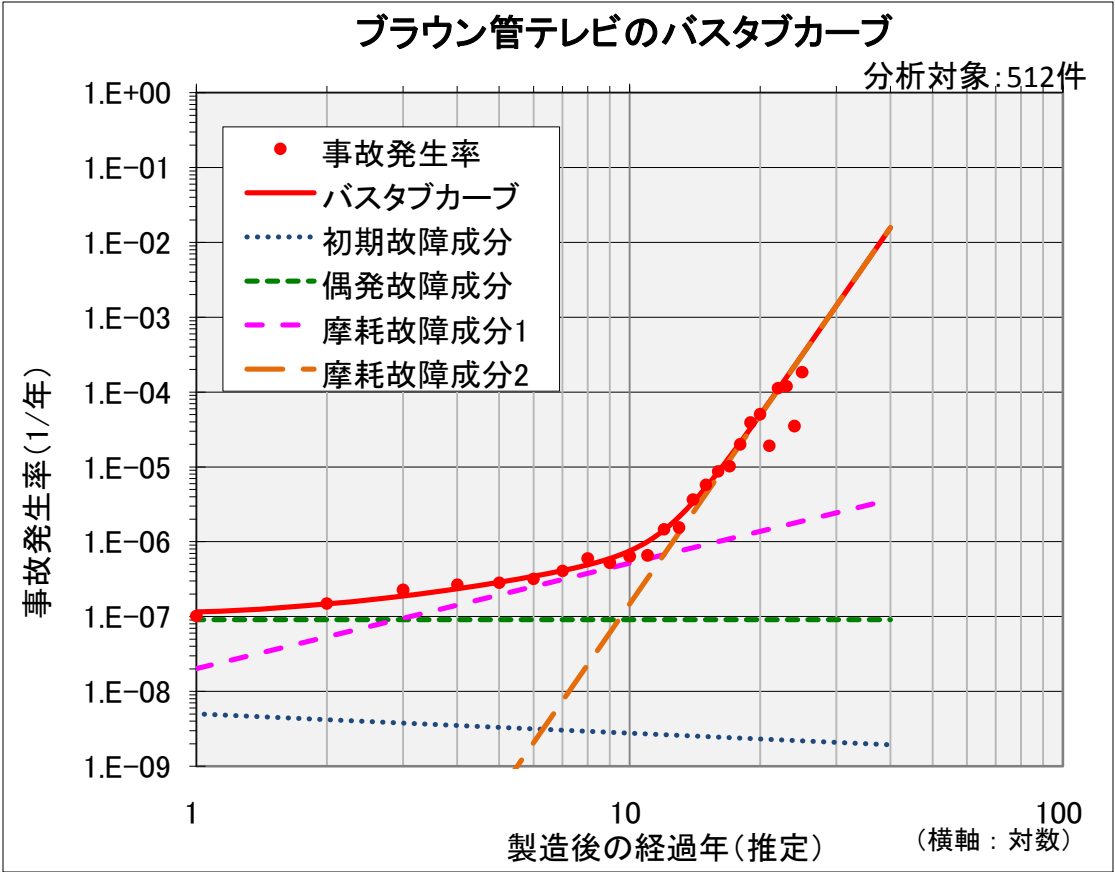
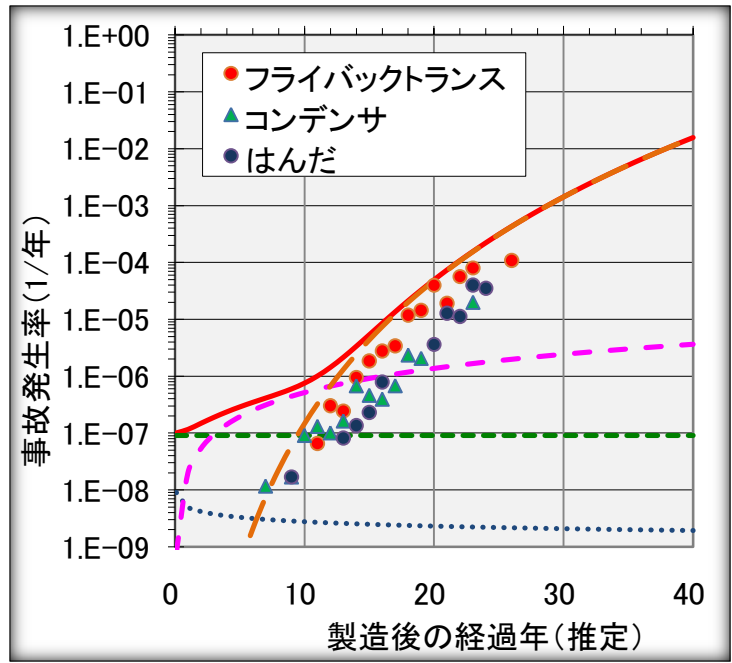
長期使用のブラウン管テレビは、フライバックトランス、コンデンサ等電気部品の劣化のため事故発生率が増大

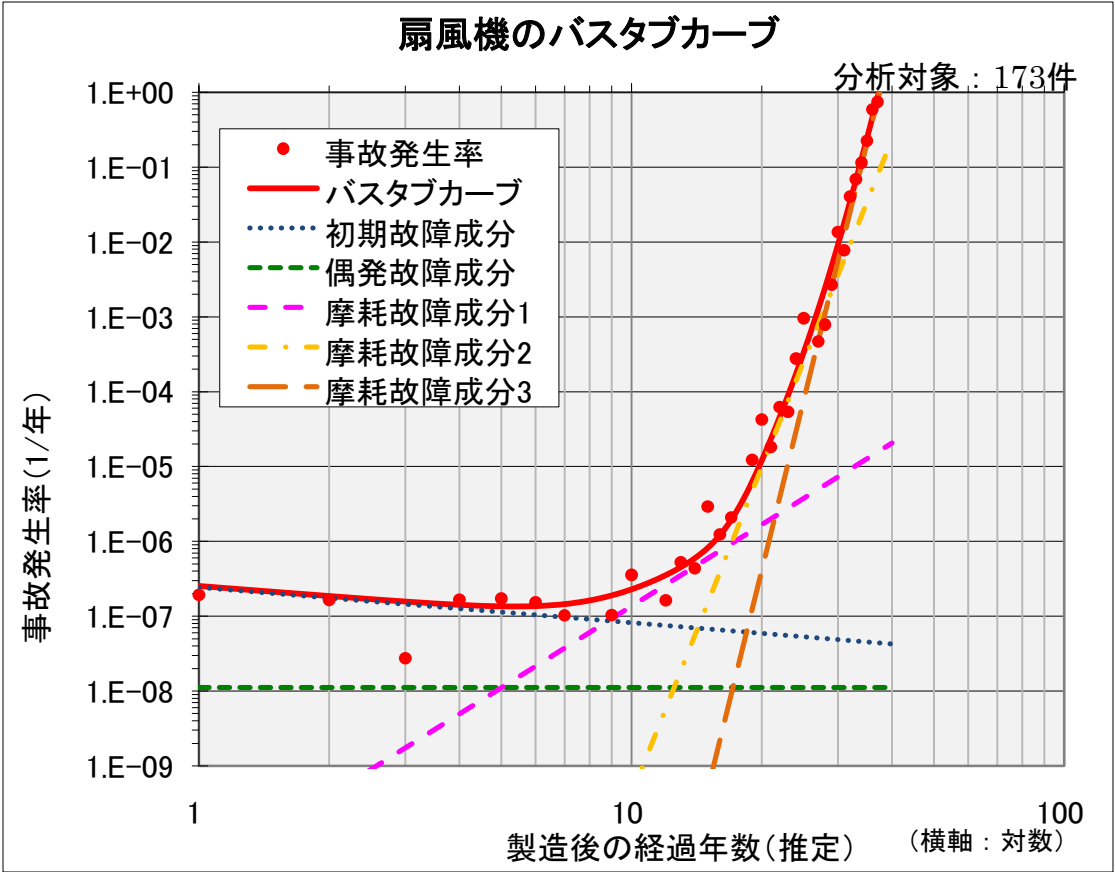
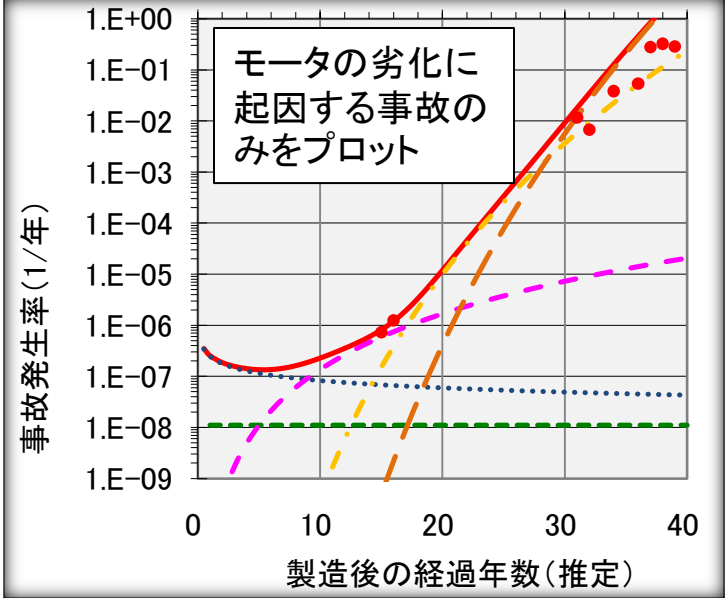
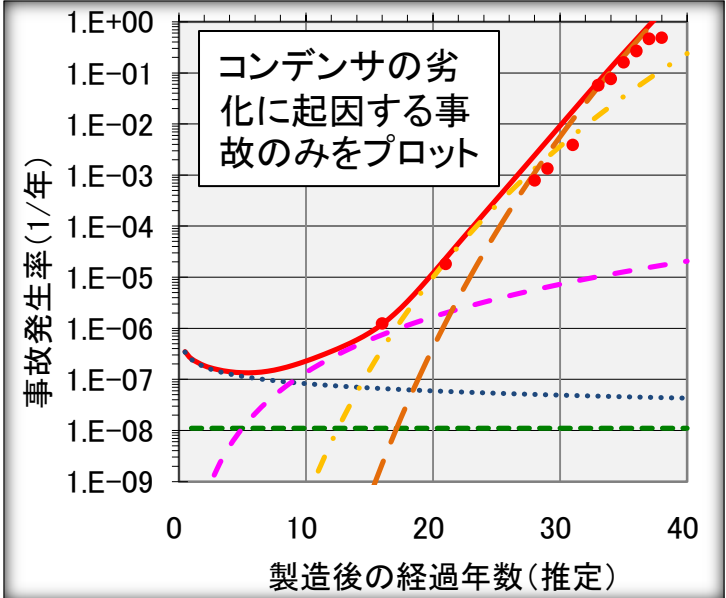
長期使用の扇風機は、ファンモータ(巻線・車軸)やその運転用コンデンサ等電気部品の劣化のため事故発生率が増大

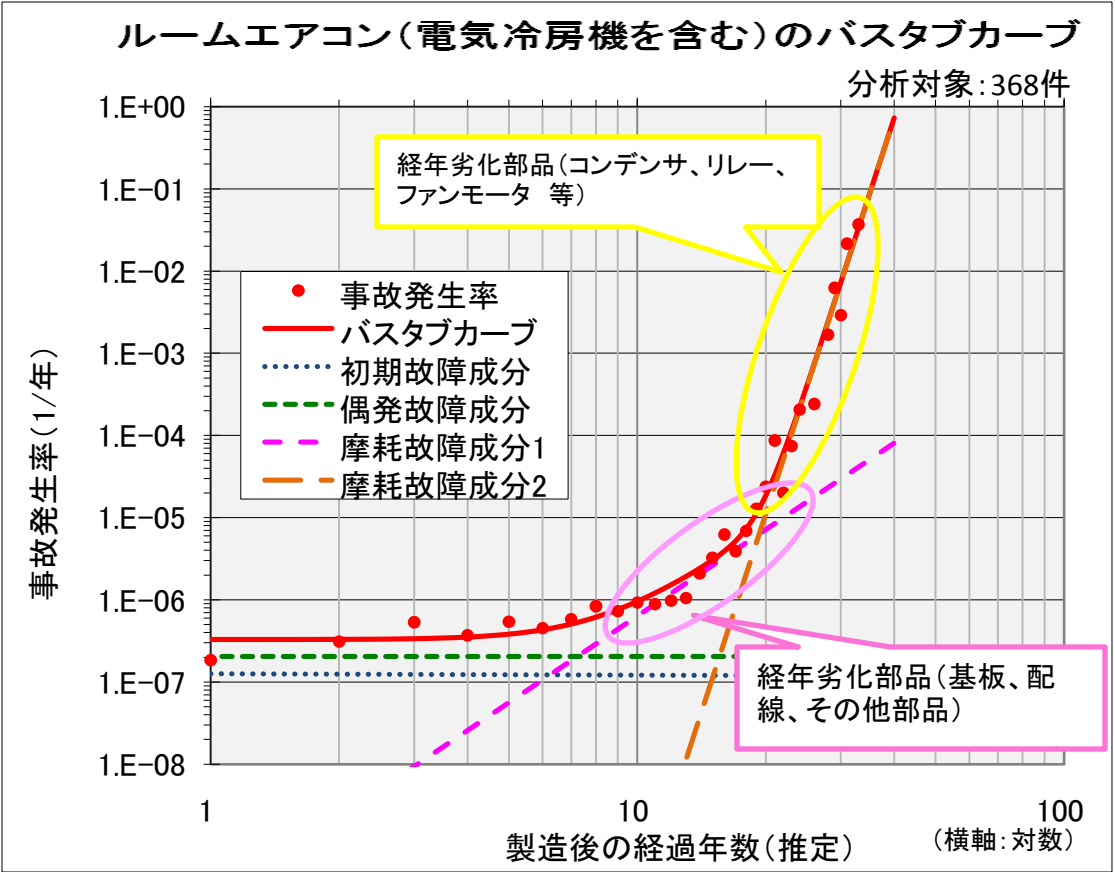
長期使用のルームエアコンは、コンデンサ、リレー等電気部品の劣化のため事故発生率が増大

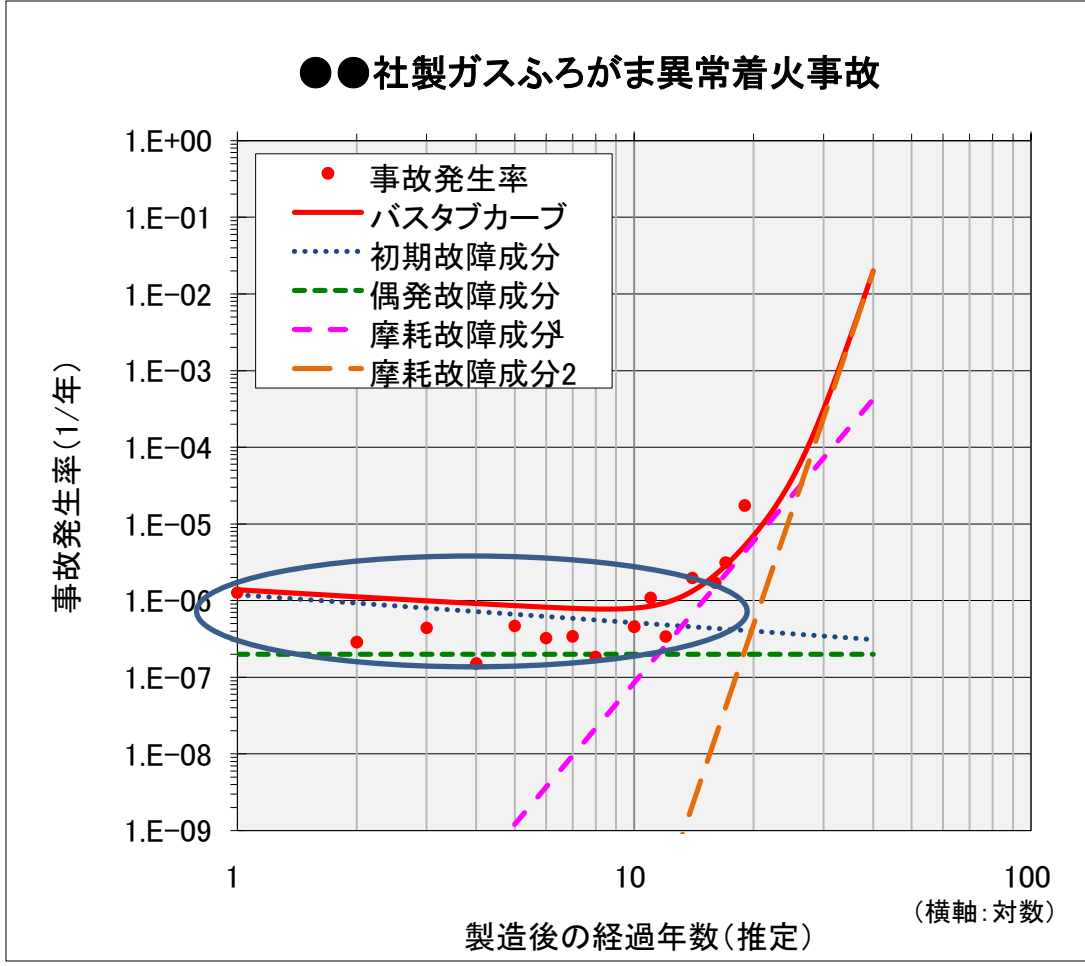
- 製品名： 密閉燃焼式ガスバーナー付ふろがま(都市ガス用、BF式)
- 事業者名・型式： ●●社、△△△
- 事故内容： ガスふろがまの点火操作を繰り返したところ異常着火し、機器のケーシングが膨らんだ。
- 類似事故件数： 40件

本事故事象は、摩耗故障成分(経年劣化)に由来しているとは言えない。

- 劣化したことにより事故に至る部品・部材は、コンデンサや巻線が多い。
- 製品群全体としての摩耗故障期の把握にバスタブ分析が有用であることがわかった。
- 事故事象が経年劣化に由来するものであるか否かをバスタブ分析によって視覚的に把握可能となった。
