2019年12月19日  
 独立行政法人製品評価技術基盤機構  
 NITE（ナイト）  
 東北支所

## 点検しましょう。ほこりを払ってキレイに年越し ～全国では5年で191件、配線器具の火災事故～ （東北版資料）

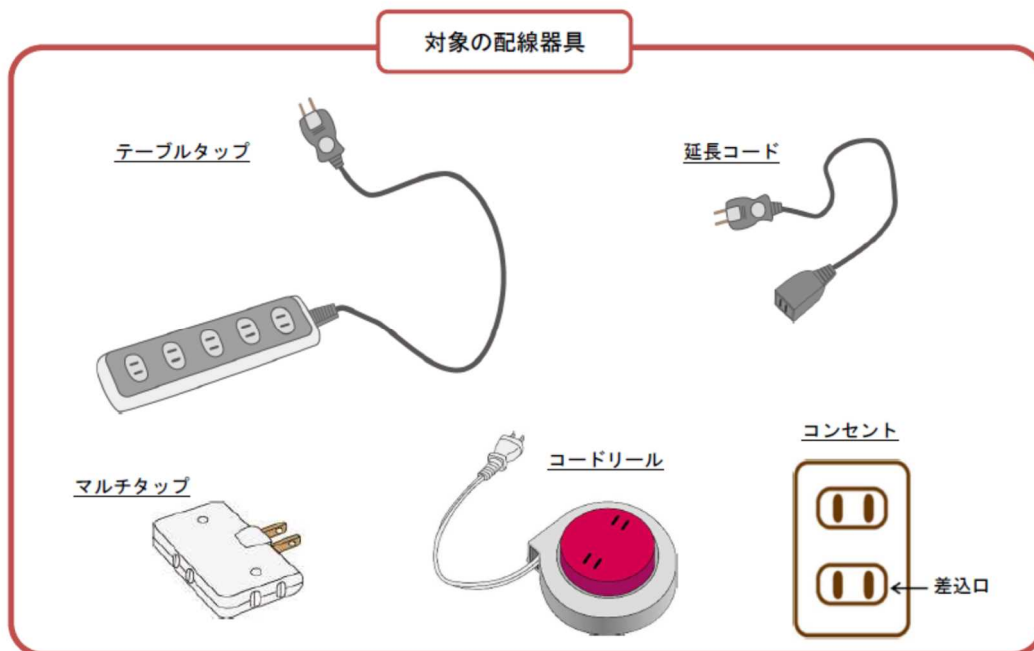
- (※1) 消費生活用製品安全法に基づき報告された重大製品事故に加え、事故情報収集制度により収集された非重大製品事故やヒヤリハット情報（被害なし）を含む。
- (※2) テーブルタップ、延長コード及びマルチタップなど。詳細は下の図を参照。
- (※3) 重複、対象外情報を除いた事故発生件数。
