電源コードの断線による事故が発生しています

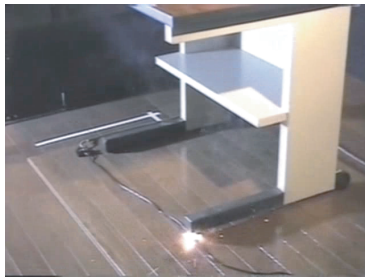
机の下敷きになった電源コードから発火 (NITE再現実験)

無理に曲げたり、ねじったりしないでください。

傷つけたり、重いものを乗せたり、ドアなどに挟み込んだりしないでください。

束ねないでください。

先端の電源プラグ部分を持って引き抜いてください。

本体に巻き付けしないでください。
