シュレッダーの指切断事故

事故の概要

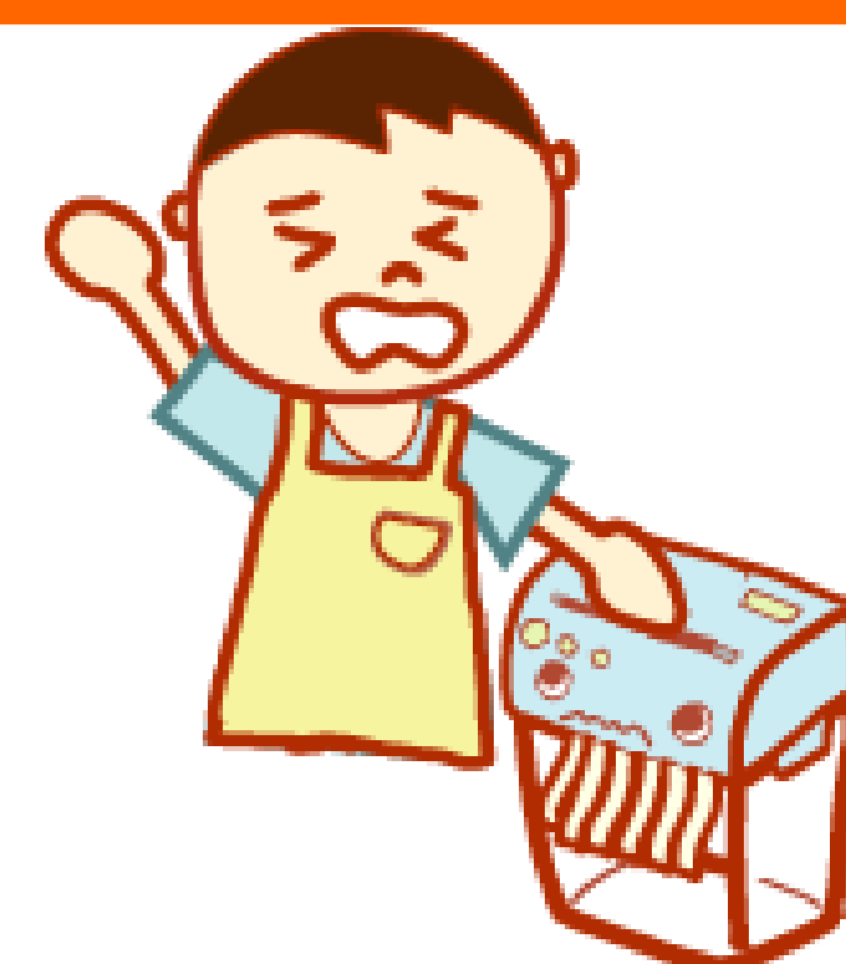
2歳8カ月の幼児が両手をシュレッダーに巻き込まれ、指9本を失った。

保護者が目を離れた間に、女兒が誤って電源が入った状態のシュレッダーの紙投入口に指を入れたため、指が引き込まれたものです。シュレッダーは投入口の幅が広く、投入口から細断刃までが短い構造でした。

- ◆子どもにシュレッダーを触らせないでください。
- ◆使用時には子どもを近づけさせないよう十分に注意をしてください。衣服やリボン、または髪の毛等が巻き込まれるおそれがあります。
- ◆使用しないときは、電源を切ってください。

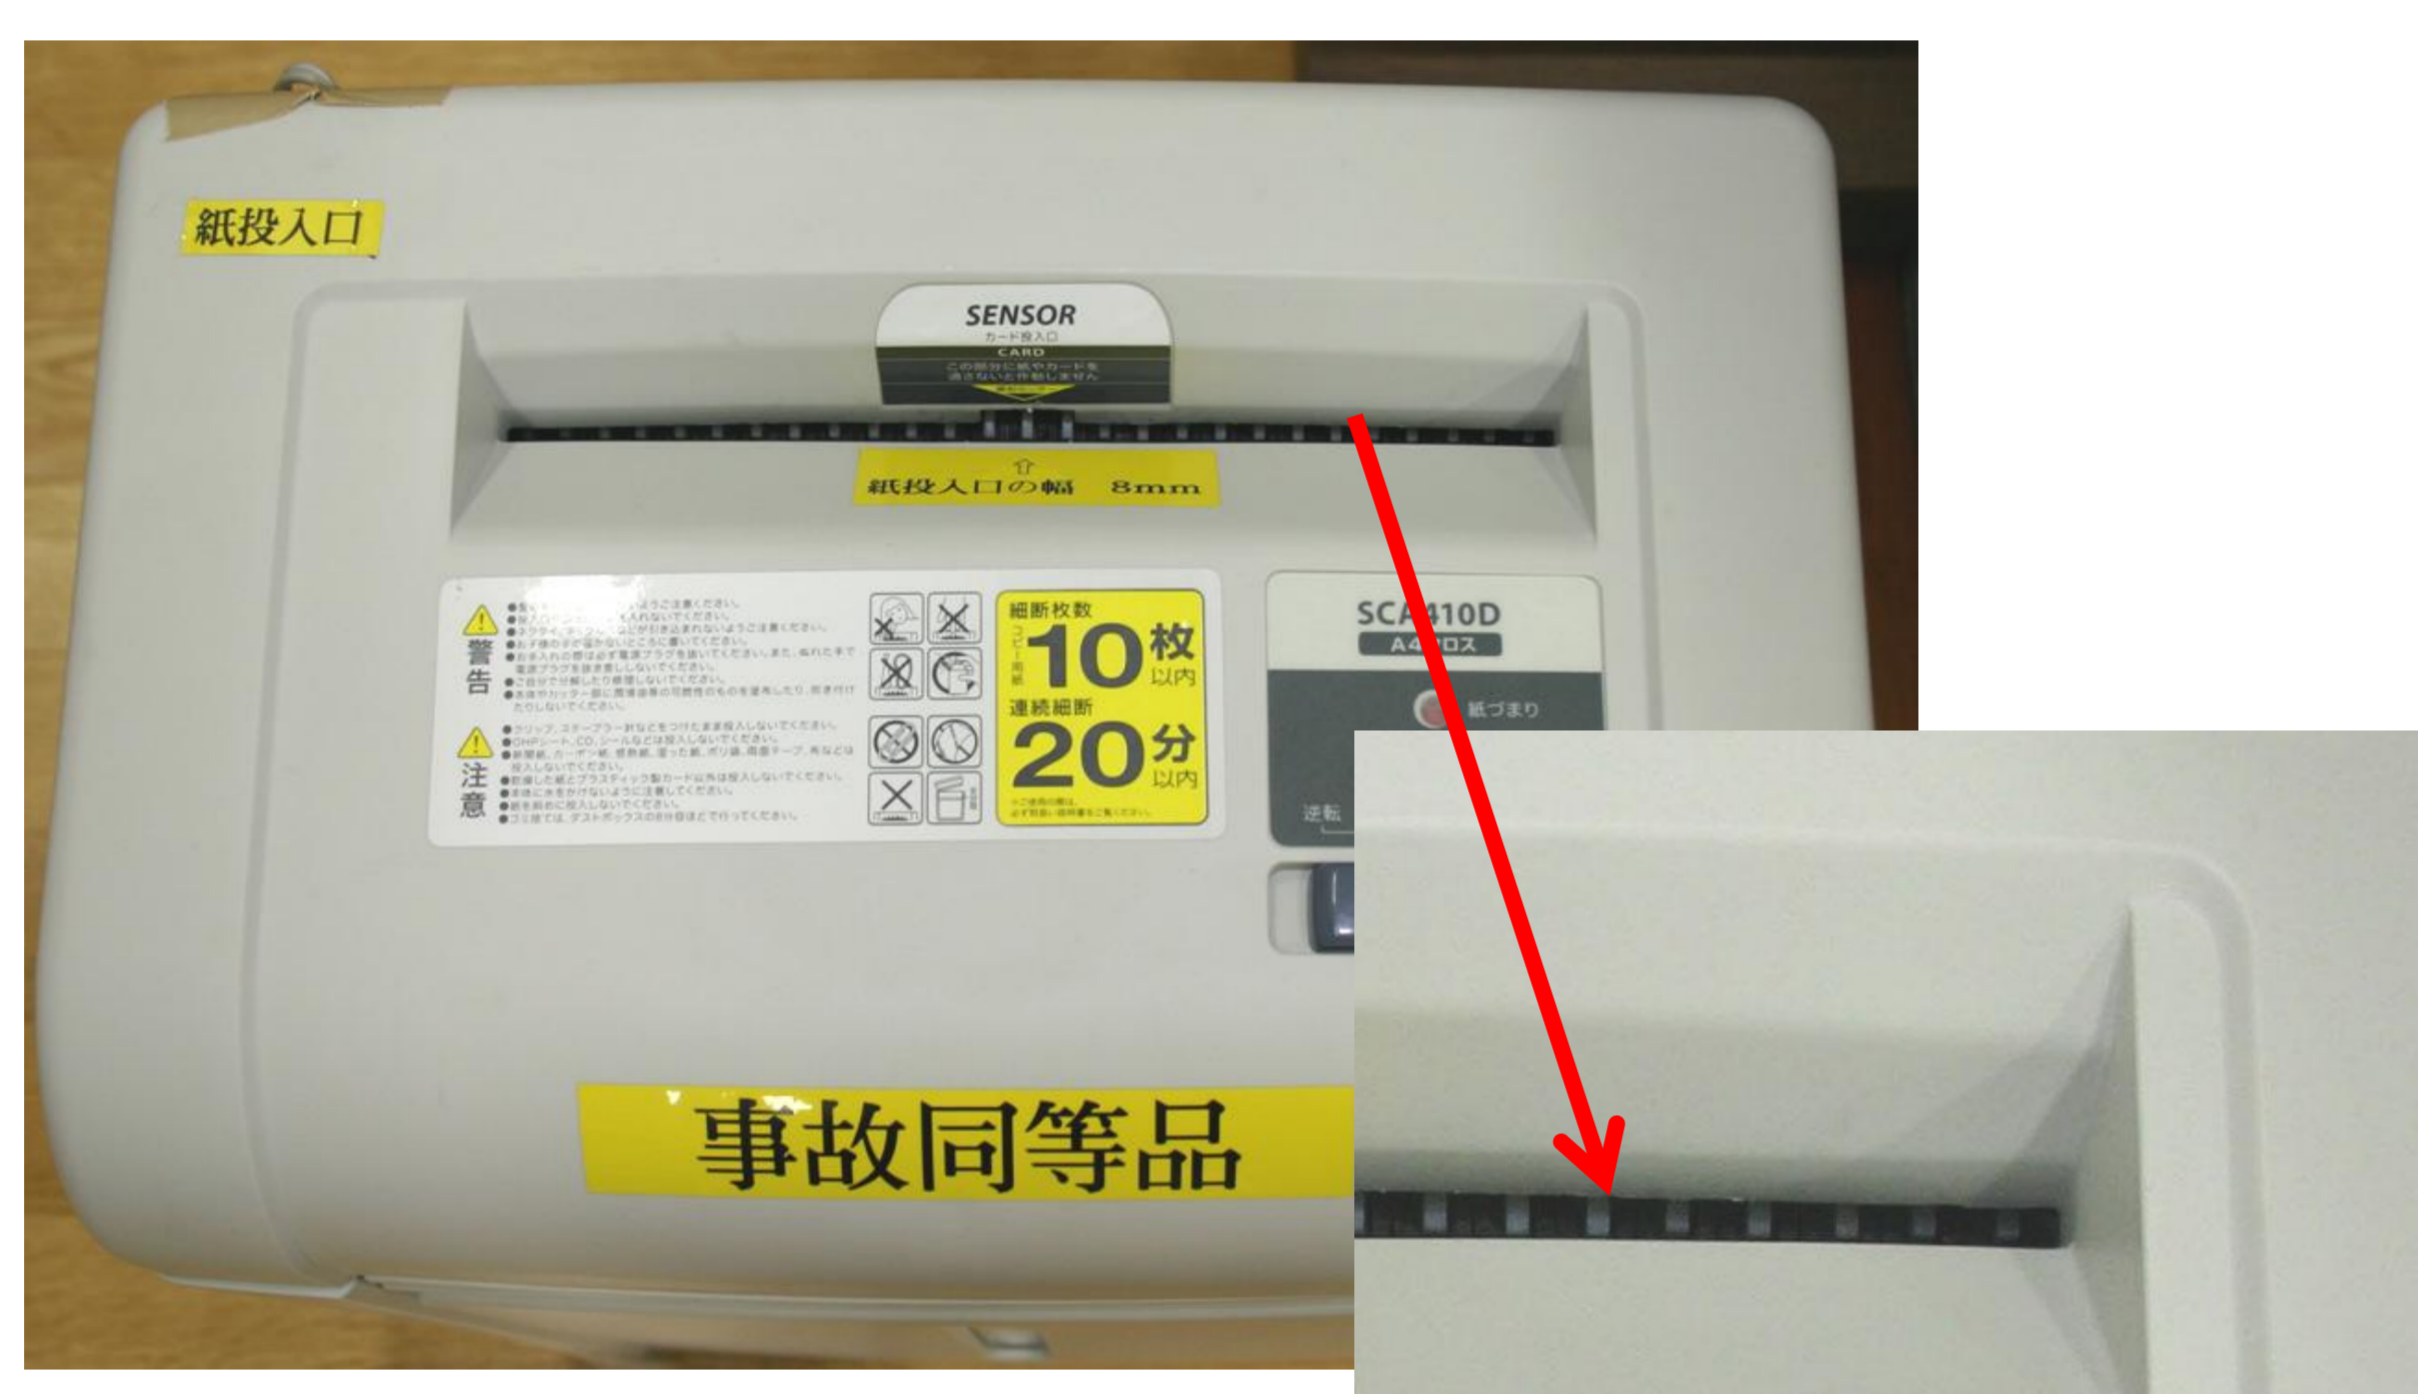
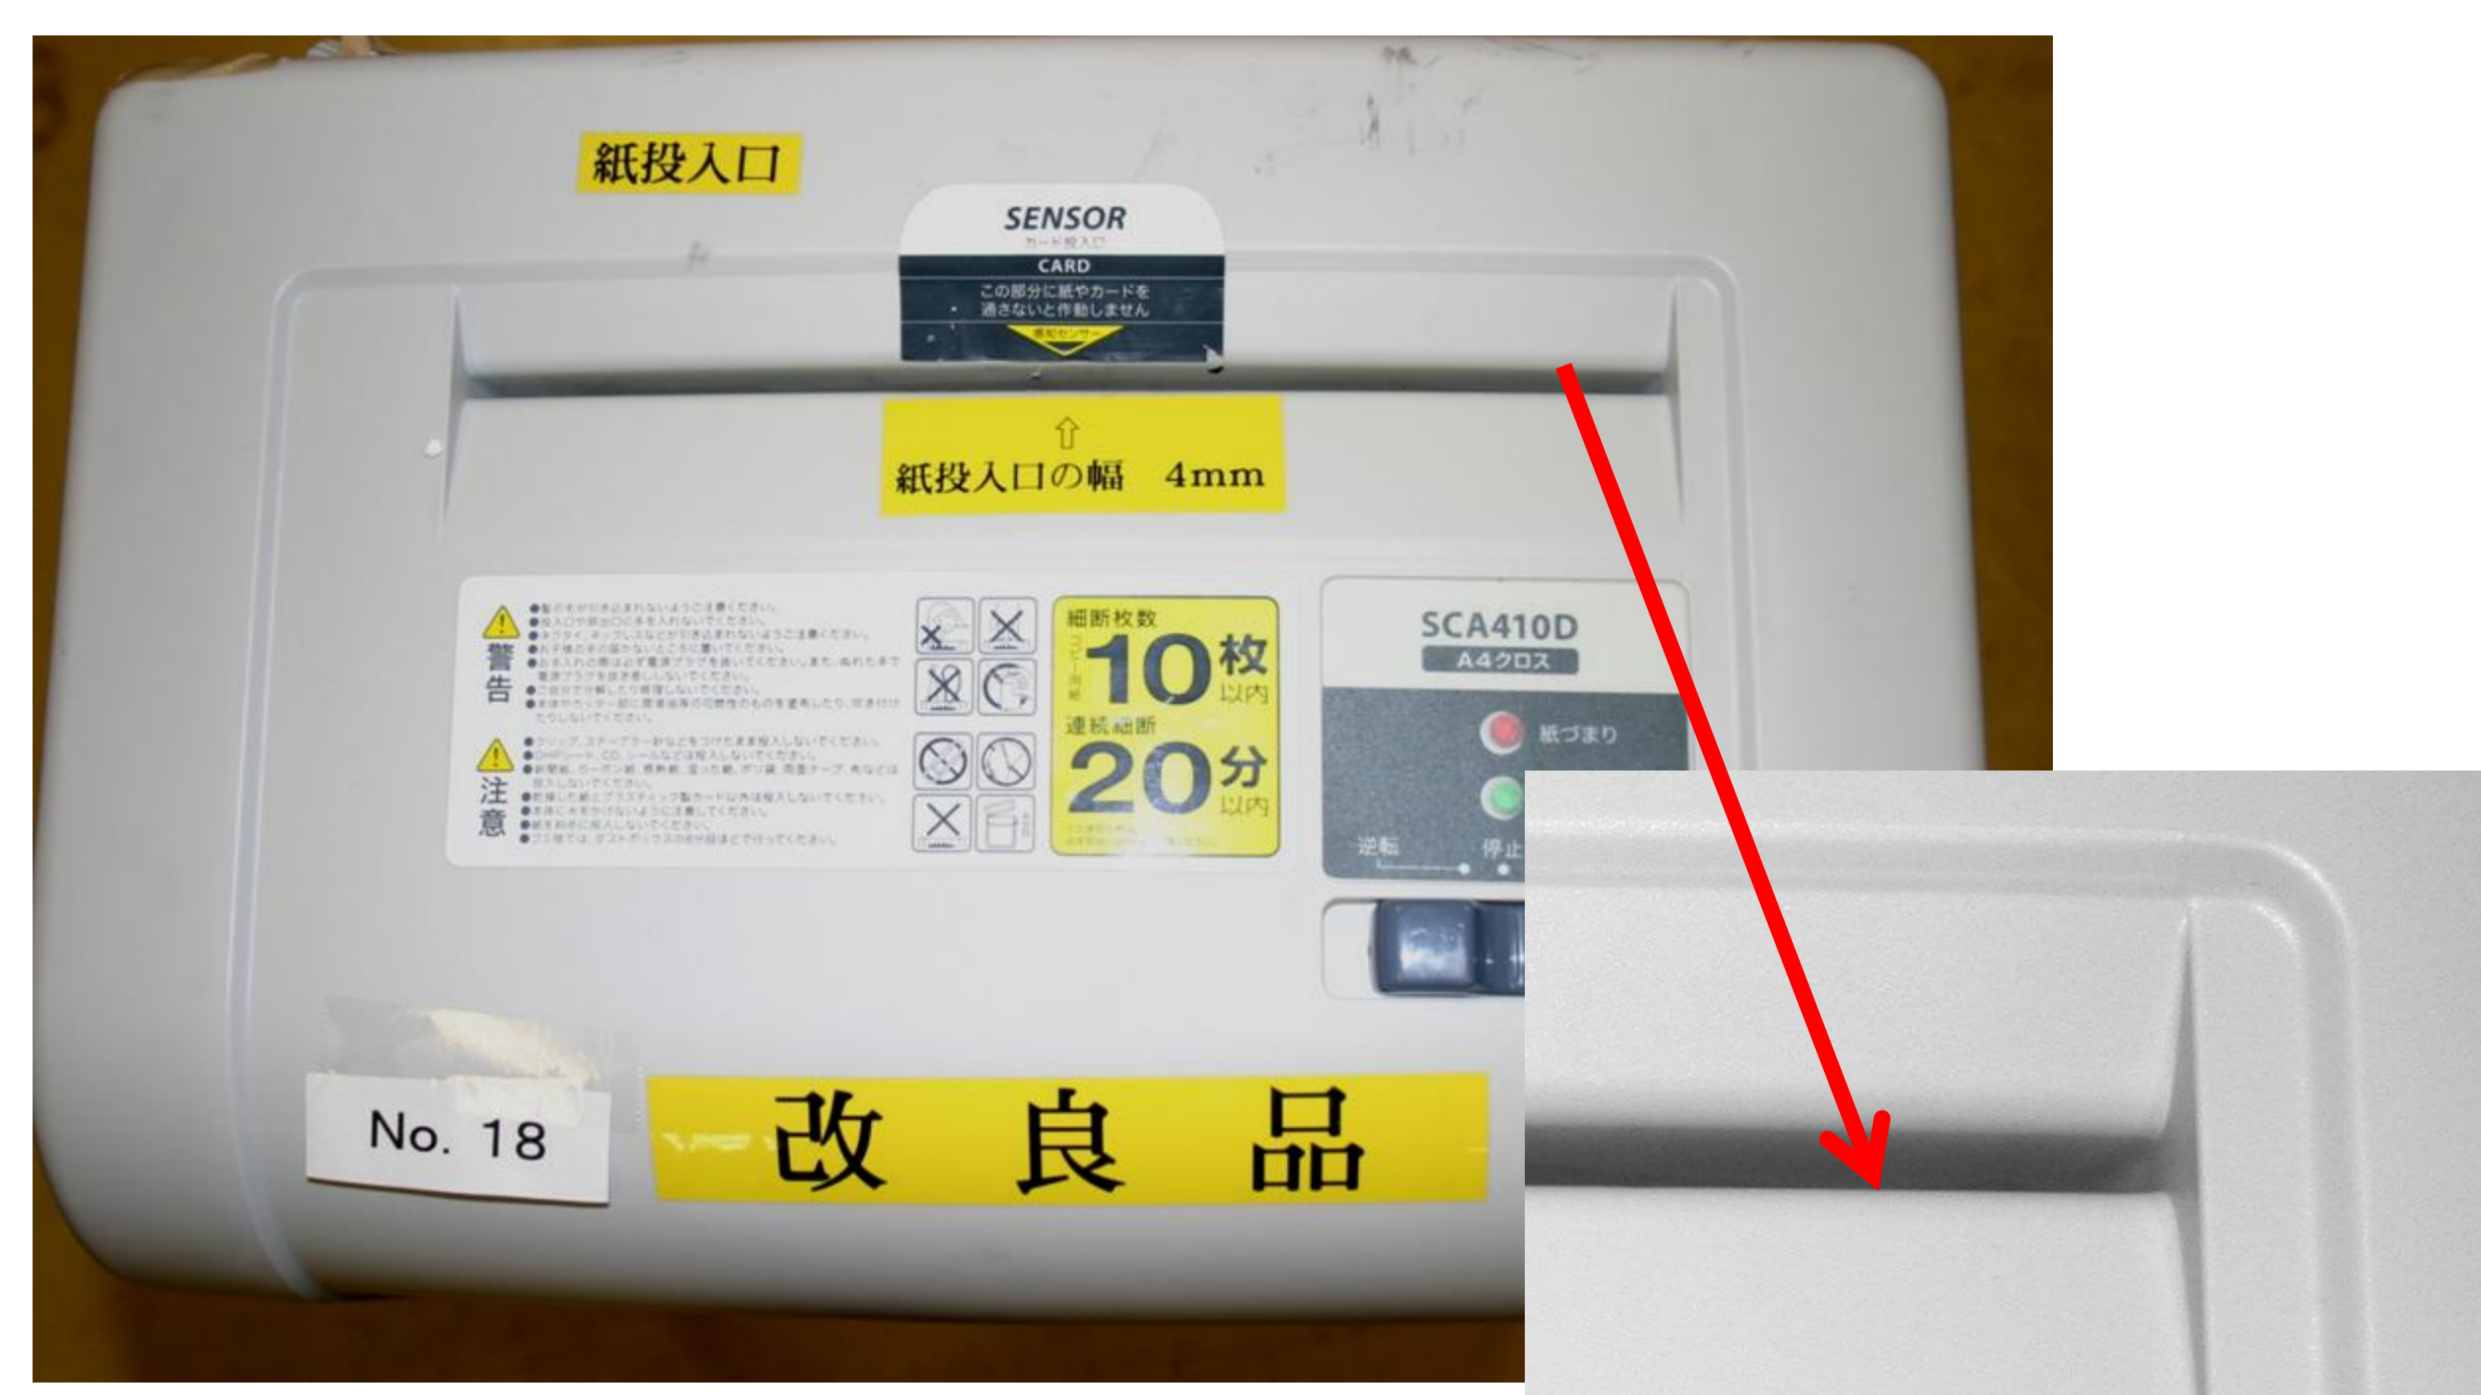
事故同等品(写真左)の紙投入口は8ミリでした。改良品(写真右)では4ミリになっています。

電気用品安全法においてシュレッダー等の技術基準が改正され、平成19年9月18日から施行されました。
