平成21年6月24日

ブラウン管テレビの経年劣化による事故防止について（注意喚起）

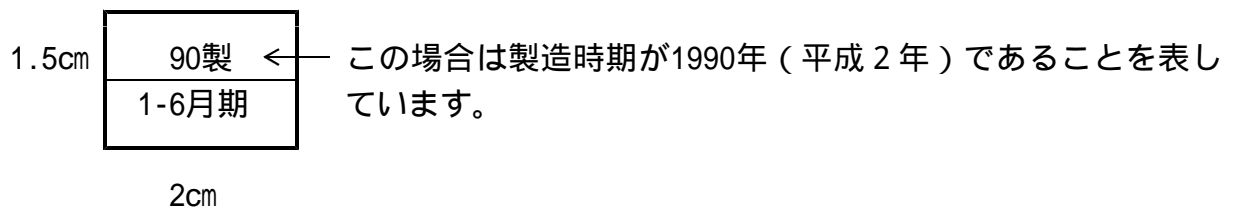
- (2) ブラウン管テレビの側面に製造時期を表す次のような表示が付されています。
この表示によって製造時期を確認することができます。
